# Besiktningsprotokoll

Anticimex Försäkringsbesiktning i samarbete med Fastighetsbyrån

| Fastighetsadress:<br>Österby 6 | |

| Besiktningsdatum:<br>2025-07-23 | Protokollnummer:<br>69124426 |

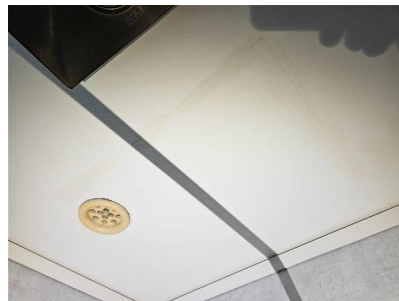
Våtutrymmet har äldre yt-/tätskikt.  
Fönster i våtzon.  
Rörslits saknar tätbotten.

Eftersom funktionen, som innebär att ytskiktet/tätskiktet ska vara vattentätt, kan vara nedsatt finns en ökad risk att vatten tränger igenom ytskiktet/tätskiktet med vattenskador i omkringliggande konstruktioner som följd.

Fuktindikering i utrymmet gav inga förhöjda fuktindikationer.

Missfärgningar i tak noteras.

Kontakt med fackman för kontroll och åtgärd rekommenderas.

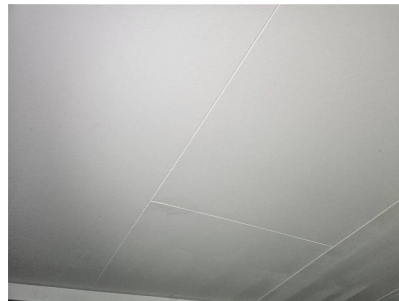
Fläckar i tak finns.

Se notering under badrum.

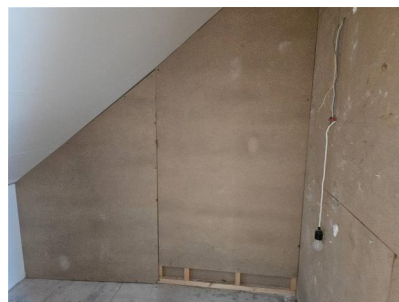
Renovering pågår.

På grund av renoveringen har besiktningen inte kunnat genomföras.

Vi rekommenderar en kompletterande besiktning när renoveringen är klar.
