# Besiktningsprotokoll

Anticimex Försäkringsbesiktning i samarbete med Fastighetsbyrån

| Fastighetsadress:<br>Ransby 4 | |

| Besiktningsdatum:<br>2025-07-24 | Protokollnummer:<br>69112773 |

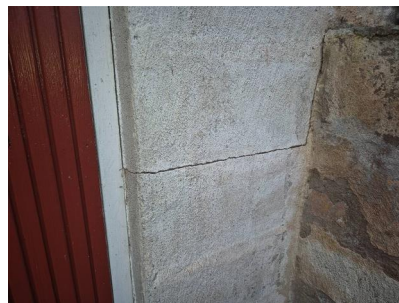
Sprickor finns i sockel.

Detta kan leda till fukt- och frysskador i konstruktionen.

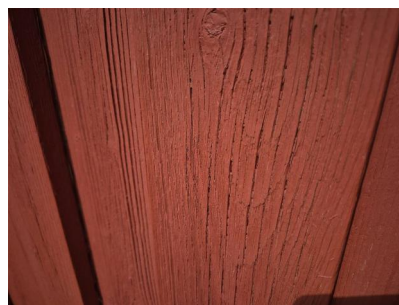
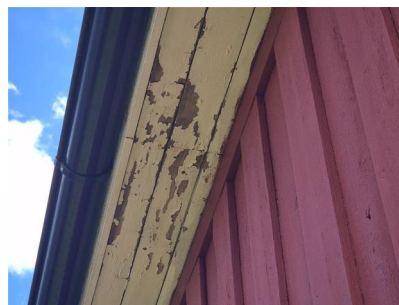
Mindre torrsprickor i fasaden.

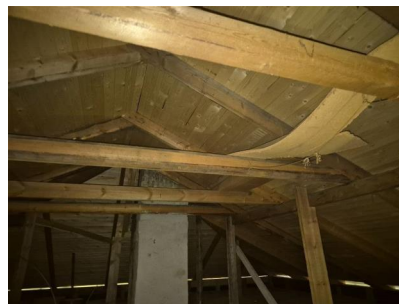
Vid kontroll av vinden uppmättes fuktvärden under kritisk fuktnivå för mikrobiell tillväxt och en normal lukt upplevdes. Fuktkvoten i underlagstak/takbjälkar uppmättes vid besiktningstillfället till ca 9-10 %. Detta värde varierar dock under året beroende på årstid och utomhusklimat.

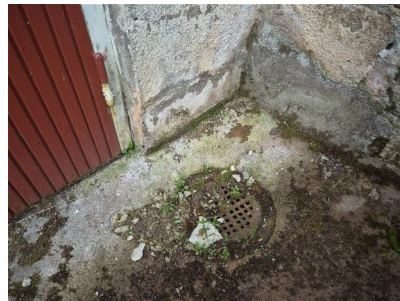
gjutjärnsbrunn finns vid källardörr

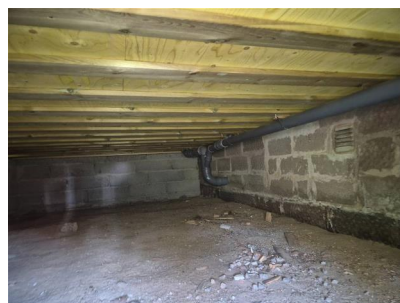
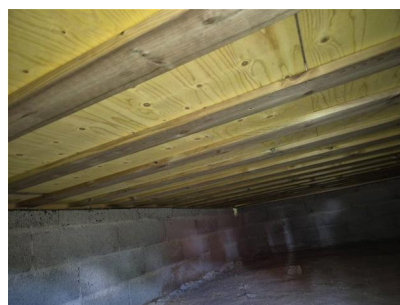
Vid kontroll av konstruktionen i krypgrund uppmättes fuktvärden under kritisk fuktnivå för mikrobiell tillväxt och normal lukt upplevdes.

Golvbjälklaget ovan den uteluftsventilerade krypgrunden riskerar att drabbas av fuktskador på grund av naturlig fuktpåverkan. Detta kan i sin tur leda till mikrobiella skador (angrepp av mikroorganismer) som kan leda till att mikrobiell lukt sprids till boendemiljön. Fuktkvoten uppmättes till 15%. Gränsvärdet för mikrobiell tillväxt är 17% FK.

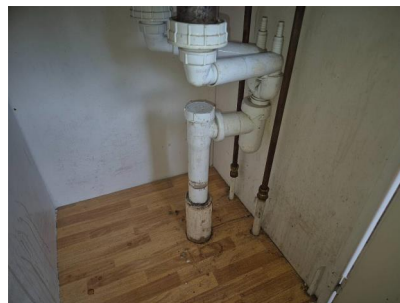
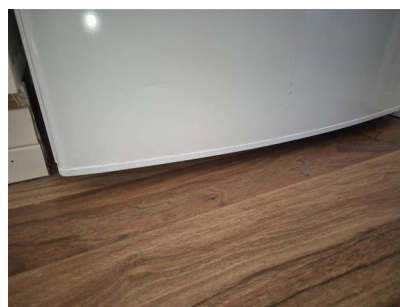
Fuktskydd saknas i diskbänksskåp och under vitvaror.

Utan fuktskydd är det svårt att upptäcka läckage från rörledningar. Vatten kan då tränga in i omkringliggande konstruktioner och orsaka fuktskador.

För att upptäcka eventuella läckage, installera ett fuktskydd.

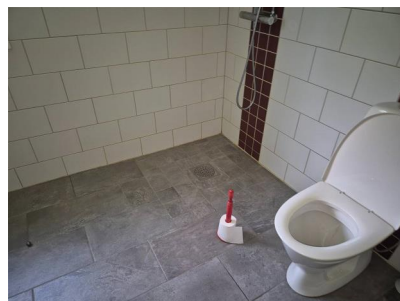
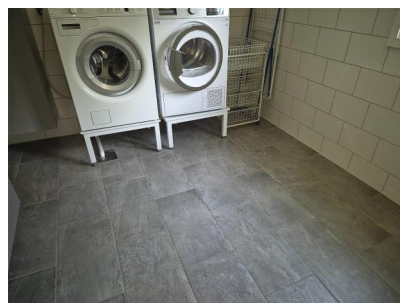
Klinker har släppt från underlaget ("Bom").

Felet som uppstått är att vidhäftningen mellan klinker och underlag har upphört. Sk "bom/ bomljud".

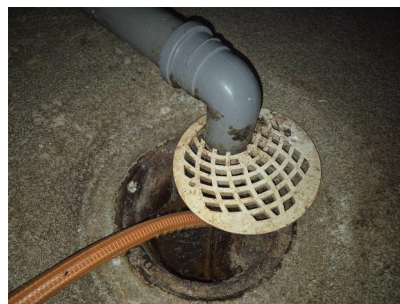
Gjutjärnsbrunnen är rostangripen.

Det finns risk att golvbrunnen rostar sönder med fuktskador som följd.

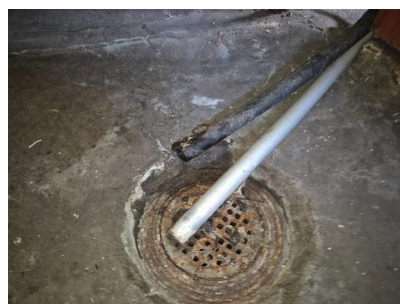
Gjutjärnsbrunnen är rostangripen.

Golvbrunn i pannrum/garage är i dåligt skick.

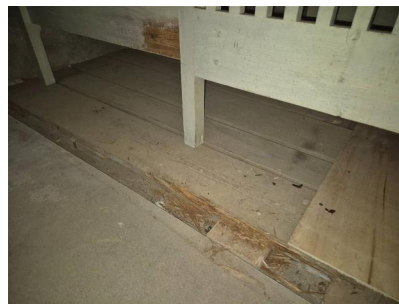
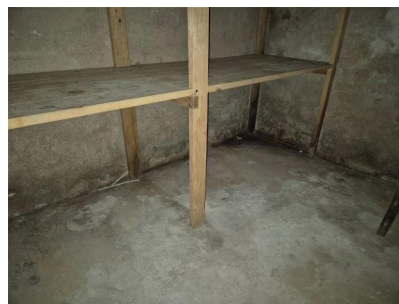
Förhöjda fuktvärden i trädetaljer i källaren.
