# Besiktningsprotokoll

Anticimex Försäkringsbesiktning i samarbete med Fastighetsbyrån

| Fastighetsadress:<br>Björaredsvägen 60b | |

| Besiktningsdatum:<br>2025-07-11 | Protokollnummer:<br>69118927 |

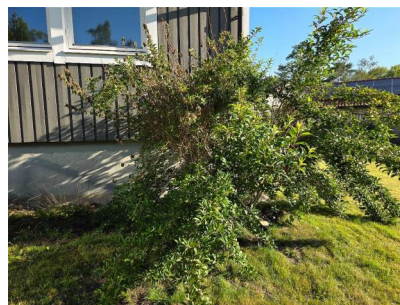
#### Utvändigt / Markförhållanden

Växter finns i anslutning till byggnaden.

När det finns rabatter och växter nära byggnaden finns risk att fukt stannar kvar i väggarna. Detta kan i sin tur orsaka invändiga fuktskador. Växternas rötter kan också skada grundmuren och sätta dräneringsledningen ur funktion.

Området närmast huset rekommenderas att vara fritt från växtlighet.

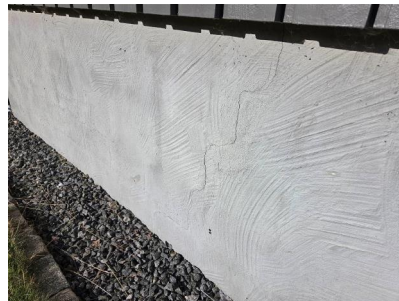
### Utvändigt / Sockel

Lokala sprickor och underhållsbehov noteras i sockel.

Detta kan leda till fukt- och frysskador i konstruktionen.

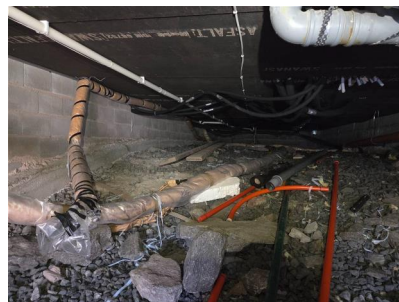
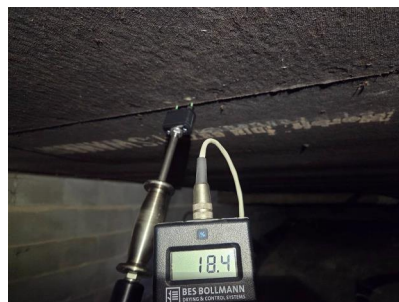
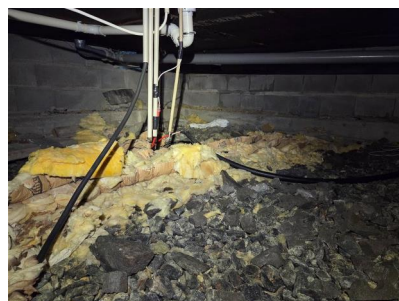
### Utvändigt / Krypgrund

Vid kontroll av konstruktion uppmättes fuktvärden över kritisk fuktnivå. I utrymmet noteras en hel del organiskt material/lösöre, viss avvikande lukt samt påväxt på mark samt ytterst lokalt på blindbotten. Vidare noteras en del rör som har bristfällig isolering (oklart dock om dessa används eller hör till äldre uppvärmningssystem).

Uteluftsventilerade krypgrunder med bjälklag av organiskt material har ofta fuktskador på grund av naturlig fuktpåverkan. Detta kan resultera i mikrobiella skador.

Risk för mikrobiell tillväxt finns om relativa fuktigheten i den omgivande luften är över 75 %. I furuvirke motsvarar det en fuktkvot på 17 %. Fuktkvoten uppmättes till mellan 17,6 - 18,4 % i undersida bjälklag.

För att undvika detta så måste grundens klimat bli torrare. Läs Anticimex faktablad om uteluftsventilerade krypgrunder för tips och råd.

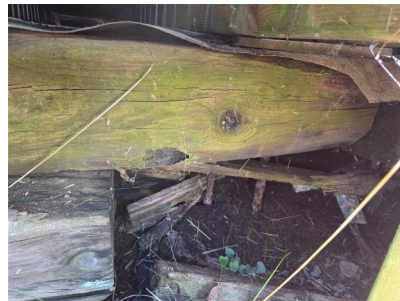
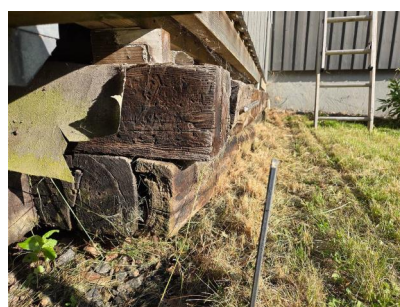
### Utvändigt / Altan/Uterum

Svikt och skador förekommer på altan och uterummets underliggande konstruktion. Vidare noteras viss lutning samt mindre rötskador i trall.

Svikt och skador är ett tecken på brister i konstruktionen.

Vi rekommenderar en kontakt med byggentreprenör för att bedöma orsak och omfattning samt lämplig åtgärd.

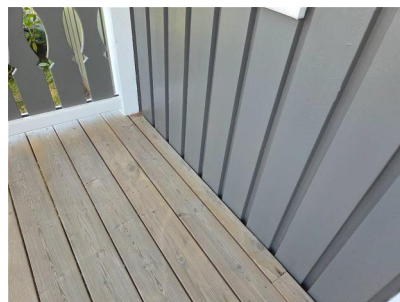
### Utvändigt / Fasad

Fasadpanel avslutas bakom trall ytterst lokalt vid farstukvist, där det noteras att bakomvarande delar ej blivit ommålat i samband med övriga fasaden.

Vid framtida målning/underhåll är detta något man får ta hänsyn till för att kunna måla bakomvarande fasadpanel och undvika framtida rötskador.

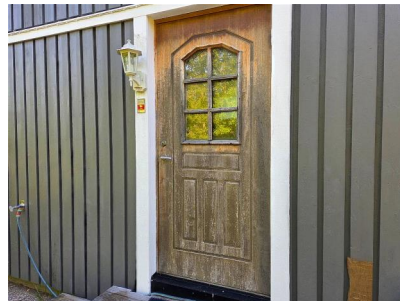
### Utvändigt / Dörrar

Dörr är i behov av målning/underhåll.

För att öka livslängden på dörr rekommenderas målning och underhåll.

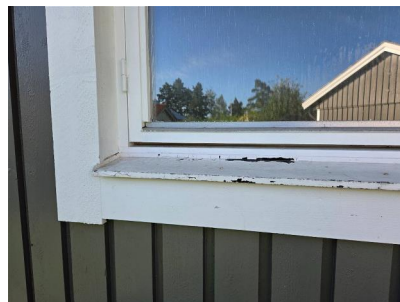
### Utvändigt / Fönster

Isolerglas är äldre. Vidare noteras målning/underhållsbehov på fönster (främst plåtarbeten).

Att befintliga fönster är äldre betyder att tätningen mellan fönsterrutorna kan vara sämre. Detta kan leda till att missfärgning/imma kan uppstå mellan glasrutorna.

För att förlänga livslängden rekommenderas målning/underhåll.

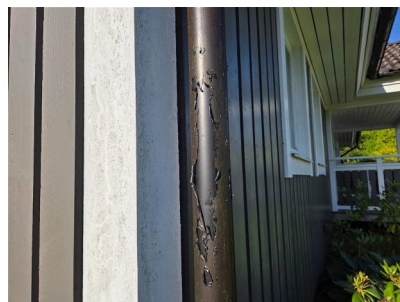
### Utvändigt / Hängrännor / Stuprör

Lövsilar är placerade i hängränna och delar har mycket flagnande färg.

Med fördel kan lövsilar kompletteras med på stuprör för att förenkla underhåll/rengöring.

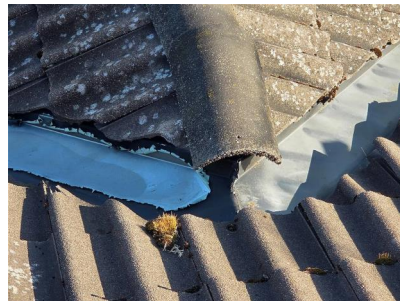
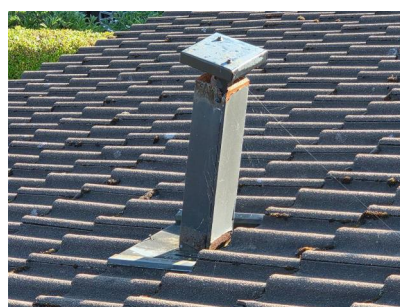
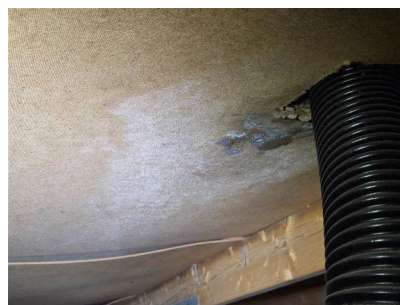
### Utvändigt / Tak/Vind

Yttertaket är äldre och fuktskador noteras på underlagstak där enstaka takboard är trasig, vidare noteras enstaka trasig takpanna, mosspåväxt samt färgsläpp/rostangrepp på plåtdetaljer.

De upptäckta fuktskadorna kan vara ett tecken på en tidigare eller en pågående fuktskada.

Vi rekommenderar en kontakt med fackman/takläggare för att bedöma orsak och omfattning. I samband med framtida takrenovering bör angränsande konstruktioner kontrolleras för att upptäcka eventuella följskador.

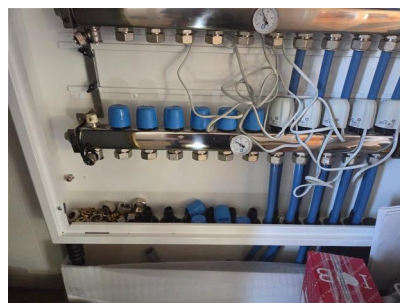
### Entréplan / Entréhall

Golvvärmefördelare har vattentät botten men skvallerrör avslutas ovanför golvkonstruktion där otätheter finns.

Skallerrör bör finnas och med fördel mynna ut i ett våtrum. När det saknas ökar risken för att ett läckage inte upptäcks i tid. Det kan leda till fuktskador i omkringliggande konstruktioner.

Förslagsvis kan ett vattenlarm installeras i utrymmet för att underlätta upptäckten av eventuella läckage. Vid renovering av intilliggande våtrum bör skvallerrör åtgärdas.

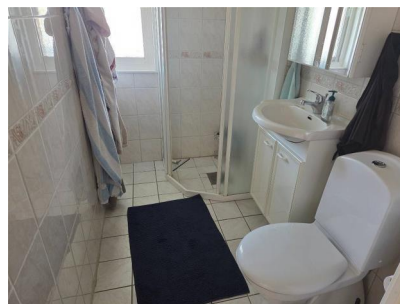
### Entréplan / Dusch/Toalett

Utrymmet är äldre och har uppnått sin tekniska livslängd.

Brister finns bland annat gällande lokalt bakfall mot innervägg, bristfällig golvlutning mot golvbrunn där klämringen är något lös och ej bottnat i brunnsätet, klinker har släppt från underlaget "bom", fönster är placerat nära plats för dusch, wc-stol är lös samt att tät sarg finns mellan golvbrunn och övriga utrymmet.

Kontakt med en behörig våtrumsentreprenör för renovering av utrymmet till dagens standard rekommenderas. I samband med renoveringen bör omkringliggande konstruktioner kontrolleras för att upptäcka eventuella följdskador.

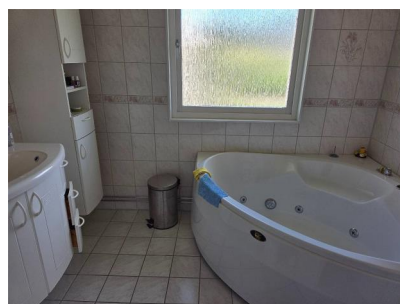
### Entréplan / Badrum/Wc

Utrymmet är äldre och har uppnått sin tekniska livslängd.

Brister finns bland annat gällande bristfällig golvlutning mot golvbrunn som ej var tillgänglig vid besiktningstillfället och är obesiktad, klinker har lokalt släppt från underlaget "bom" samt att fönster är placerat nära plats för bad

Kontakt med en behörig våtrumsentreprenör för renovering av utrymmet till dagens standard rekommenderas. I samband med renoveringen bör omkringliggande konstruktioner kontrolleras för att upptäcka eventuella följdskador.

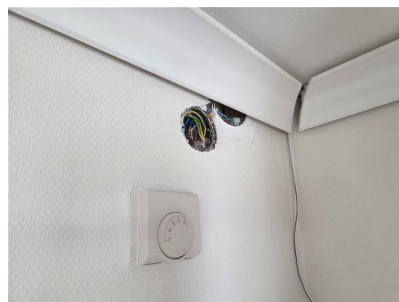
### Entréplan / Vardagsrum

Skyddslock saknas på kopplingsdosa och det rekommenderas åtgärda.

Väggbeklädnad har lokalt släppt från underlaget.

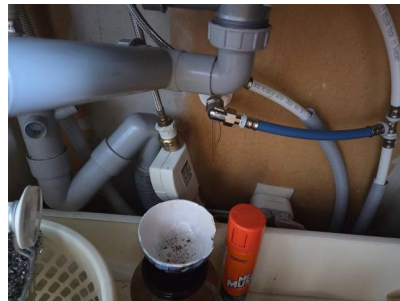
### Entréplan / Kök

Fuktskydd finns inte i diskbänkskåp samt att anslutning till diskmaskin ej är fast förankrad.

Utan fuktskydd är det svårt att upptäcka läckage från rörledningar och slangar/kopplingar/slangklämmor som inte är fast monterade kan i sin tur leda till läckage och att vatten tränger in i omkringliggande konstruktioner med fuktskador som möjlig följd.

För att upptäcka eventuella läckage, installera ett fuktskydd samt montera fast diskmaskinens anslutningsslang.

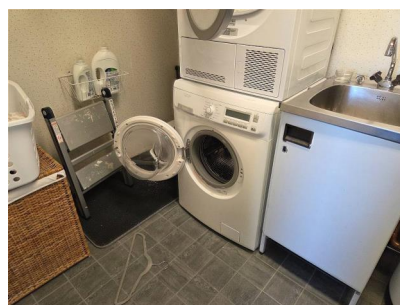
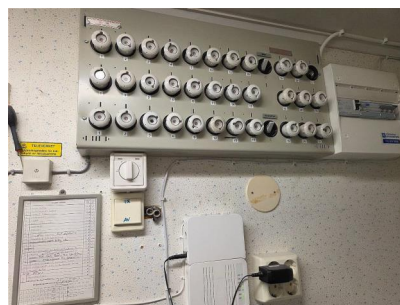
### Entréplan / Groventré/Tvättstuga

Enstaka klinker har lokalt släppt från underlaget "bom". Vidare noteras att rörgenomföring finns i golv, bristfällig golvlutning samt att förhöjd tröskel inte finns in till kök.

Klinkerplattor som har en bristfällig vidhäftning mot underlaget riskerar att spricka vid punktbelastning och följden av detta kan orsaka skada på underliggande fuktskydd med fuktrelaterade skador i underliggande konstruktioner.

Avsaknad av förhöjd tröskel, rörgenomföringar samt brister i golvets och/eller tätskiktets lutning medför risk för att vatten tränger in i omkringliggande konstruktioner/utrymmen vilket i sin tur orsakar fuktrelaterade skador. Det medför också ökad risk för att vatten blir stående i golvets lågpunkter, vilket kan orsaka missfärgningar på klinker/fogar.

Vidare noteras att enstaka säkringshuv saknas i elcentralen och det rekommenderas att komplettera med säkringshuv.

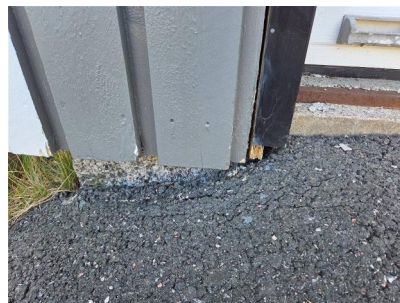
#### Utvändigt / Fasad

Fasaden har lokala otätheter (främst kring garageport) samt att mindre rötskador noteras.

Otätheterna medför en ökad risk för att fukt tränger in bakom fasaden vilket i sin tur kan orsaka fuktskador.

För att öka livslängden på fasadbeklädnaden rekommenderas att de rötskadade panelbrädorna byts ut och bakomliggande konstruktion kontrolleras.

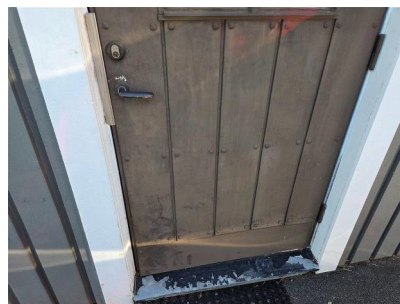
#### Utvändigt / Dörrar

Dörr samt garageport är i behov av målning/underhåll där plåtdetaljer är lösa/otäta.

Dörrar där målningsbehov finns riskerar att få fukt- och rötskador på grund av sämre vattenavvisande förmåga. För att öka livslängden på dörr rekommenderas målning och underhåll.

Eftersom plåtdetaljer är lösa/otäta finns risk att vatten tränger in vilket i sin tur kan leda till fuktskador.

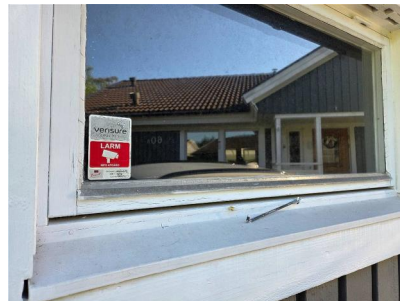
### Utvändigt / Fönster

Fönster är i behov av målning/underhåll.

Fönsterbågar och fönsterkarmar där målningsbehov finns riskerar att få fukt- och rötskador på grund av sämre vattenavvisande förmåga.

För att öka livslängden på fönster rekommenderas målning och underhåll.

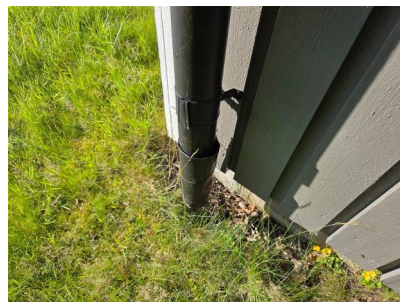
### Utvändigt / Hängerör / Stuprör

Stuprör avslutas nära husliv.

Stuprör som avslutas intill husliv (ovan mark) kan medföra en ökad fuktbelastning på grundmur/sockel med fuktrelaterade skador som följd.

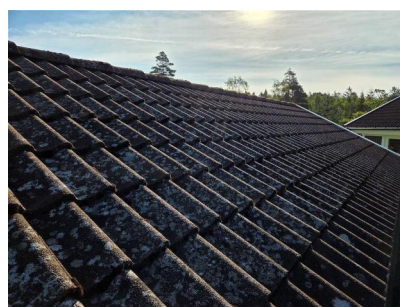
### Utvändigt / Tak

Taket, som är äldre, är lagt med underlagstak av träfiberskivor. Vidare noteras mosspåväxt på takpannor.

Takpannor, plåtdetaljer och underlagspapp har enligt vår bedömning en begränsad livslängd. Eftersom husets taktäckning är äldre med noterade brister har det ett minskat motstånd mot vatteninträngning. Detta i sin tur kan leda till fuktskador på träläkt och vidare ner i underliggande konstruktioner.

Med denna konstruktion är det extra viktigt att takpannorna är hela. Eftersom underlagstaket inte har en papp kan regn och snö som tränger in genom otätheter leda till fuktskador i underliggande konstruktion.

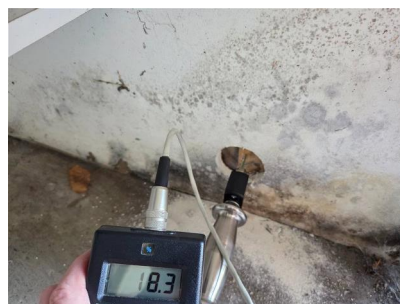
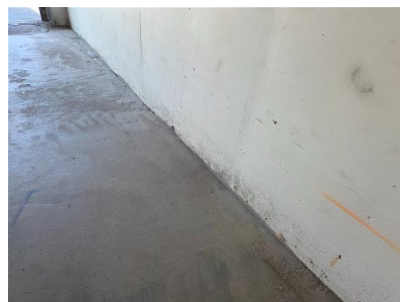
### Invändigt / Allmänt

Vid kontroll av konstruktion uppmättes fuktvärden över kritisk nivå för mikrobiell tillväxt. Vidare förekommer mikrobiell tillväxt lokalt på väggbeklädnad.

Befintliga konstruktioner riskerar att drabbas av fuktskador på grund av naturlig fuktpåverkan. Detta i sin tur kan leda till mikrobiella skador som kan resultera i att mikrobiell lukt sprids till boendemiljön. Om väggsyllar/reglar är tryckimpregnerade kan även en kemisk lukt förekomma.

Risk för mikrobiell tillväxt finns om relativa fuktigheten i den omgivande luften är över 75 %. I furuvirke motsvarar det en fuktkvot på 17 %.

- Kontroll utfördes via provhål i garagets yttervägg vid garageport. Fuktkvot uppmättes till 18,3 % i väggregel och mikrobiell påväxt samt lukt noteras i provhål.

En kontakt med byggtreprenör/fuktsakkunnig rekommenderas för att konstatera orsak till och omfattning av uppmätta fuktvärden och de mikrobiella skador som noterades.
