**Fastighetsuppgifter**

Nereby 2:21

Nerebyskogens väg 20

| Uppdragsnummer | O28653 |

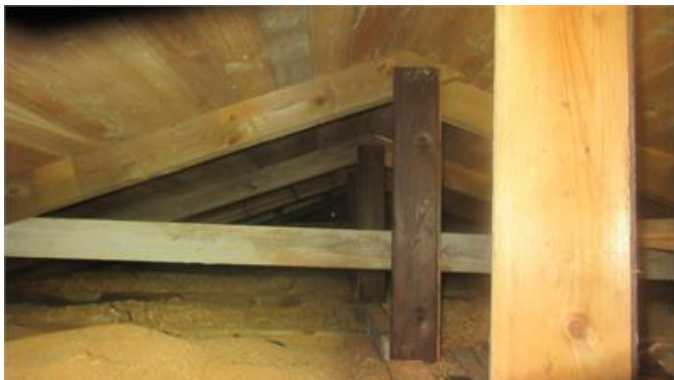
Nockvind.

| Besiktningsresultat | | | | | |
|---|---|---|---|---|---|
| <b>Nockvind</b> | | x | | | Nockvinden är besiktad från gavellucka då det inte finns någon landgång. Mikrobiell påväxt noterades på underlagstaket, se kommentar/riskanalys. |

**Nockvind:** När det finns brister i tätningen mellan ett kallt och ett varmt utrymme finns det en risk att relativt varm och fuktig luft kommer ut från det varma utrymmet till det angränsande kalla utrymmet och träffar en kall yta och kondenserar. Missfärgning på yttertakskonstruktionen är en indikering på att inneluften har kommit ut i vinden så att ett gynnsamt klimat för en mikrobiell tillväxt har uppstått. Det kan vara en indikering på att ventilationen inomhus är undermålig. Får detta fortgå finns det en risk att man kan få skador på konstruktioner som i en förlängning påverkar byggnaden och inomhusmiljön negativt.

| Besiktningsresultat | | | | | |
|---|---|---|---|---|---|
| Ventilation | | x | | | Bostadsventilationen bedöms bristfällig och bör förbättras, se även rubrik nockvind. |

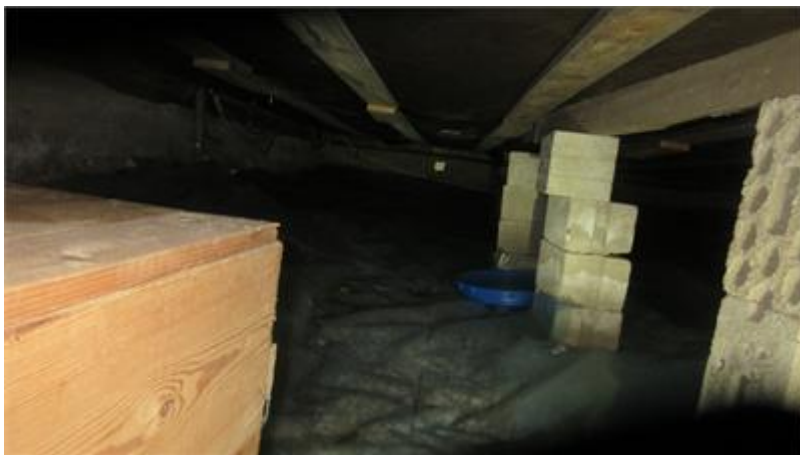
Samtliga fuktkvotsmätningar är stickprover och mätvärden kan variera med årstider mm. Gränsen för mikrobiell tillväxt i trä går vid ca 17 % och för rötskador vid ca 28 % fuktkvot. I bjälklagskonstruktionen uppmättes fuktkvoter över 28 %. Vidare noterades mikrobiell påväxt samt träskyddsbehandlat virke. Vid besiktningstillfället upplevdes en avvikande och mikrobiell lukt i krypgrunden. Det ligger en plastfolie som täcker marken och ovanpå plasten noterades vatten.

Utifrån erfarenhet betraktas krypgrunder som riskkonstruktioner. På grund av förhöjd fuktstatus- dels orsakad av fuktvandring från marken och dels orsakad av uteluft som släpps in i grunden främst under den varma tiden av året – kan följdskador med negativ inverkan på såväl byggnaden som inomhusmiljön uppstå i utrymmet och angränsande konstruktioner (t.ex. överliggande bjälklag och uppreglad golvkonstruktion). Vidare är det känt att träskyddsbehandlat virke kan medföra en besvärande lukt i byggnader. Då fuktkvoter över kritiskt gränsvärde för rötskador och mikrobiella brister noterats i krypgrunden rekommenderar vi en fördjupad teknisk undersökning av en fackman.
