# Besiktningsprotokoll

Anticimex Försäkringsbesiktning i samarbete med Fastighetsbyrån

| Fastighetsadress:<br>Othem Klints 401 | |

| Besiktningsdatum:<br>2025-07-15 | Protokollnummer:<br>69124453 |

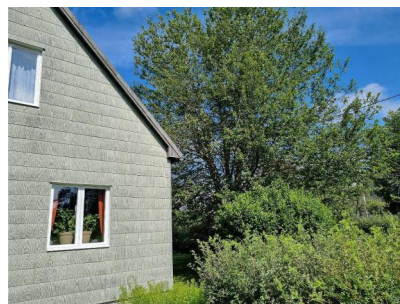
Träd finns nära hus.

Träd riskerar att falla på huset och/eller träd vars grenverk tar i huset riskerar att skada byggnaden vid storm. Vidare kan trädets rötter med tiden skada husets grund samt eventuella rör och ledningar i mark.

För att minska riskerna undersök möjligheten att ta ned/gallra träd närmast huset.

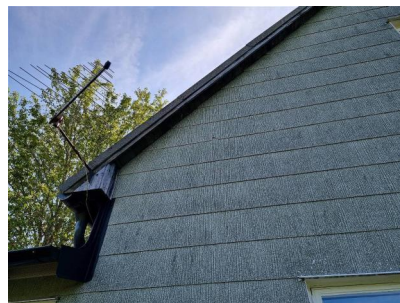
Mindre otäthet finns i fasaden.

Otätheten medför en ökad risk för att fukt tränger in bakom fasaden vilket i sin tur kan orsaka fuktskador.

I övrigt kan det noterats att fasaden ha lappats/lagats på flera ställen.

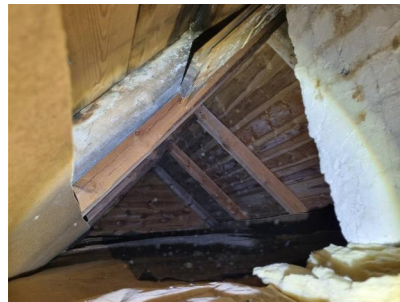
Dock kunde det noteras att det finns mindre inslag av mikrobiell påväxt på underlagstaket, vilket indikerar på att det finns tidpunkter på året då vinden är för fuktig. Den upptäckta mikrobiella påväxten på underlagstaket kan vara ett tecken på att vinden tillförs fukt inifrån bostaden. Observera att detta även kan vara äldre följdskador från ett redan åtgärdat ventilationsproblem.

I övrigt finns det fuktfläckar. Dessa bedöms vara äldre från tiden innan ny kompletterande taktäckning av plåt.

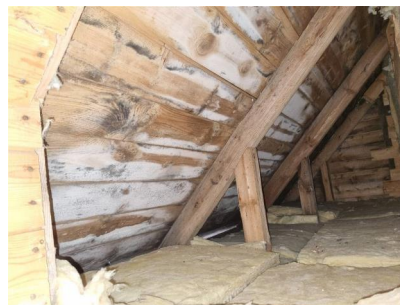
Inslag av mikrobiell påväxt finns på sidovinden.

Se text Utvändigt/Vind för motsvarande bedömning.

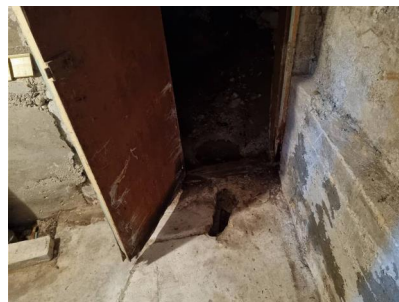
Enligt lämnade uppgifter kan det komma in vatten i källaren vid ogynnsam väderlek.

- Fuktrelaterade skador finns på källarens träkonstruktioner.

Förutom risk för mikrobiell påväxt och rötskador på träkonstruktioner mot betonggolvet och källarytterväggar finns en förhöjd risk för hussvamp.

Förutsättningar för hussvamp uppstår när det finns fritt flytande vatten, organisk material (trä), kalk och gynnsam temperatur.

Det rekommenderas att undersöka möjligheterna till att borra upp en markbrunn med länsypump för att minska grundvattentrycket mot källaren. I övrigt ska träkonstruktioner i direkt kontakt mot betonggolvet och källarytterväggar undvikas.

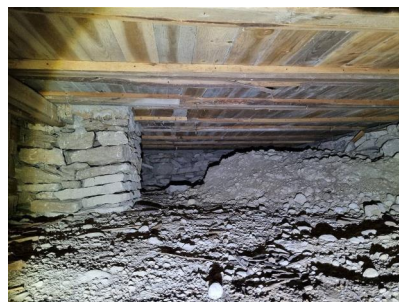
En krypgrund är en så kallad riskkonstruktion då krypgrunder med bjälklag av organiskt material ofta har fuktskador på grund av naturlig fuktpåverkan.

Vid kontroll av krypgrunden kunde det noteras fuktvärden över kritisk nivå för mikrobiell tillväxt. Fuktkvoten i blindbotten uppmättes till 21 %. Det finns risk för mikrobiell tillväxt om den relativa fuktigheten i den omgivande luften är över 75 %. I furuvirke motsvarar det en fuktkvot på 17 %. Kritisk gräns för rötskador ligger på ca 28 % fuktkvot.

Det rekommenderas att en krypgrundsavfuktare installeras. En krypgrundsavfuktare håller luftfuktigheten så låg i grunden att tillväxt av mögel, svamp eller dylikt förhindras. I samband med installationen täcker man även marken med åldersbeständig plast (som skyddar mot fukt från marken) och sätter för eventuella uteluftsventiler. En krypgrundsavfuktare skapar även ett undertryck i krypgrunden vilket förhindrar att eventuell mikrobiell lukt letar sig upp till bostaden. Observera att en avfuktare även kommer påverka den vidbyggda källaren positivt.

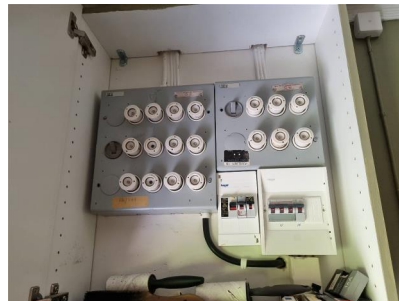
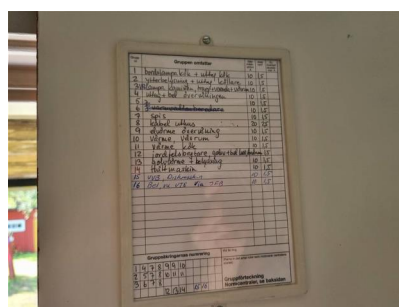
Elcentralen har jordfelsbrytare.

Osäkerhet råder dock om jordfelsbrytaren täcker hela elcentralen eller om den enbart är för senare tillkommen elinstallation (efter 2004).

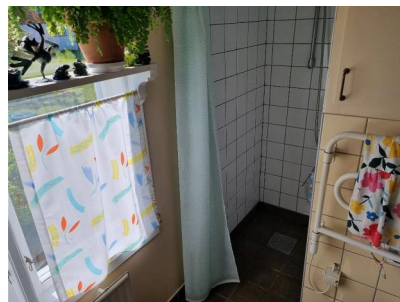
Tätskikt finns inte på alla utrymmets väggar.

Väggar utanför plats för dusch/bad bedöms endast vara målade med vattenavvisande färg.

Vid uppbyggnaden av utrymmet var detta dock tillåtet. Idag med dagens branschregler är det krav på tätskikt på golv och väggar i hela utrymmet.

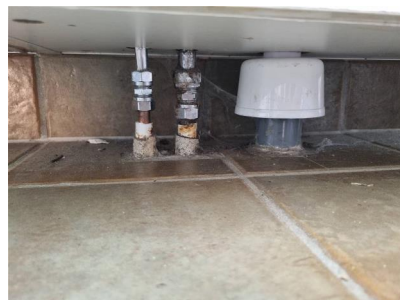
Rör genomföringar finns i golv genom golvet tätskikt.

Rör genomföringar i golvet medför en ökad risk för att vatten tränger ner i omkringliggande konstruktioner och orsakar fuktskador. Vid uppbyggnaden av utrymmet var detta dock tillåtet. I dagens branschregler är rör genomföringar genom golvet tätskikt endast tillåtet för avlopp, golvbrunn och rör för spillvatten.

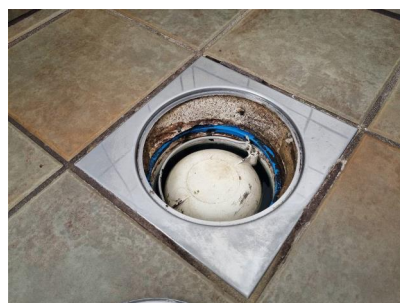
Tätskikt är felmonterat i duschens golvbrunn.

Med felmonterat menas i detta fall att tätskiktets brunnsmanschett inte sitter fast mot golvbrunnen.

När tätskikt är felmonterat i golvbrunnen innebär det risk för fuktskador. Vatten kan tränga ner i omkringliggande konstruktioner med fuktrelaterade skador som följd.

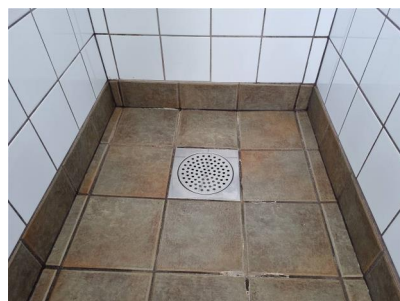
Lösa fogar och bom i klinkerplattor finns.

Felet som uppstått är att vidhäftningen mellan klinker och underlag har upphört. Sk "bom/ bomljud". Detta kan i sin tur medföra att tätskiktet bakom är bristfälligt vilket kan leda till fuktskador i bakomvarande konstruktioner.

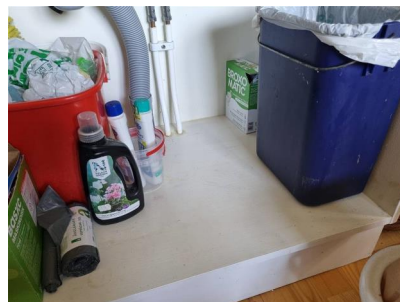
Fuktskydd saknas i diskbänkskåp.

Utan fuktskydd är det svårt att upptäcka läckage från rörledningar. Vatten kan då tränga in i omkringliggande konstruktioner och orsaka fuktskador.

Observera att detta är en branschregel från 2016. Vid tidpunkten för kökets uppförande var det inget krav på fuktskydd i diskbänkskåpet. Dock ses det idag som en risk för skador.

För att upptäcka eventuella läckage, installera ett fuktskydd.

Med ett fuktskydd avses ett vattentätt ytskikt på golv i diskbänkskåp med uppvik mot väggar och med tätade rör genomföringar genom ytskiktet.

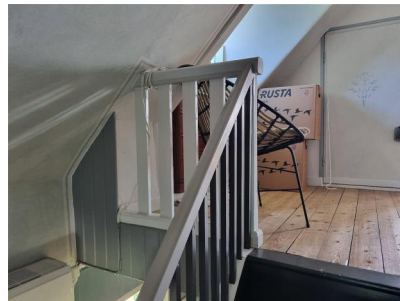
Lågt trappräcke.

Vid tidpunkten för räcketts uppförande var det godkänt med nuvarande höjd. Idag är det allmänna rådet 90 cm eller 110 cm om våningshöjden är 3 m eller högre.
