**Fastighetsuppgifter**

Fastighetsbeteckning  
Laxfångsten 4  
Adress  
Johannesbergsgatan 7  
591 45 Motala

| Uppdragsnummer | T9726 |
| Besiktningsdatum | 2025-06-24 |

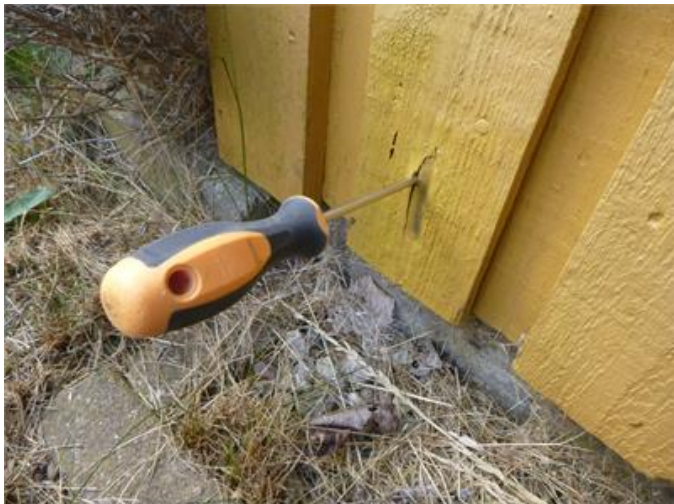
| Besiktningsresultat | | | | | |
|---|---|---|---|---|---|
| Fasad | | x | | | Eftersatt underhåll med förekommande rötskador i panelens ändträ |

Röta i panelens ändträ

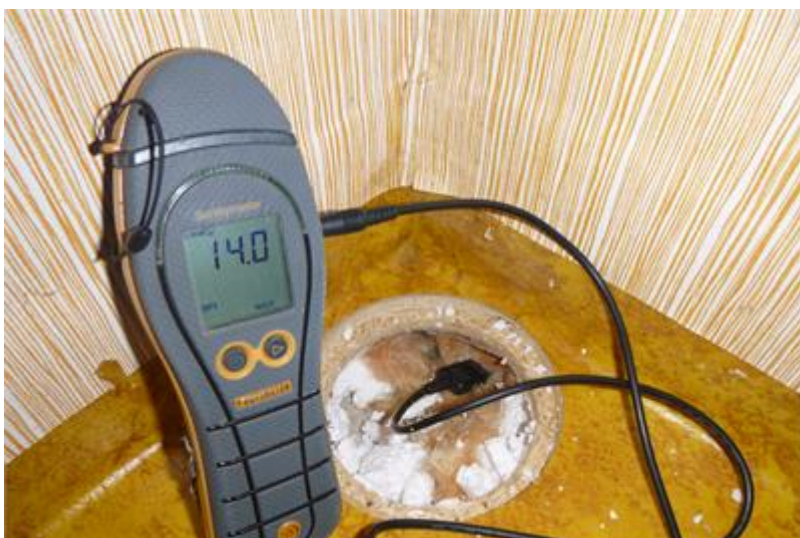
Stickprovskontroll utfördes i klädkammaren och en fuktkvot mättes till 14% i syllens nedre del. En diffusionspärr noterades ovan isoleringen samt en isolerremsa under syllen vid provhålet som flyttats sig något. Ingen mikrobiell lukt kunde förnimmas i provhålet.

Det kritiska gränsvärdet för mikrobiell tillväxt brukar anges till ca 15-17% fuktkvot (FK).

Notera att stickprovsmässig undersökning är utförd samt att mätvärden normalt sett kan variera över årtiderna. För att säkert fastställa konstruktionens kondition och fuktstatus måste en mer omfattande undersökning utföras.
