# Besiktningsprotokoll

Anticimex Försäkringsbesiktning i samarbete med Fastighetsbyrån

| Fastighetsadress:<br>Bråten Där Inne 1 | |

| Besiktningsdatum:<br>2025-07-16 | Protokollnummer:<br>69100796 |

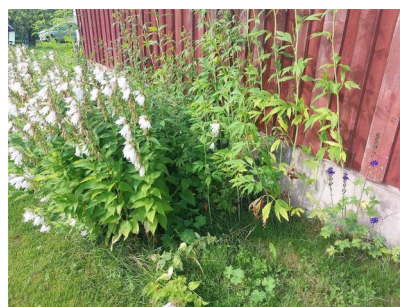
- Växter finns i anslutning till grundmur.

När det finns rabatter och växter nära grundmuren finns risk att fukt stannar kvar i väggarna. Detta kan i sin tur orsaka invändiga fuktskador. Växternas rötter kan också skada grundmuren och sätta dräneringsledningen ur funktion.

Området närmast huset rekommenderas att vara fritt från växtlighet.

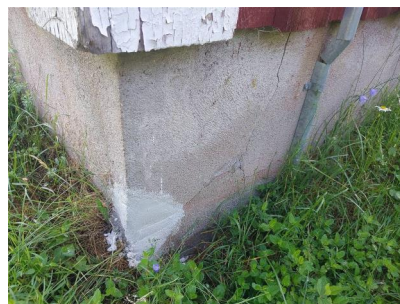
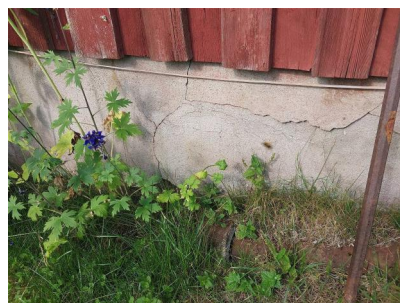
- Sprickor finns i sockel.

Dessa bedöms inte ha lett till bakomliggande skador.

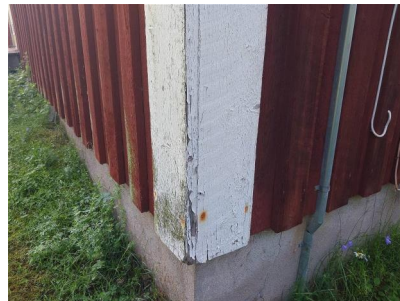
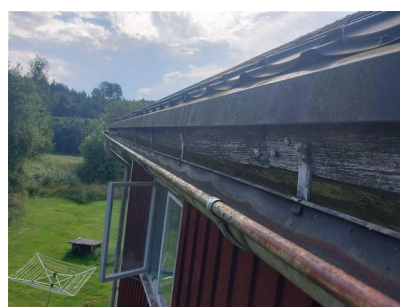
- Fasadpanelen är i behov av målning/underhåll.
- Fotbräda är behov av underhåll lokalt.

Fasadbeklädnad och träkonstruktioner där målningsbehov finns riskerar att få fukt- och rötskador på grund av sämre vattenavvisande förmåga. För att öka livslängden på fasadbeklädnaden rekommenderas målning och underhåll.

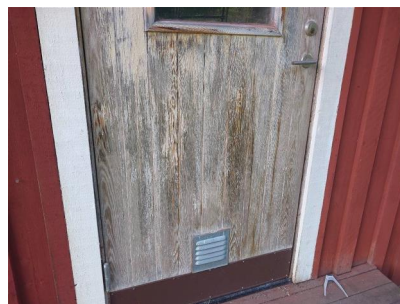
- Torrspäckor finns på dörr.

Dessa bedöms inte ha lett till bakomliggande skador.

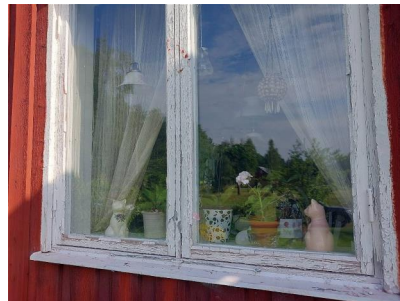
- Fönster är i behov av målning/underhåll.

Fönsterbågar och fönsterkarmar där målningsbehov finns riskerar att få fukt- och rötskador på grund av sämre vattenavvisande förmåga.

För att öka livslängden på fönster rekommenderas målning och underhåll.

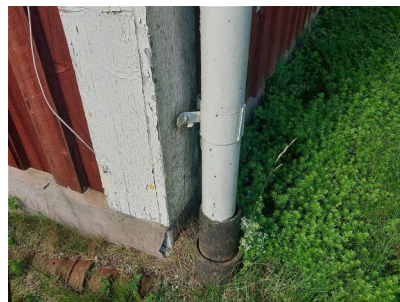
- Lövsilar finns inte.

När det saknas lövsilar så finns det risk att det blir stopp i dagvattenledningen.

För att hindra stopp i dagvattenledningar rekommenderas komplettering av lövsilar.

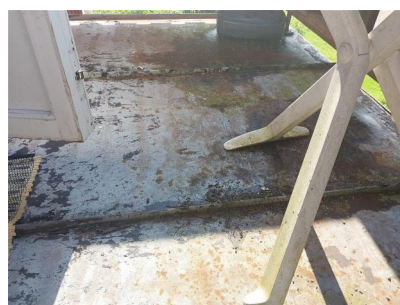
- Färgsläpp och rost noterades på plåt.

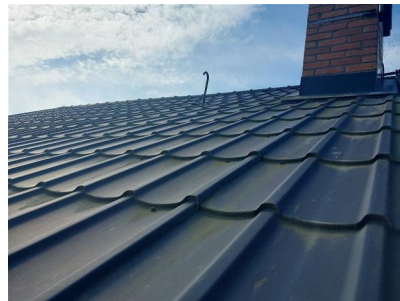
Inget att notera.

- Tak är besiktigat ifrån anliggande stegen

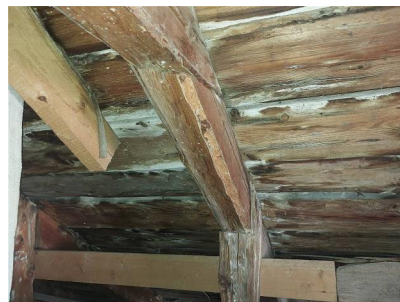
- Underlagstaket har äldre fuktfläckar och mikrobiell påväxt noterades.

Noterade fuktfläckar uppstod innan takomläggningen.

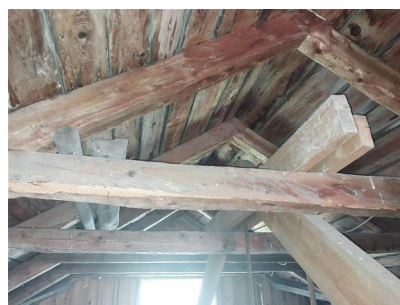
- Vid kontroll av vinden uppmättes fuktvärden under kritisk fuktnivå för mikrobiell tillväxt och en normal lukt upplevdes. Fuktkvoten i underlagstak/takbjälkar uppmättes till 13 %.

Det finns risk för mikrobiell tillväxt om den relativa fuktigheten (RF) i den omgivande luften är över 75 %. I furuvirke motsvarar det en fuktkvot (FK) på 17 %.

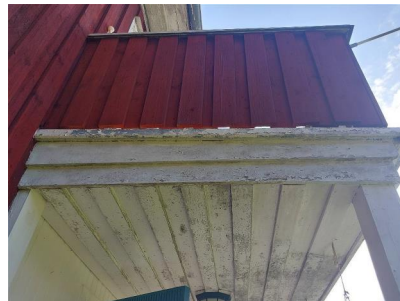
Farstukvist träkonstruktioner är i behov av målning/underhåll.

Farstukvist och träkonstruktioner där målningsbehov finns riskerar att få fukt- och rötskador på grund av sämre vattenavvisande förmåga.

För att öka livslängden på balkongen rekommenderas målning och underhåll.

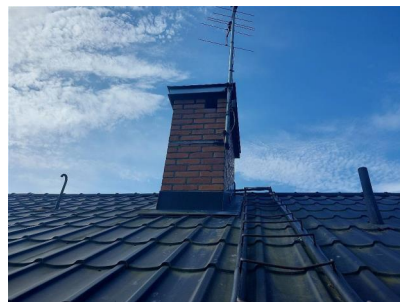
- Skorstenen saknar väderskydd.

Väderskydd kan monteras för att skydda mot nederbörd som annars kan orsaka fuktskador och frostsprängning i skorstenen/ murstocken.

Vi rekommenderar att du kontaktar en fackman för att ta reda på hur och om ett väderskydd ska monteras.

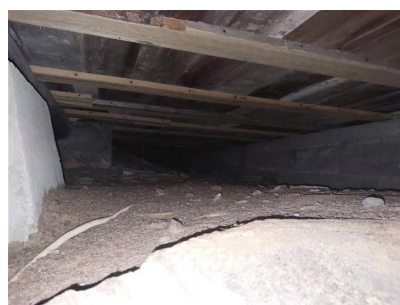
- Vid kontroll av konstruktion uppmättes fuktvärden över kritisk fuktnivå.
- Organiskt material noterades på mark.

Uteluftsventilerade krypgrunder med bjälklag av organiskt material har ofta fuktskador på grund av naturlig fuktpåverkan. Detta kan resultera i mikrobiella skador.

Fuktkvoten uppmättes till 22%.

Det finns risk för mikrobiell tillväxt om den relativa fuktigheten (RF) i den omgivande luften är över 75 %. I furuvirke motsvarar det en fuktkvot (FK) på 17 %.

För att undvika detta så måste grundens klimat bli torrare. Läs Anticimex faktablad om uteluftsventilerade krypgrunder för tips och råd.

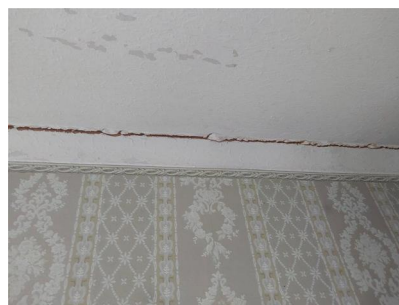
- Spricka noterades på tak.

Dessa bedöms inte ha lett till bakomliggande skador.

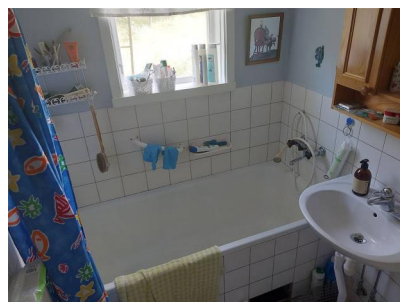
- Våtutrymmet har äldre yt-/tätskikt.
- Gjutjärnsbrunn finns i utrymmet
- Fönster placerat i duschzon.

Eftersom funktionen, som innebär att ytskiktet/tätskiktet ska vara vattentätt, kan vara nedsatt finns en ökad risk att vatten tränger igenom ytskiktet/tätskiktet med vattenskador i omkringliggande konstruktioner som följd.

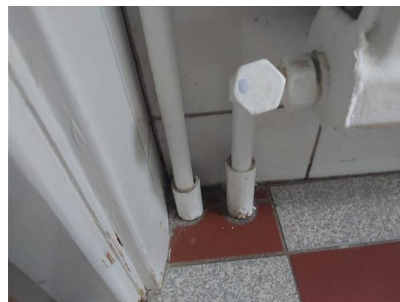
- Rör genomföring finns i golv.

Rör genomföringar i golv medför en ökad risk för att vatten tränger ner i omkringliggande konstruktioner och orsakar fuktskador. Vid uppbyggnaden av utrymmet var detta tillåtet och utförandet anses därför vara fackmässigt utfört. I dagens branschregler är detta inte längre tillåtet.
