# Besiktningsprotokoll

Anticimex Försäkringsbesiktning i samarbete med Fastighetsbyrån

| Fastighetsbeteckning:<br>Måsen 3 | |

| Besiktningsdatum:<br>2025-07-22 | Protokollnummer:<br>69129868 |

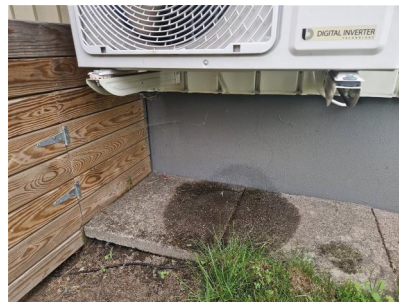
Kondensvatten från luftvärmepumpens utedel leds inte bort från husgrunden.

Detta medför ökad risk för att vatten kan tränga in i anslutande konstruktioner, vilket i sin tur kan leda till fuktrelaterade skador. Observera att besiktning av byggnadens värmesystem eller värmepumpen inte har ingått i uppdraget.

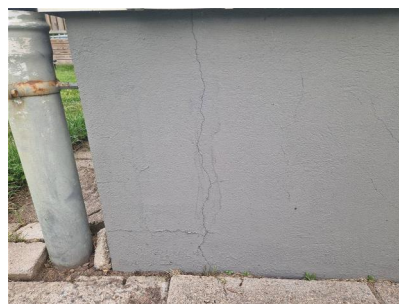
Sprickor finns i sockel.

Dessa bedöms inte ha lett till bakomliggande skador.

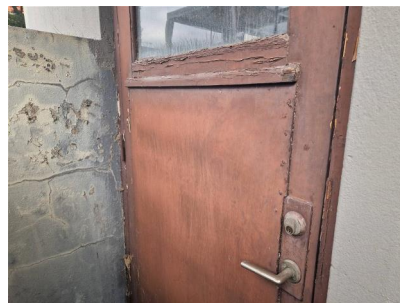
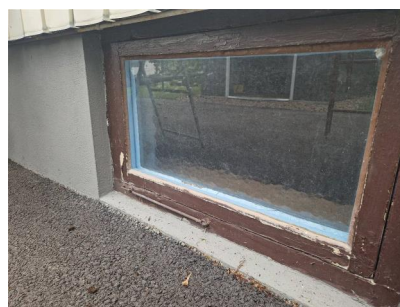
Dörrar och fönster är i behov av målning/underhåll.

Träkonstruktioner där målningsbehov finns riskerar att få fukt- och rötskador på grund av sämre vattenavvisande förmåga.

För att öka livslängden på dessa delar rekommenderas målning och underhåll.

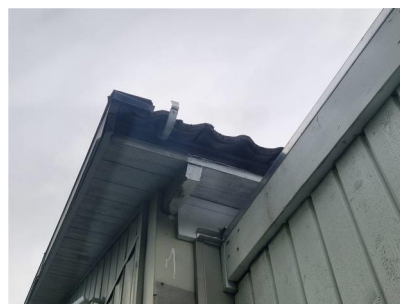
Hängränna saknas lokalt.

När hängrännor saknas utsätts fasad och grund för ökad fuktbelastning, vilket i sin tur kan leda till fuktskador i bakomliggande konstruktioner.

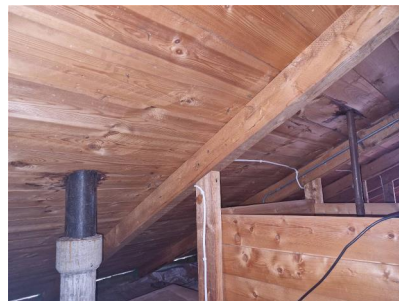
Fuktfläckar förekommer kring rörgenomföringar.

En fördjupad undersökning rekommenderas för att bedöma orsak och omfattning.

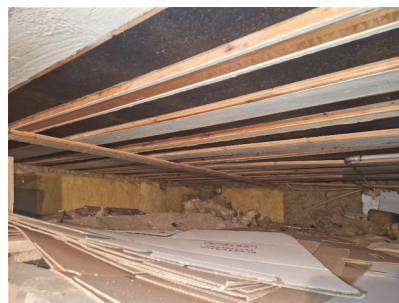
Vid kontroll av krypgrunden uppmättes fuktvärden under kritisk fuktnivå för mikrobiell tillväxt och normal lukt upplevdes.

Golvbjälklaget ovan den uteluftsventilerade krypgrunden riskerar att drabbas av fuktskador på grund av naturlig fuktpåverkan. Detta kan i sin tur leda till mikrobiella skador (angrepp av mikroorganismer) som kan leda till att mikrobiell lukt sprids till boendemiljön.

Det finns risk för mikrobiell tillväxt om den relativa fuktigheten (RF) i den omgivande luften är över 75 %. I furuvirke motsvarar det en fuktkvot (FK) på 17 %.

Fuktkvoten uppmättes till 14 %.

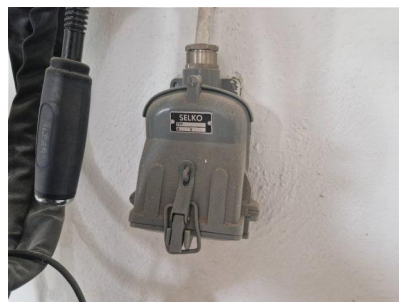
Elanläggningen i huset är äldre.

- 3-fasuttag i metall förekommer.

Äldre elanläggningar och elkablar är en säkerhetsrisk som kan orsaka både personskador och brand.

Kontakta en elektriker för kontroll och åtgärd.

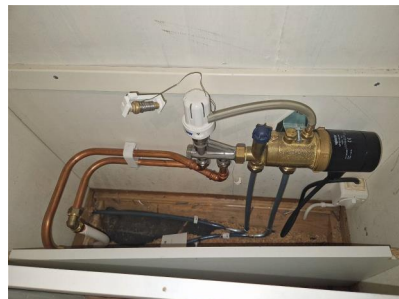
Rörslits saknar vattentät botten.

En rörslits ska ha en vattentät botten och vara försedd med skvallerrör. När det saknas ökar risken för att ett läckage inte upptäcks i tid. Det kan leda till fuktskador i omkringliggande konstruktioner.

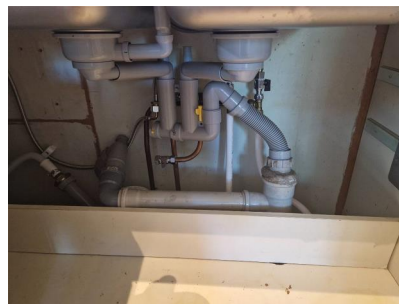
Fuktskydd saknas i diskbänksskåp.

Utan fuktskydd är det svårt att upptäcka läckage från rörledningar. Vatten kan då tränga in i omkringliggande konstruktioner och orsaka fuktskador.

För att upptäcka eventuella läckage, montera ett fuktskydd.

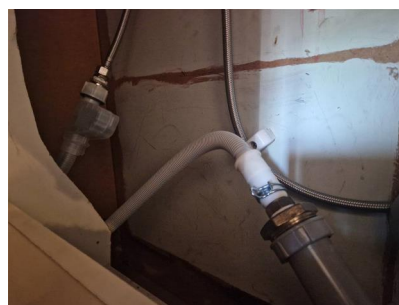
Upphångningsbygel saknas på avloppslang från diskmaskinen.

När upphångningsbygel saknas ökar risken för brott på slangen med läckage som möjlig följd.

För att hindra brott på avloppsslang rekommenderas komplettering av upphångningsbygel.

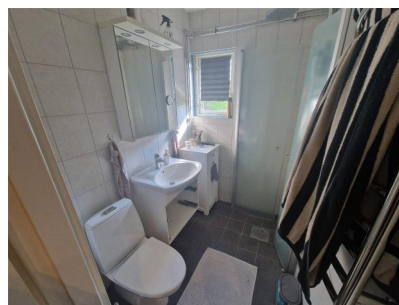
Normala fuktvärden indikerades mot kakel/klinker.

En viss fukt tränger alltid in bakom kakel/klinker via fogarna, detta är helt normalt och innebär inte att tätskiktet/våtrumsisoleringen under kaklet/klinkern är bristfälligt eller ur funktion.

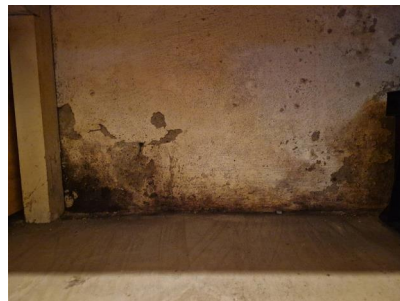
Avvikande lukt känns vid inträde till källaren.

- Utvändigt fuktskydd är äldre.
- Mikrobiell påväxt samt puts- och färgsläpp förekommer på väggar.
- Förhöjda fuktvärden uppmättes i trädetaljer.
- Limmade plastmattor förekommer.

En fördjupad undersökning rekommenderas för att bedöma orsak och omfattning. Det är viktigt att tänka på att denna rekommendation om fördjupad undersökning gäller hela källaren.
