# Besiktningsprotokoll

Anticimex Försäkringsbesiktning i samarbete med Fastighetsbyrån

| Fastighetsadress:<br>Brötesstigen 2 | |

| Besiktningsdatum:<br>2025-07-16 | Protokollnummer:<br>69124962 |

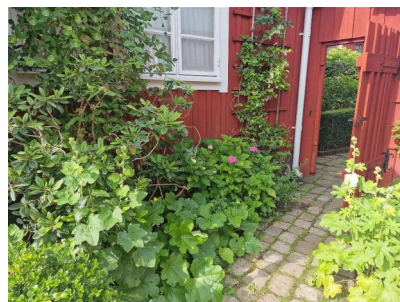
Växter finns i anslutning till byggnaden.

När det finns rabatter och växter nära byggnaden finns risk att fukt stannar kvar i väggarna. Detta kan i sin tur orsaka invändiga fuktskador. Växternas rötter kan också skada grundmuren och sätta dräneringsledningen ur funktion.

Området närmast huset rekommenderas att vara fritt från växtlighet.

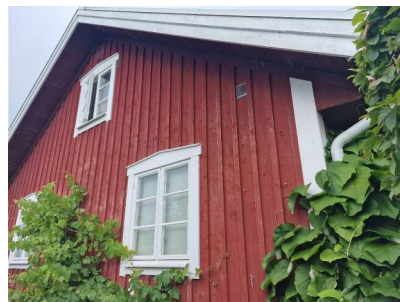
Fasaden åt öster har målningsbehov.

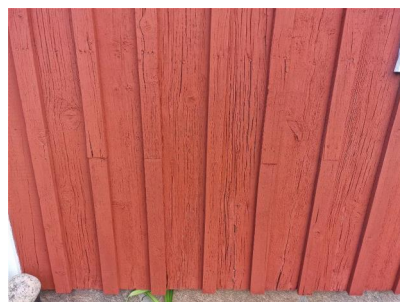
Torrspäckor finns lokalt i fasaden.

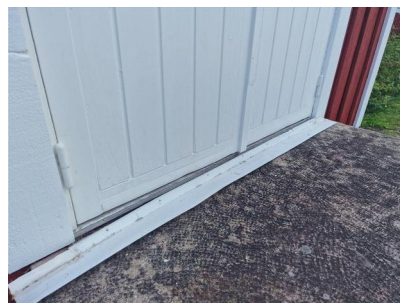
Tröskelbleck är ej fastsatt under dörr.

Avsaknad av tröskelbleck medför att det finns risk för att vatten kan rinna in och orsaka fuktskador på tröskel och/eller i kringliggande vägg och bjälklag.

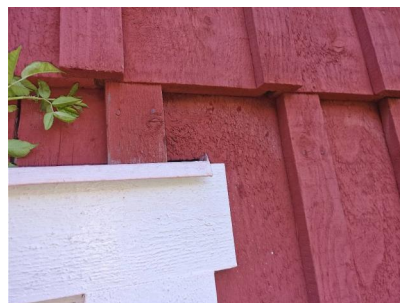
Överbleck är något korta vid fönster åt väster.

Avsaknad av bleck ovanför fönster medför en ökad risk för att vatten kan rinna in och orsaka fuktrelaterade skador i omkringliggande konstruktioner.

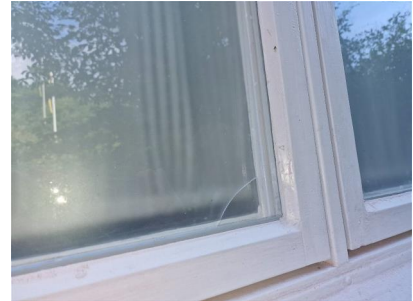
En spricka finns i fönster åt väster.

Kontakta glasmästare för åtgärdsförslag.

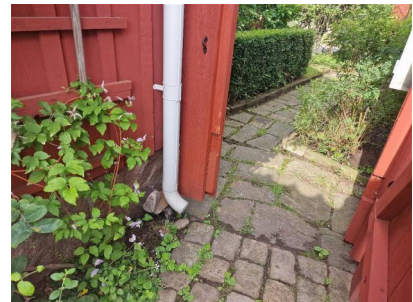
Stuprör är inte anslutna till markledningar.

Stuprör som inte är anslutet till markledning kan medföra en ökad fuktbelastning på grundmur/sockel som i sin tur kan leda till fuktrelaterade skador.

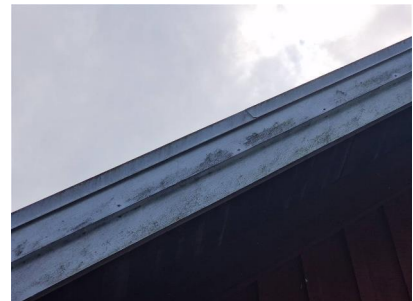
Algpåväxt finns på vindskivor.

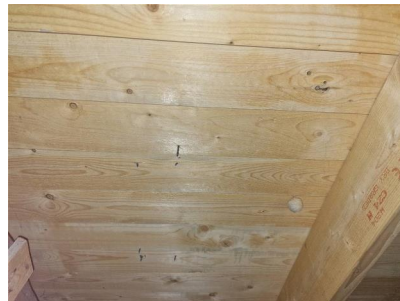
Vid kontroll av vinden uppmättes fuktvärden under kritisk fuktnivå för mikrobiell tillväxt och en normal lukt upplevdes.

Fuktkvoten i underlagstak/takbjälkar uppmättes till 10 %.

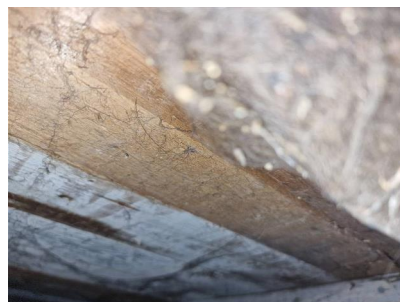
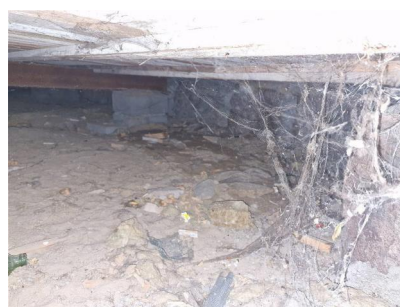
Krypgrunden är endast kontrollerad genom ett hål i grundmuren åt söder.

Marken består av grus, grundmuren av natursten och blindbotten av brädor.

Ytterväggsyllen ligger på en fuktspärr.

Fuktkvoten uppmättes i virke nära hålet till 18 %.

Det finns risk för mikrobiell tillväxt om den relativa fuktigheten i luften är över 75 %, vilket i gran- och furuvirke motsvarar en fuktkvot på cirka 17 %.

Uteluftsventilerade krypgrunder med bjälklag av organiskt material har ofta fuktskador på grund av naturlig fuktpåverkan.

Vi rekommenderar en fördjupad undersökning för att bedöma orsak och omfattning.

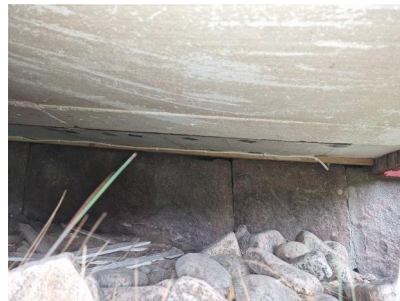
Verandan är grundlagd med plintgrund.

En plintgrund är en riskkonstruktion som riskerar att få fuktskador.

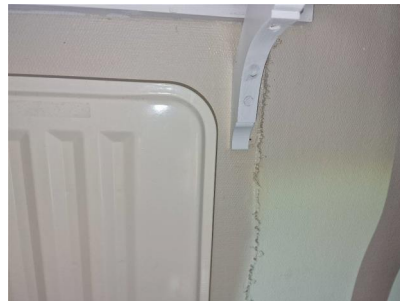
Sprickor förekommer vid fönster.

Inga förhöjda fuktindikationer påvisades.

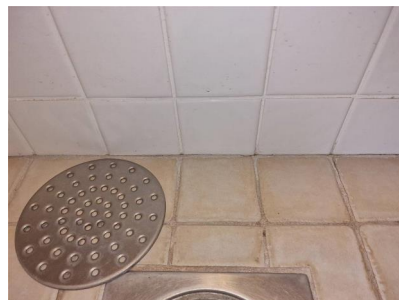
Golvbrunnen är placerad nära väggen.  
Sättbruk täcker tätskikt och klämring, vilket gör att de ej kunnat kontrolleras.  
Golvfallet i duschen är bristfälligt.

Bristerna i våtutrymmet medför en ökad risk att vatten tränger igenom yt- och tätskiktet med vattenskador i omkringliggande konstruktioner som följd. Detta kan i sin tur leda till mikrobiella skador.

Vid fuktindikering i utrymmet kunde inga förhöjda indikationer påvisas.

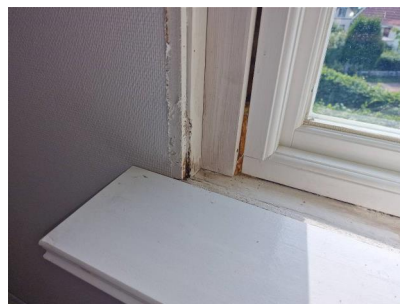
Lister och foder saknas vid fönster.

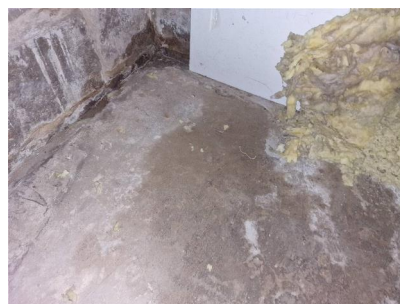
Fuktgenomslag finns i golv och väggar.

Fuktgenomslag invändigt på källaryttersväggarna är ett tecken på att källarens utvändiga fuktskydd inte längre fungerar tillfredsställande.

För att åtgärda detta måste källarens utvändiga fuktskydd förbättras. Läs Anticimex faktablad om källare för tips och råd.

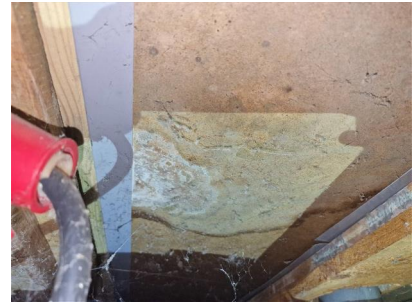
Missfärgning med mikrobiell påväxt finns lokalt ovanför varmvatten beredaren.

Det rekommenderas att en fördjupad undersökning utförs.

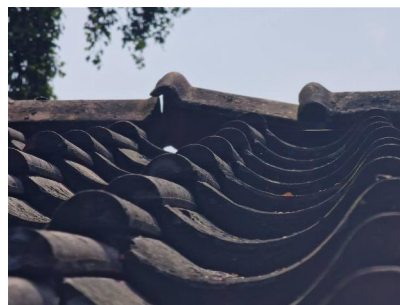
Ennockpanna har lämnat sin rätta position.

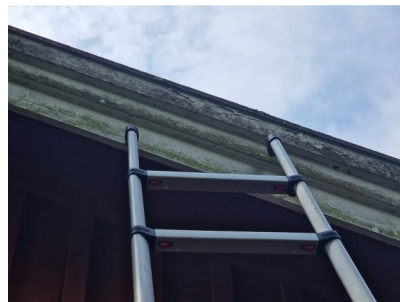
Färgsläpp finns från vindskivor.

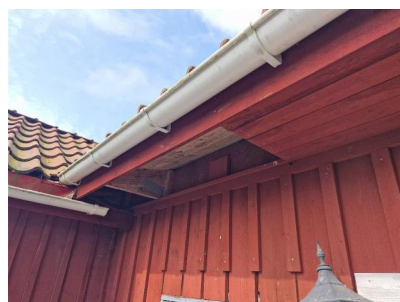
Brädor saknas till del av takutsprånget.

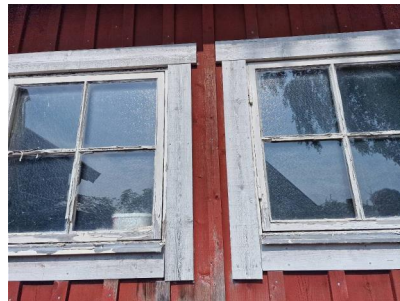
Fönster är i behov av målning/underhåll.

Fönsterbågar och fönsterkarmar där målningsbehov finns riskerar att få fukt- och rötskador på grund av sämre vattenavvisande förmåga.

För att öka livslängden på fönster rekommenderas målning och underhåll.

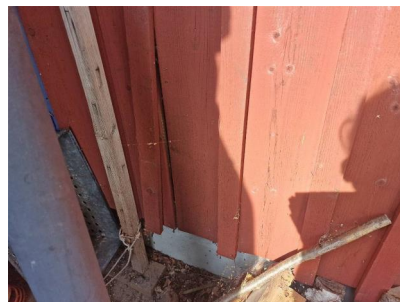
Läkt är ej fastsatt på baksidan.

Risk för otätheter och att fukt tränger in.

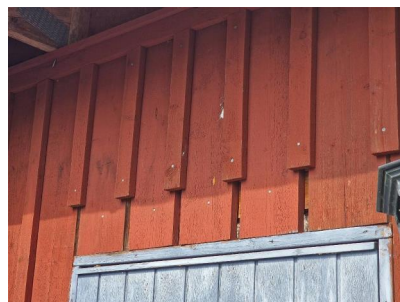
Dörrfoder saknas.

Risk för otätheter och att fukt tränger in.

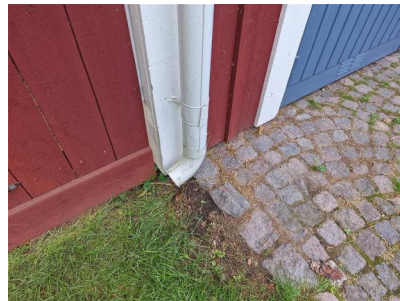
Stuprör är inte anslutet till markledning.

Stuprör som inte är anslutet till markledning kan medföra en ökad fuktbelastning på grundmur/sockel som i sin tur kan leda till fuktrelaterade skador.

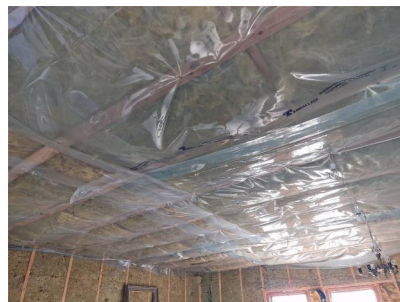
Väggar är under uppförande.

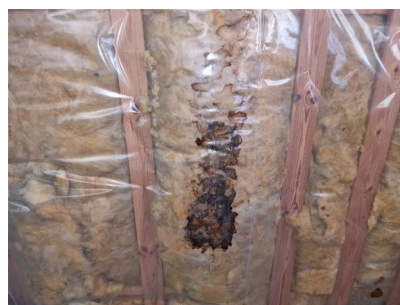
Missfärgningar finns lokalt på ett par ställen.

Det är troligtvis ett mindre djur som tagit sig in på vinden och dött.

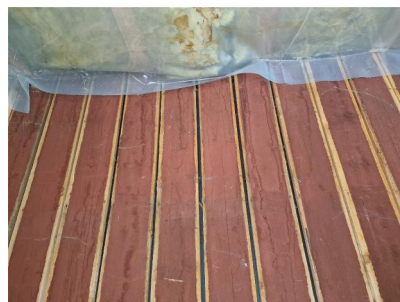
Rinnmärken finns på innervägg mot längen.

Inga förhöjda fuktindikationer påvisades.
