**Fastighetsuppgifter**

Sparbössan 5

Skillinggränd 17

| Besiktningsdatum | 2025-07-23 |

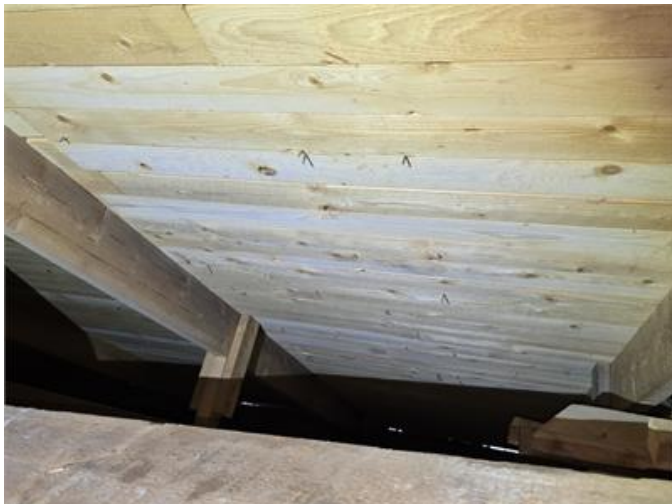
| Besiktningsresultat | | | | | |
|---|---|---|---|---|---|
| Nockvind | | X | | | Ytlig vitaktig mikrobiell påväxt noteras på underlagstak.<br>Se kommentar/riskanalys. |

Den mikrobiella påväxten på underlagstaket indikerar att vinden periodvis tillförs eller har tillförts fukt inifrån bostaden, som den kallare delen av året riskerar att kondensera mot underlagstaket (sk konvektionsskada). För att komma tillrätta med detta måste fukttillförseln inifrån bostaden minskas. Detta kan göras genom att ventilationen i bostaden förbättras samt att eventuella otätheter i vindsbjälklaget (tak/väggvinklar, geomföringar, vindslucka mm.) tätas.

Nockvind: Ytlig vitaktig mikrobiell påväxt på underlagstak.

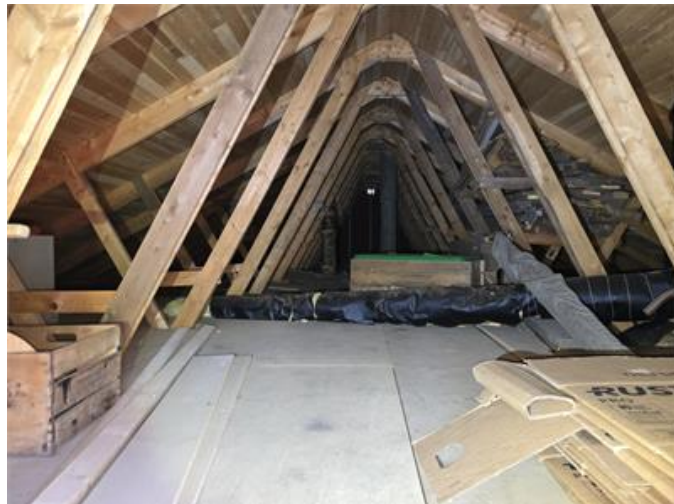
Nockvind: Översiktsbild.

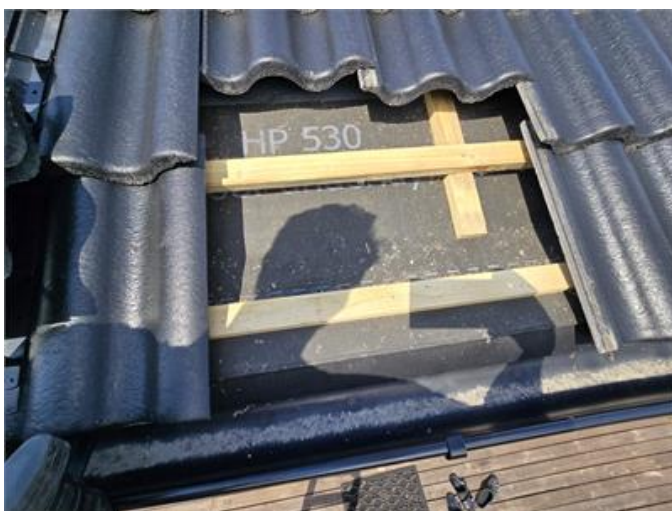
| Besiktningsresultat | | | | | |
|---|---|---|---|---|---|
| Tak | | X | | | Längstgående läkt monterad på papp vid takfot vilket innebär att vatten/smuts riskerar att bli stående.<br>Huvar är äldre/original.<br>Mindre otätheter noteras mellan ventilationshuv/pannor.<br>Vindskivor är ej målade på insidan.<br>Se kommentar/riskanalys. |

När det finns otätheter i den yttre taktäckningen innebär det risk för att vatten kan tränga in och orsaka fuktrelaterade skador i underliggande konstruktion.

Tak: Längstgående läkt vid takfot.

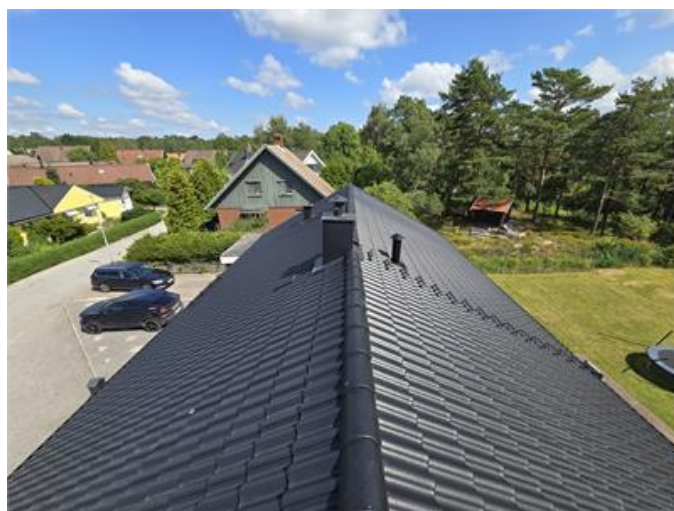
Tak: Översiktsbild.

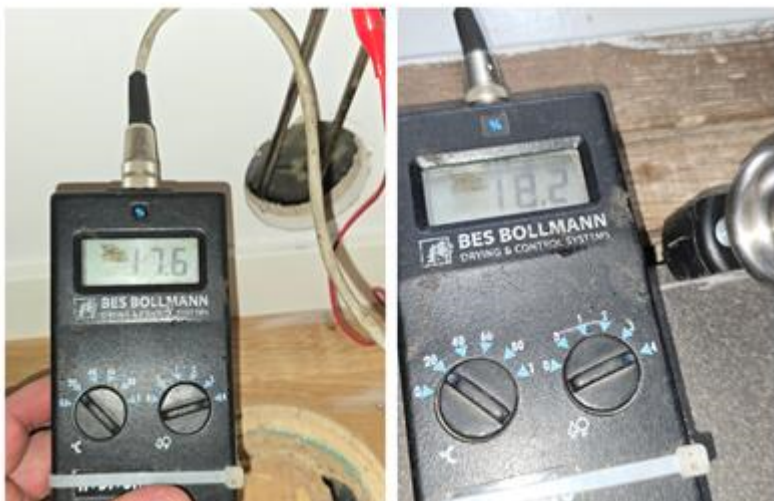
| Besiktningsresultat | | | | | |
|---|---|---|---|---|---|
| Allmänt | | | x | | Äldre källare med betongplatta och motfyllda grundmurar är generellt ansett en riskkonstruktion för fuktskador. Uppreglade golv- och väggkonstruktioner samt täta ytskikt finns.<br>Vid kontroll av konstruktionen upplevdes avvikande mikrobiell lukt i provhålet och fuktvärden över gränsvärde uppmättes.<br>Se kommentar/riskanalys samt bilaga "Kontroll av konstruktion".<br>Kommentaren gäller hela källaren och anges ej för vardera rum nedan. |

Kontroll av konstruktionen gjordes via befintlig håltagning under trappa i gillestuga samt under tröskel mellan Tvätt/Garage.

Svag avvikande mikrobiell lukt upplevdes i provhål samt i tvättstuga och fuktvärden strax över gränsvärdet för mikrobiell tillväxt uppmättes.

Fuktkvoten uppmättes till 15-19% i golvregel och 17-18% i väggregel.

Risk för mikrobiell tillväxt föreligger vid en fuktkvot på 17% och rötskador >28%.

En äldre källare utsätts för mer eller mindre permanent fuktpåverkan från angränsande mark. Täta ytskikt samt konstruktioner av organiska material bör undvikas, då fuktpåverkan och mikrobiell tillväxt (mögel/bakterier) kan uppstå, vilket kan leda till att avvikande mikrobiella lukter upplevs. För att utreda orsaken av bristerna rekommenderas en fördjupad undersökning, vilket oftast resulterar i ett åtgärdsförslag. Vanligen rekommenderas säkerställa det utvändiga fuktskyddets funktion samt ersätta riskkonstruktionerna med fuktsäker lösning tex klinkers eller undertrycksventilerad golvkonstruktion. Organiskt material eller täta ytskikt bör inte finnas i källaren. Träskyddsbehandlat virke kan förekomma i hus från byggperioden, vilket riskerar att avge en avvikande söttaktig/kemisk lukt.
