# Besiktningsprotokoll

Anticimex Försäkringsbesiktning i samarbete med Fastighetsbyrån

| Fastighetsadress:<br>Uvberget 248 | |

| Besiktningsdatum:<br>2025-07-10 | Protokollnummer:<br>69103099 |

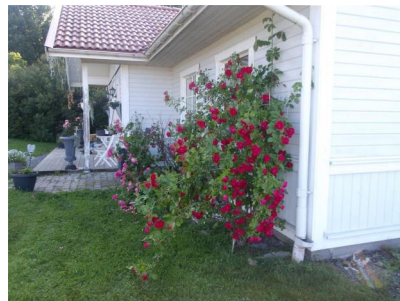
Växter finns i anslutning till byggnaden.

När det finns rabatter och växter nära byggnaden finns risk att fukt stannar kvar i väggarna. Detta kan i sin tur orsaka invändiga fuktskador. Växternas rötter kan också skada grundmuren och sätta dräneringsledningen ur funktion.

Området närmast huset rekommenderas att vara fritt från växtlighet.

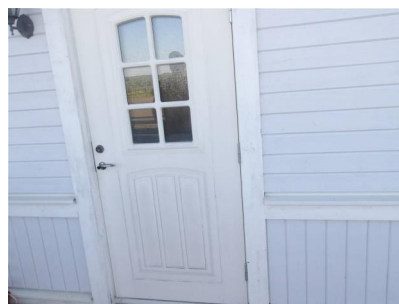
Dörren till groventrén är i behov av målning/underhåll.

För att öka livslängden på dörr till groventrén rekommenderas målning och underhåll.

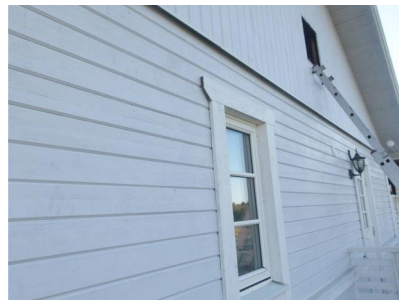
Överbleck saknas delvis ovan fönster och groventrédörr.

Avsaknad av bleck ovanför fönster medför en ökad risk för att vatten kan rinna in och orsaka fuktrelaterade skador i omkringliggande konstruktioner.

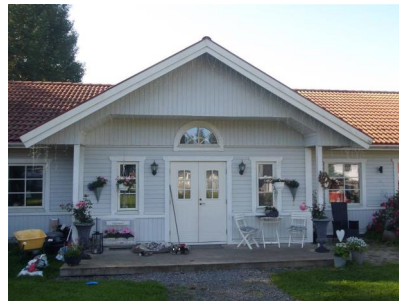
Farstubros trädetaljer är i behov av målning/underhåll.

För att öka livslängden på farstubros trädetaljer rekommenderas målning och underhåll.

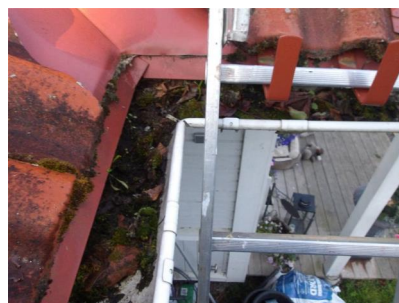
Hängrännor är skräpfyllda.

För att förhindra översvämning rekommenderas rensning av hängrännor.

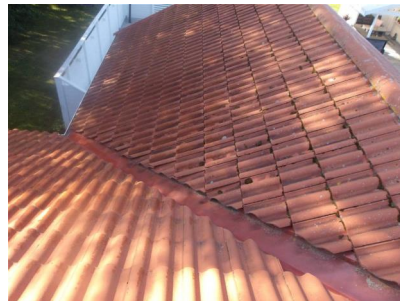
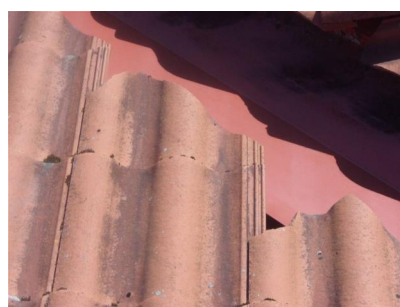
Takpannorna vid rändalen har delvis inte lagts rätt samt att rändalen inte är komplett med pannor.

Detta medför att vid ogynnsamma väderlekar kan regn eller snö kommer in under takpannorna, vilket i sin tur kan leda till fuktskador i takkonstruktionen och orsaka mikrobiella skador i takbrädor och takstolar.

Vid kontroll av taket noterades brister hur man har lagt takpannorna i rändalarna samt att enstaka takpannor noterades skadade.

Då det förekommer skadade/spruckna takpannor samt att brister noterades i rändalar finns det risk för fuktskador på underliggande konstruktioner.

Vi rekommenderar att kontakta fackman inom tak för förlag av åtgärd.

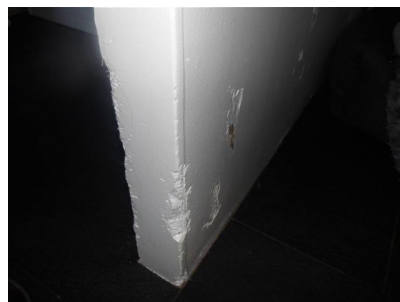
Rivmärken på vägg och lister.

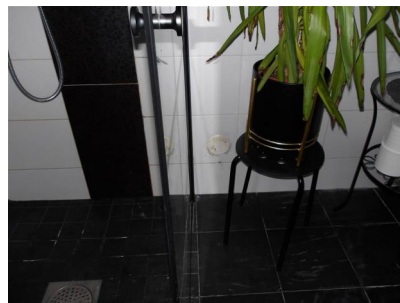
Strömbrytare finns i närhet av duschzon.

Våtrum delas in i olika zoner. I duschzonen som har högst vattenbelastning måste elektriska apparater vara skyddade mot inträngning av vatten och damm för att undvika personskador.

Kontakta en elektriker för kontroll och åtgärd.

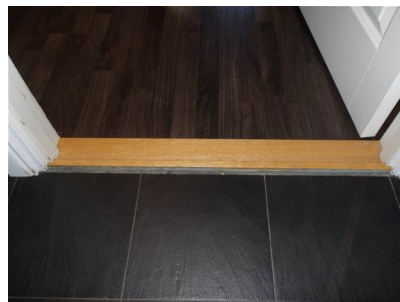
Tröskel saknas/är felmonterad.

En felmonterad tröskel eller avsaknaden av en tröskel medför risk att vatten tränger in i angränsande konstruktioner och rum vilket i sin tur kan leda till fuktrelaterade skador.

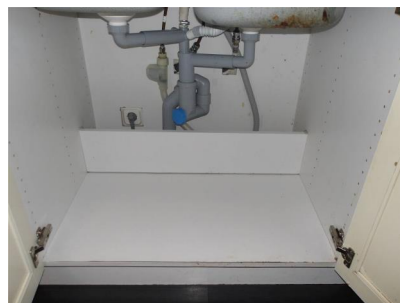
Fuktskydd saknas i diskbänkskåp och under kyl/frys.

För att upptäcka eventuella läckage, installera ett fuktskydd.

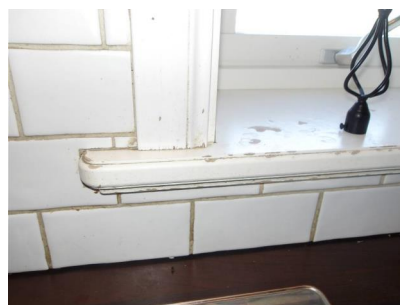
Fuktfäckar noterades på fönsterbänk.

Bedöms inte vara några bakomliggande skador.
