**Fastighetsuppgifter**

Norra Valum 1:25

Lievägen 6

## Bilaga 1 för kontroll av valda konstruktioner

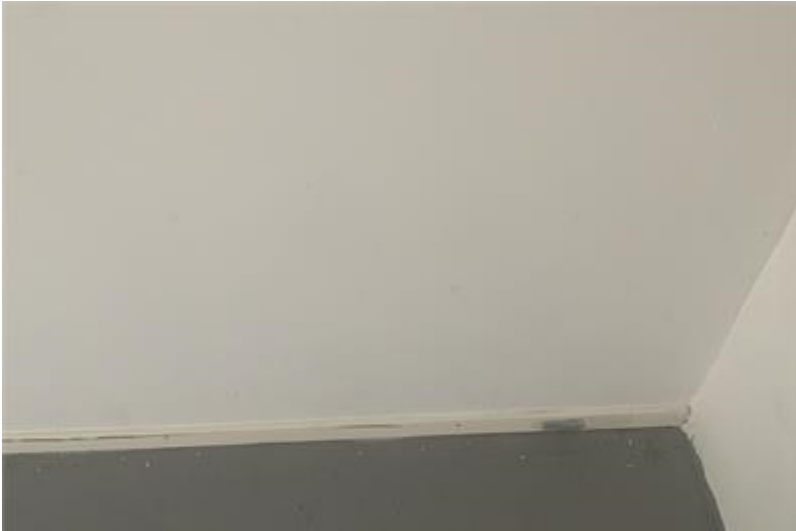
| Byggnadsdel | Förråd 2 |

| Besiktningsresultat | | | | | |
|---|---|---|---|---|---|
| Generellt | | | X | | Förhöjd fuktindikation förekommer i utreglade väggar orsak och omfattning bör fastställas. |

Det förekommer utreglade väggar innanför motfyllda ytterväggar, vilket betecknas som en riskkonstruktion med avseende på fukt- och mikrobiella skador. Indikationer har erhållits att skador kan föreligga och det rekommenderas därför att en fortsatt teknisk undersökning utförs. Se även info på protokollets näst sista sida Pos. 7.

| Konstruktionsdel | Utreglad vägg |
| Konstruktionsuppbyggnad | Betong - Träsyll |

Fuktkvoten i träsyll uppmättes till 26% FK. Det kritiska gränsvärdet för mikrobiell tillväxt brukar anges till ca 17% fuktkvot (FK).

Fuktkvoten är över gränsvärdet för mikrobiellpåväxt och åtgärd bör övervägas. Notera att stickprovsmässig undersökning är utförd samt att mätvärden normalt sett kan variera över årstiderna. För att säkert fastställa konstruktionens kondition och fuktstatus måste en mer omfattande undersökning utföras.
