# Besiktningsprotokoll

Anticimex Försäkringsbesiktning i samarbete med Fastighetsbyrån

| Fastighetsadress:<br>Blåberga Bergfallet 129 | |

| Besiktningsdatum:<br>2025-07-24 | Protokollnummer:<br>69099973 |

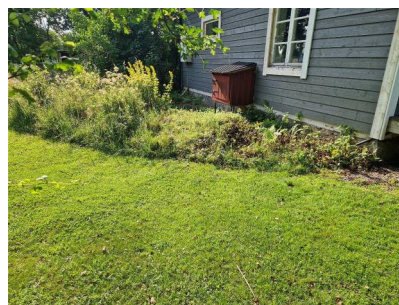
Växter finns i anslutning till byggnaden.

När det finns rabatter och växter nära byggnaden finns risk att fukt stannar kvar i väggarna. Detta kan i sin tur orsaka invändiga fuktskador. Växternas rötter kan också skada grundmuren och sätta dräneringsledningen ur funktion.

Området närmast huset rekommenderas att vara fritt från växtlighet.

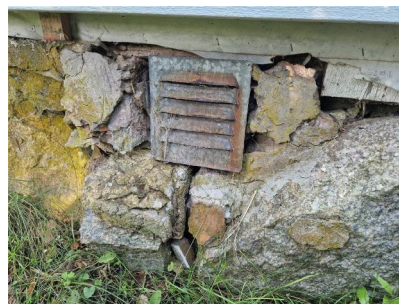
Sprickor och otätheter finns i sockel.

Detta kan leda till fukt- och frysskador i konstruktionen.

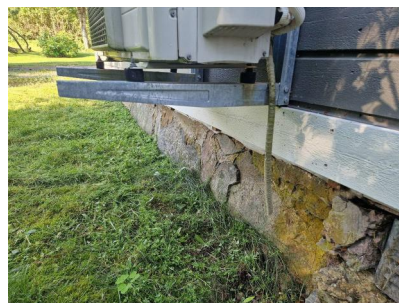
Kondensvatten från luftvärmepumpens utedel leds inte bort från husgrunden.

Detta medför ökad risk för att vatten kan tränga in i anslutande konstruktioner, vilket i sin tur kan leda till fuktrelaterade skador. Observera att besiktning av byggnadens värmesystem eller värmepumpen inte har ingått i uppdraget.

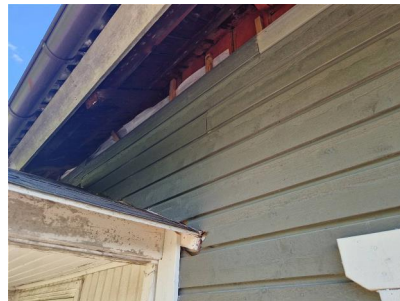
Plåtar saknas i anslutningen mellan tak och vägg.

Detta medför risk för att regnvatten kan rinna in mellan anslutningen och väggen, vilket i sin tur kan leda till mikrobiella skador (angrepp av mikroorganismer) i tak- och väggkonstruktioner.

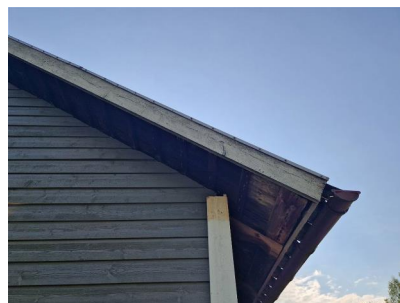
Vindskivor är i behov av målning/underhåll.

Träkonstruktioner där målningsbehov finns riskerar att få fukt- och rötskador på grund av sämre vattenavvisande förmåga.

För att öka livslängden på vindskivorna rekommenderas målning och underhåll.

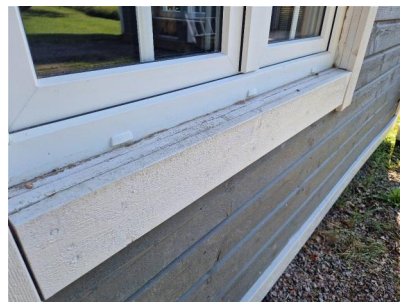
Fönsterbleck saknas på fönster.

Avsaknad av fönsterbleck medför en ökad risk för att vatten kan rinna in och orsaka fuktrelaterade skador i omkringliggande konstruktioner.

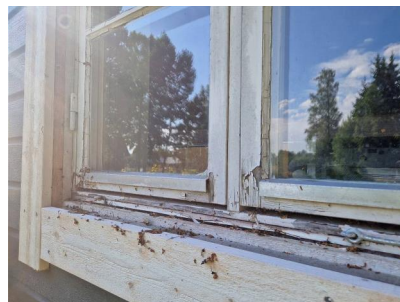
Fönster är i behov av målning/underhåll.

Fönsterbågar och fönsterkarmar där målningsbehov finns riskerar att få fukt- och rötskador på grund av sämre vattenavvisande förmåga.

För att öka livslängden på fönster rekommenderas målning och underhåll.

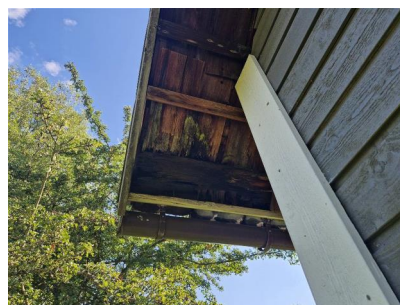
Yttertaket är äldre och är i behov av renovering.

- Kraftig mosspåväxt på baksidan.
- Lokala rötskador förekommer i underlagstak.
- Vädskydd saknas på skorstenen.

Renovering av yttertaket rekommenderas. Kontakta en takentreprenör för en renovering. I samband med renoveringen bör omkringliggande konstruktioner kontrolleras för att upptäcka eventuella följdskador.

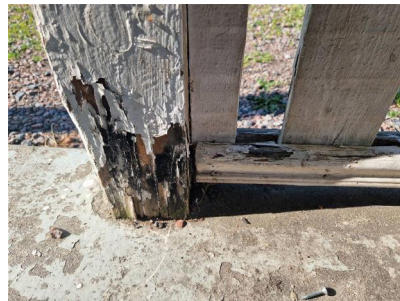
Rötskador förekommer.

En fördjupad undersökning rekommenderas för att bedöma orsak och omfattning.

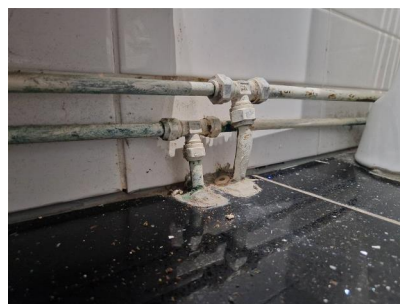
Rör genomföring finns i golv.

Rör genomföringar i golvet medför en ökad risk för att vatten kan tränga ner i omkringliggande konstruktioner och orsaka fuktskador.

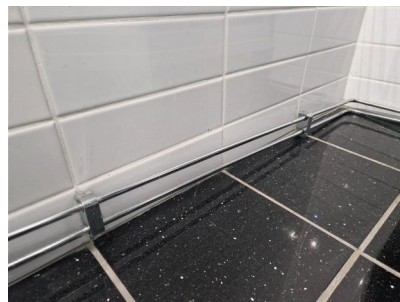
Vattenrör är inte fixerade.

När vattenrör inte är fixerade kan kopplingarna lossna p.g.a. vibrationer med läckage som följd.

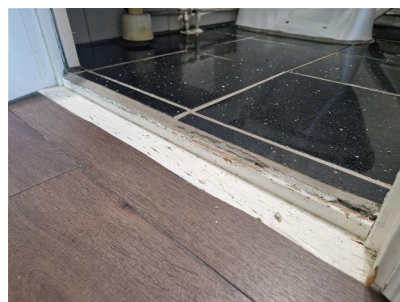
Tröskel saknas.

Avsaknad av tröskel medför en ökad risk för att vatten kan rinna in i angränsande konstruktioner och rum vilket i sin tur kan leda till fuktrelaterade skador.
