**Fastighetsuppgifter**

Åsa 4:103

Övre Villavägen 20

| Uppdragsnummer | O28666 |

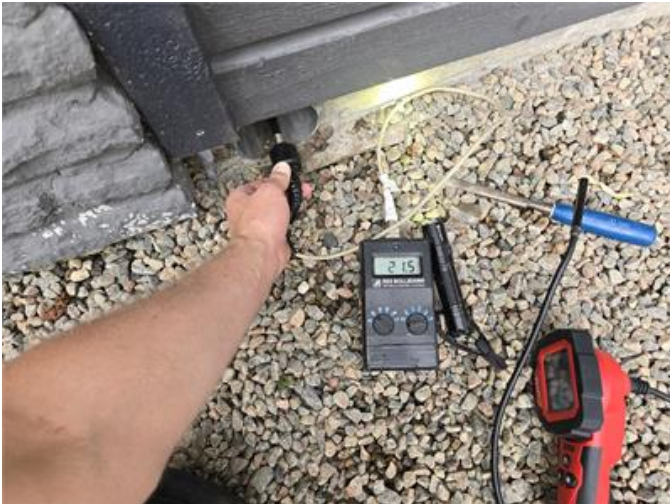
Bilden visar fuktmätning via en ventil in under delen i tvättstugan (tillbyggnaden mellan garage/bostad). Utrymmet är inte fysiskt åtkomligt.

Fuktkvoten uppmättes till ca 21-22% under den tillbyggda delen som är mellan garaget och bostadshuset. Notera att detta troligen är ett enklare träbjälklag ovan mark. Utrymmet är inte fysiskt åtkomligt. Mätning utfördes via en ventil.

Då förhöjda fuktkvotsvärden uppmätts rekommenderas det att besiktningen kompletteras med en vidare undersökning av en fackman för att kontrollera orsak/omfattning samt lämpliga åtgärder.

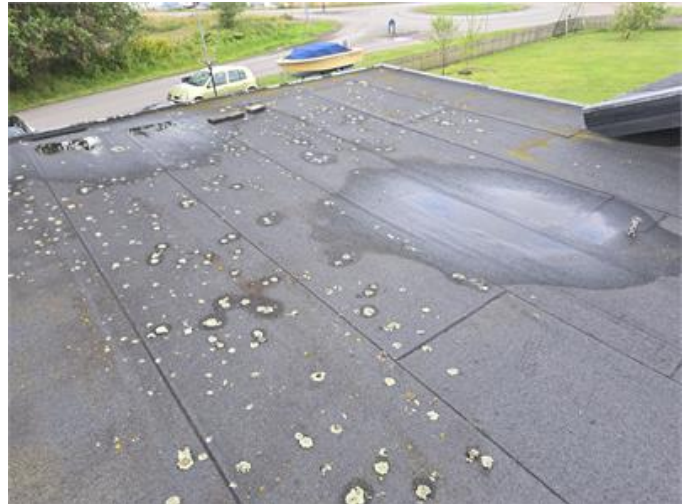
**Yttertak, ytpapp:** Uppskattad livslängd på ett papptak varierar beroende på kvalitet och tillverkare, men man uppskattar att den kan vara mellan 20 år. Takpappen föråldras, den blir spröd och börjar spricka. Yttertaget skall skyddas mot nederbörd. När det är brister i dess skyddande egenskaper finns det en risk att det kan komma in fukt i byggnaden. Fukten kan orsaka skador som kan påverka byggnaden och inomhusmiljön negativt. Kontakta en fackman för kontroll/åtgärd.

Överblick papptak.

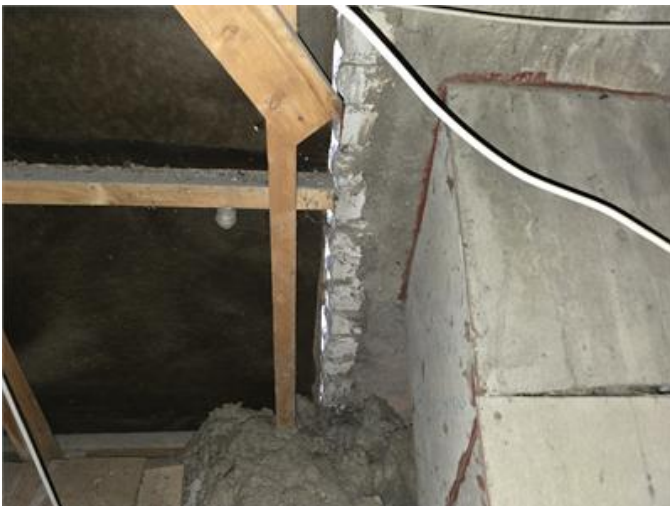
När det finns otätheter i fasaden innebär det risk för att vatten kan tränga in och orsaka fuktrelaterade skador i bakomliggande konstruktion.

Bilden visar glipor mellan panel/murstock.

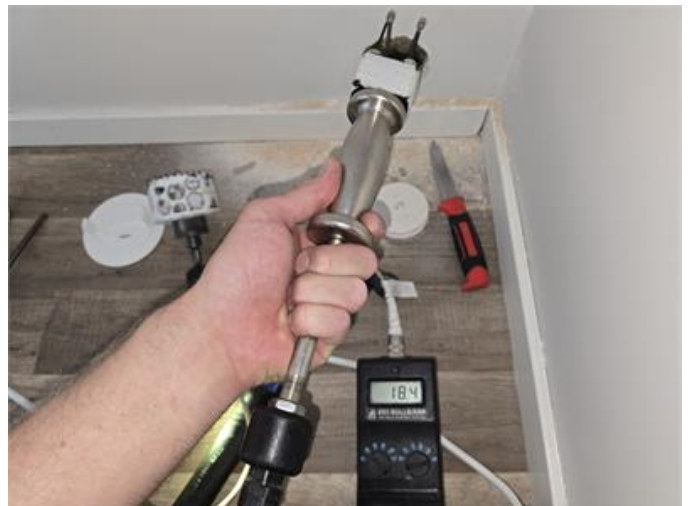
Bilden visar fuktmätning i ytterväggssyll, sovrum 1.

Fuktkvoten uppmättes till ca 18% i golvregel som delvis är ingjuten i betonggolvet.  
Fuktkvoten uppmättes till ca 18-19% i ytterväggssyll, syllen är troligen dubbel.
