# Besiktningsprotokoll

Anticimex Försäkringsbesiktning i samarbete med Fastighetsbyrån

| Fastighetsadress:<br>Parkvägen 6 | |

| Besiktningsdatum:<br>2025-07-16 | Protokollnummer:<br>69101313 |

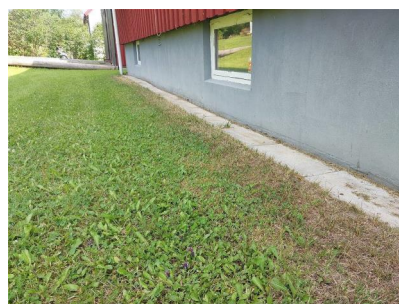
Marken lutar mot huset (stenplattor).

Detta innebär en ökad fuktbelastning mot grunden vilket i sin tur kan orsaka fuktskador i huset.

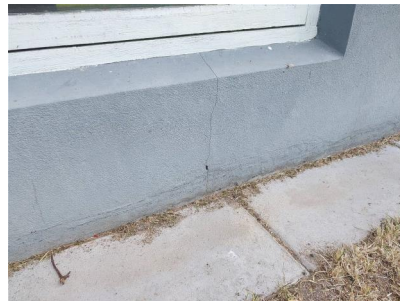
Sprickor finns i sockel.

Dessa bedöms inte ha lett till bakomliggande skador.

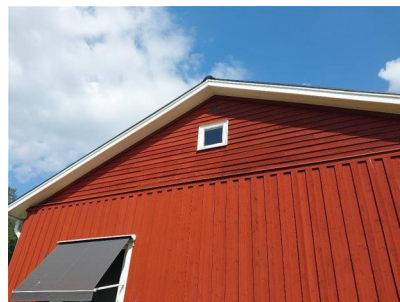
Delar av fasadpanelen/träkonstruktioner är i behov av målning/underhåll, färgsläpp samt torrsprickor förekommer.

Fasadbeklädnad och träkonstruktioner där målningsbehov finns riskerar att få fukt- och rötskador på grund av sämre vattenavvisande förmåga. För att öka livslängden på fasadbeklädnaden rekommenderas målning och underhåll.

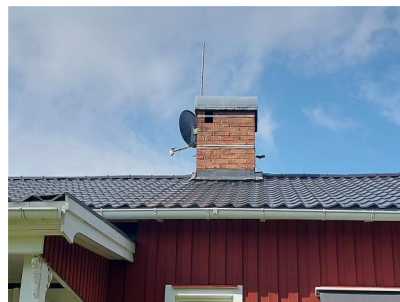
Äldre plåtbeslag runt skorsstenen är inte utbytt i samband med takrenoveringen, se foto.

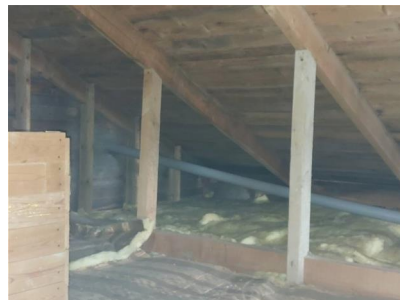
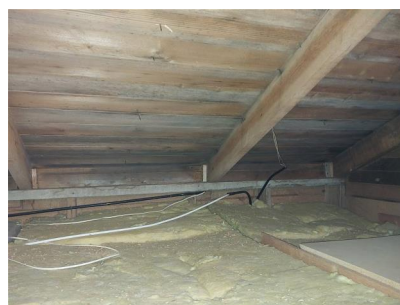
Mikrobiell påväxt finns på underlagstaket samt på vägg vid norra gavel, se även foton.

Detta kan vara ett tecken på att vinden tillförs fukt inifrån bostaden. Observera att besiktning av bostadens ventilationssystem inte har ingått i uppdraget.

Fuktkvoten i underlagstak/takbjälkar uppmättes till mellan 8-9%. Det finns risk för mikrobiell tillväxt om den relativa fuktigheten (RF) i den omgivande luften är över 75 %. I furuvirke motsvarar det en fuktkvot (FK) på 17 %.

För att komma tillrätta med detta kan fukttillförseln inifrån bostaden behöva minskas. Det kan göras genom att ventilationen i bostaden förbättras samt att eventuella otätheter i vindsbjälklaget (tak-/väggvinklar, taklucka med mera) tätas. Läs Anticimex faktablad om oppvärmda vindsutrymmen för tips och råd.

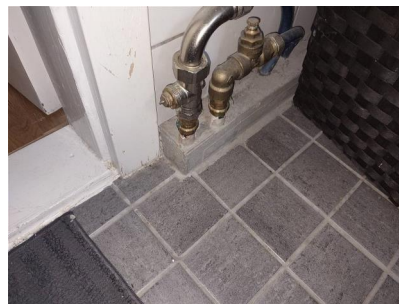
Rörgenomföringar finns i golv (kommer upp i klack).

Rörgenomföringar i golvet medför en ökad risk för att vatten tränger ner i omkringliggande konstruktioner och orsakar fuktskador.

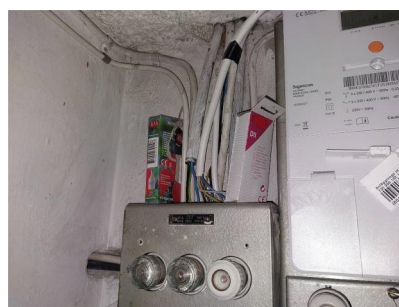
3-fasuttag i metall finns i källaren, lösa elkablar förekommer ovan elcentral, se även foto.

Denna typ av uttag tillverkas inte längre då de anses medföra en stor risk för personskada.

Kontakta en elektriker för kontroll och åtgärd.
