# Besiktningsprotokoll

Anticimex Försäkringsbesiktning i samarbete med Fastighetsbyrån

| Fastighetsadress:<br>Tvärgatan 4a | |

| Besiktningsdatum:<br>2025-07-23 | Protokollnummer:<br>69130393 |

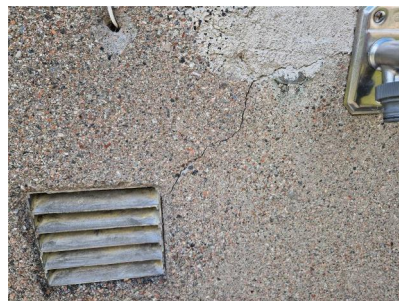
Sprickor finns i sockel.

Dessa bedöms inte ha lett till bakomliggande skador.

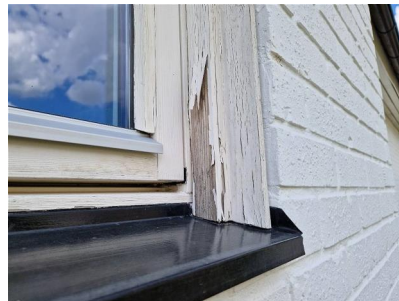
Vissa fönster är i behov av målning/underhåll.

Fönsterbågar och fönsterkarmar där målningsbehov finns riskerar att få fukt- och rötskador på grund av sämre vattenavvisande förmåga.

För att öka livslängden på fönster rekommenderas målning och underhåll.

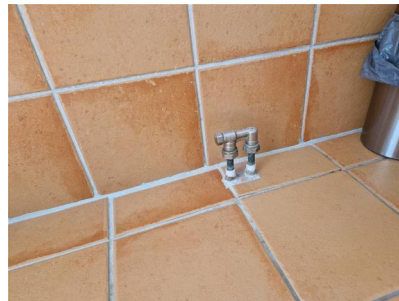
Våutrymmet har äldre yt-/tätskikt.  
Rör genomföring finns i golv. Detta var dock tillåtet vid tidpunkten för renoveringen av utrymmet.

Eftersom funktionen, som innebär att ytskiktet/tätskiktet ska vara vattentätt, kan vara nedsatt finns en ökad risk att vatten tränger igenom ytskiktet/tätskiktet med vattenskador i omkringliggande konstruktioner som följd.

Vid framtida renovering bör man se över möjligheten att flytta på rören.
