**Fastighetsuppgifter**

Fastighetsbeteckning  
Gullmarsberg 2:84  
Adress  
Stockens väg 1  
45195 Uddevalla

| Besiktningsdatum | 2025-07-23 |
| Besiktningsföretag | OBM Besiktning Bohuslän AB |

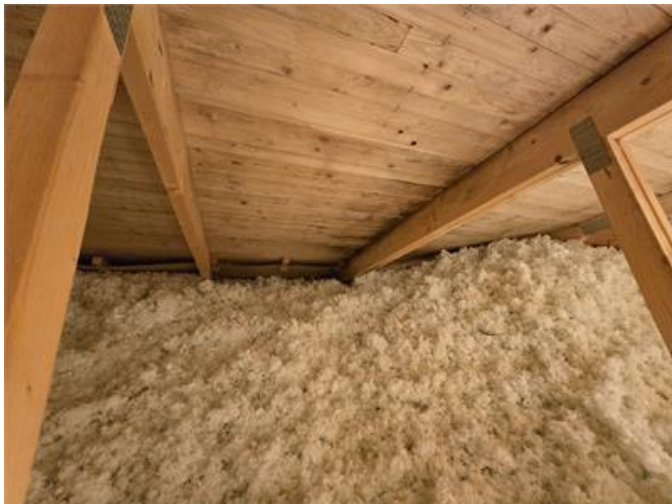
| Besiktningresultat | | | | | |
|---|---|---|---|---|---|
| Nockvind | | X | | | Spår av mikrobiell påväxt, sen byggtid enligt uppgift. Åtgärder har vidtagits, se "Frågor till säljare". |

Nockvind: Mikrobiell påväxt i underlagstak, dock behandlat.

Behandlat råspont på Nockvind (Penetrox), utfört av fackman.

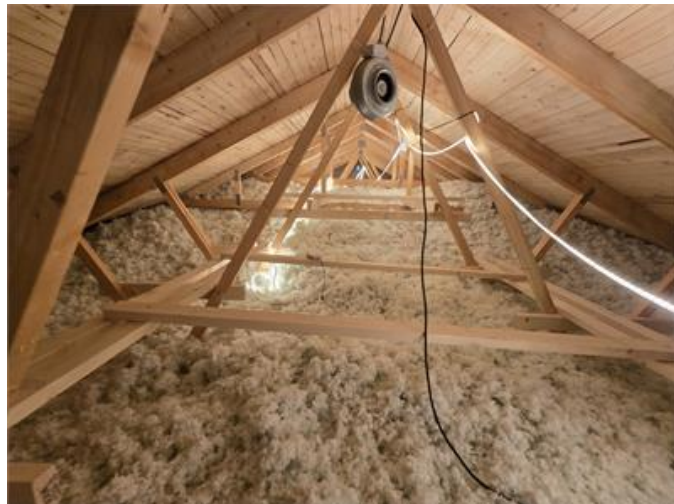
Nockvind: Översiktsbild.

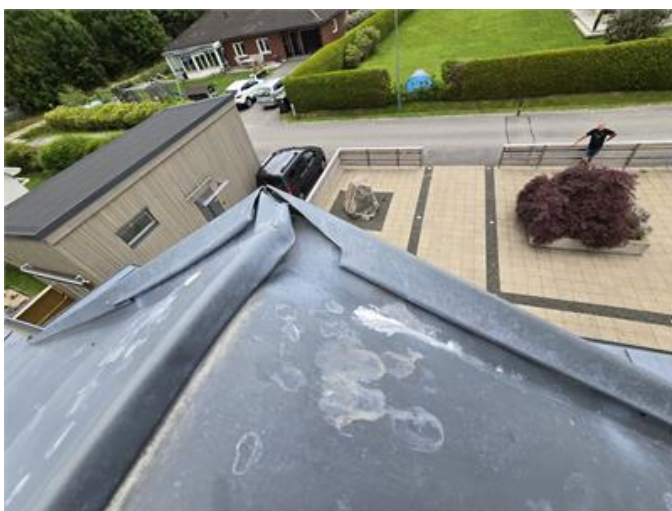
| Besiktningsresultat | | | | | |
|---|---|---|---|---|---|
| Tak | | X | | | Mindre otäthet noteras vid toppen av vindskiva mot öst.<br>Se kommentar/riskanalys. |

När det finns otätheter i den yttre taktäckningen innebär det risk för att vatten kan tränga in och orsaka fuktrelaterade skador i underliggande konstruktion.

Tak: Otäthet vid vindskiva mot öst.

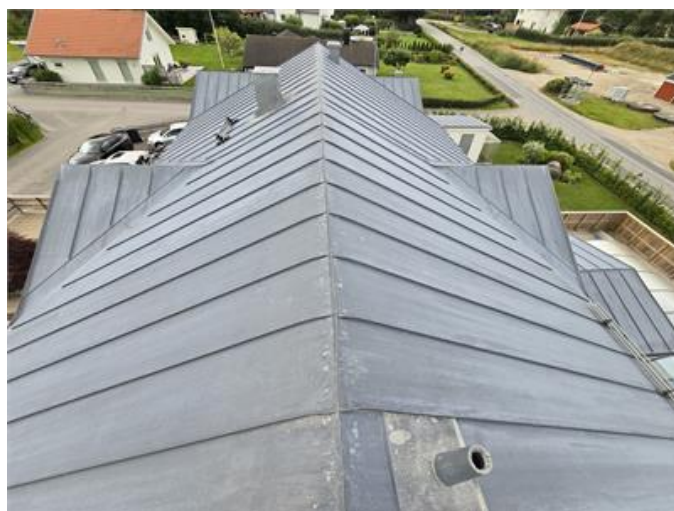
Tak: Översiktsbild.
