# Besiktningsprotokoll

Anticimex Försäkringsbesiktning i samarbete med Fastighetsbyrån

| Fastighetsadress:<br>Drottninggatan 8D | |

| Besiktningsdatum:<br>2025-07-23 | Protokollnummer:<br>69133159 |

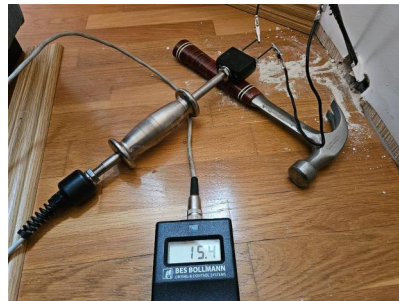
Vid kontroll av konstruktion uppmättes fuktvärden under kritisk nivå för mikrobiell tillväxt och normal lukt upplevdes.

Grundläggningen består av en betongplatta på mark utan underliggande isolering och med ett flytande golvspånskiva på en cellplastisolering.

Risk för mikrobiell tillväxt föreligger om den relativa fuktigheten (RF) i den omgivande luften är över 75 % vilket i furuvirke motsvarar en fuktkvot (FK) på 17 %.

Fuktkvoten uppmättes i ytterväggssyll till 15,4 % FK.

Flytande golvkonstruktion och eventuella väggssyllar riskerar att drabbas av fuktskador på grund av naturlig fuktpåverkan om fuktskyddet är bristfälligt utfört alternativt saknas. Fuktvandring kan ske från marken genom betongen till organiskt material genom så kallad kapillärsugning och diffusion, vilket kan leda till skador med lukt av mikrobiell karaktär. Om väggssyllarna är tryckimpregnerade kan även en kemisk lukt förekomma.
