# Besiktningsprotokoll

Anticimex Överlåtelsebesiktning av småhus - nivå 2

| Fastighetsbeteckning:<br>Smörsoppen 7 | |

| Besiktningsdatum:<br>2025-07-25 | Protokollnummer:<br>69125049 |

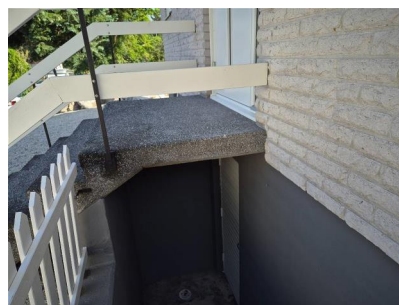
##### Utvändigt / Trappa

Trappan är motgjuten mot huset.

Eftersom trappan är motgjuten mot huset finns risk att vatten tränger in i anslutande konstruktioner vilket i sin tur kan leda till fuktrelaterade skador.

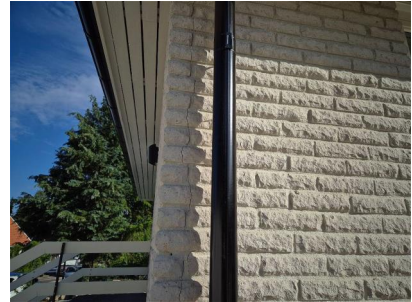
### Utvändigt / Fasad

Mindre sprickor finns i tegelfasaden.

Dessa bedöms inte ha lett till bakomliggande skador.

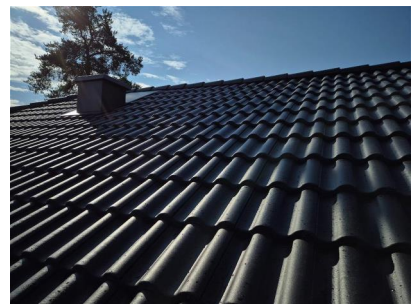
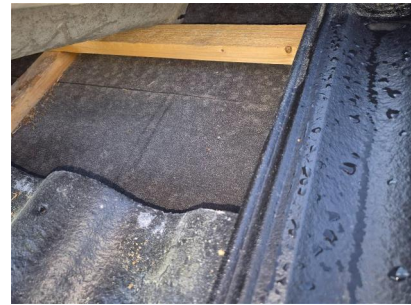
### Utvändigt / Tak

Inget att notera.

Taket har kontrollerats från markytan med uppställd stege mot takfot.

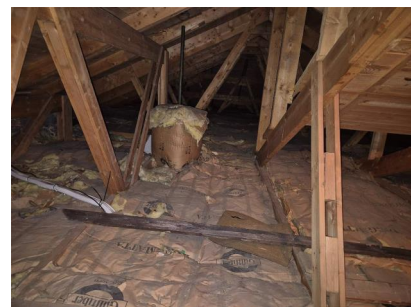
### Utvändigt / Vind

Missfärgningar förekommer på underlagstaket runt genomföring, torrt vid besiktningsstillfället.

Bedöms vara äldre som uppkommit innan takomläggningen.

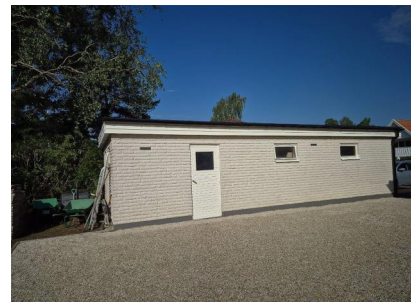
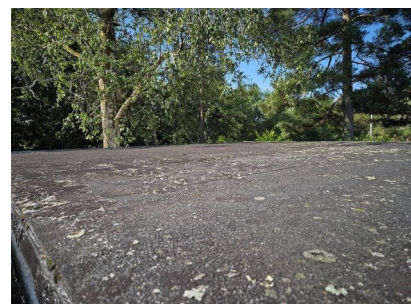
### Utvändigt / Garage In-/ och Utvändigt

Dörr/port har rötskador som behöver bytas ut.

Växtlighet finns nära inpå byggnaden.

Papptaket är äldre.

Tätskiktet på ett platt/låglutande tak har enligt vår bedömning en begränsad livslängd. Eftersom takpappen är äldre har det ett minskat motstånd mot vattengenomträngning. Detta i sin tur kan leda till att takkonstruktionen drabbas av fuktskador. Taket har kontrollerats med stege från takfot.

Området närmast huset rekommenderas att vara fritt från växtlighet.

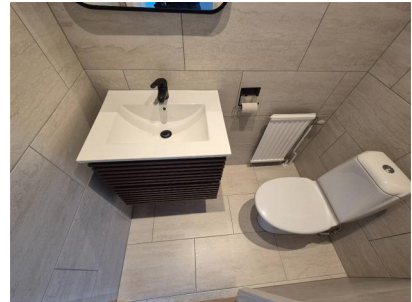
### Entréplan / Toalett

Inget att notera.

Fuktindikering utan anmärkning.

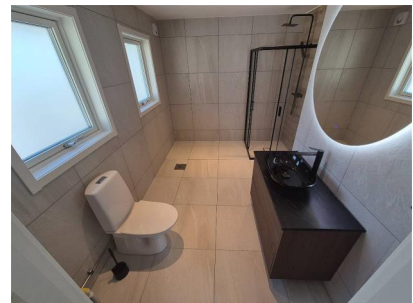
### Entréplan / Dusch/Toalett

Inget att notera.

Fuktindikering utan anmärkning.

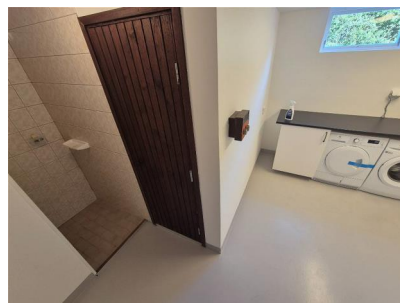
### Källarplan / Dusch/Tvättstuga/Bastu

Våtutrymmet har äldre yt-/tätskikt.  
Äldre gjutjärnsbrunn finns.

Eftersom funktionen, som innebär att ytskiktet/tätskiktet ska vara vattentätt, kan vara nedsatt finns en ökad risk att vatten tränger igenom ytskiktet/tätskiktet med vattenskador i omkringliggande konstruktioner som följd.

Fuktindikering utan anmärkning.
