# Besiktningsprotokoll

Anticimex Försäkringsbesiktning i samarbete med Fastighetsbyrån

| Fastighetsadress:<br>Sandlidsvägen 14 | |

| Besiktningsdatum:<br>2025-07-14 | Protokollnummer:<br>69111743 |

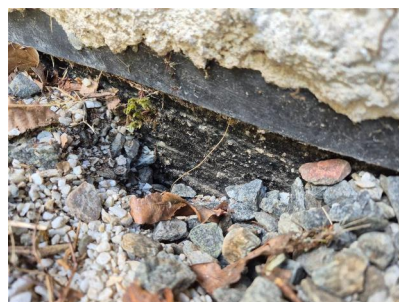
Utvändigt fuktskydd på baksidan har sjunkit ca 1 decimeter från täcklist. Samt fuktskydd är lokalt ovan mark.

Risk finns att det utvändiga fuktskyddets funktion försämras.

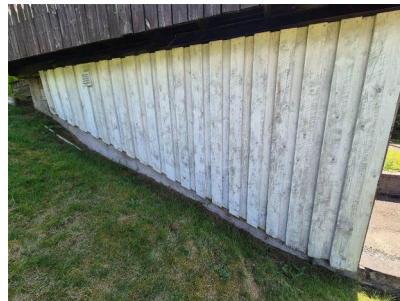
Fasadpanelen är i behov av målning/underhåll.

Fasadbeklädnad och träkonstruktioner där målningsbehov finns riskerar att få fukt- och rötskador på grund av sämre vattenavvisande förmåga. För att öka livslängden på fasadbeklädnaden rekommenderas målning och underhåll.

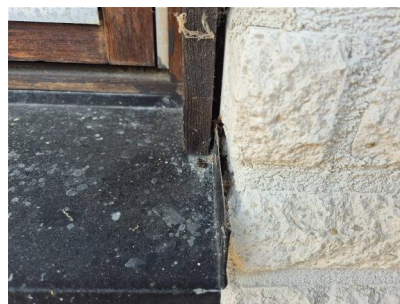
Isolerglas är äldre ett fönster i vardagsrummet är anlöpt.

Befintliga fönster är äldre vilket betyder att tätningen mellan fönsterrutorna kan vara sämre. Detta kan leda till att missfärgning/imma kan uppstå mellan glasrutorna.

Otäta fönsteromfattningar noterades.

Otätheter mellan foder/fönsterbleck och fasad kan leda till fuktrelaterade skador i närliggande konstruktioner.

Rekommenderar att täta med mjukfog

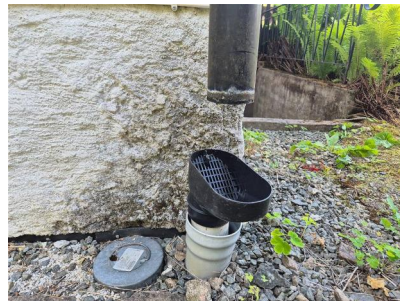
Stuprör avslutas för högt mot lövsil

Detta kan medföra en ökad fuktbelastning på grundmur/sockel med fuktrelaterade skador som följd.

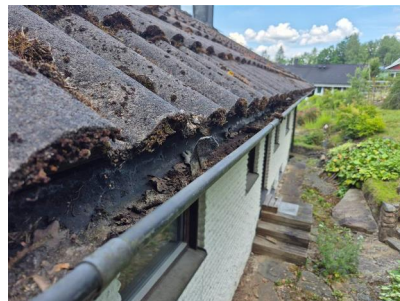
Hängrännor är skräpfyllda samt behöver lokalt riktas.

Eftersom hängrännor är fulla med skräp finns risk för fuktskador på fasad och sockel då vatten kan svämma över.

För att förhindra översvämning rekommenderas rensning av hängrännor.

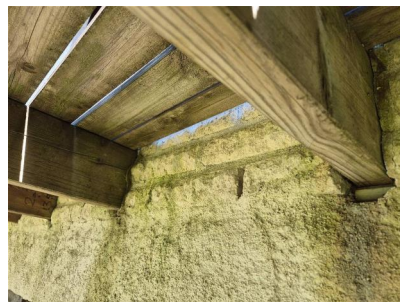
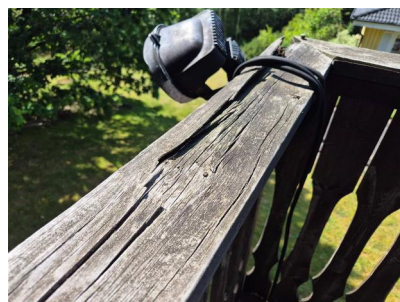
Balkong med bärande träbjälkar inbyggda i vägg (förlängda golvåsar).

Träbjälkar inbyggda/förlängda golvåsar i vägg är en konstruktion som man vanligtvis undviker vid dagens byggnationer pga. risk för fuktskador.

Räcket har ett allmänt underhållsbehov.

Rekommenderar att täta med mjukfog vid otätheter.

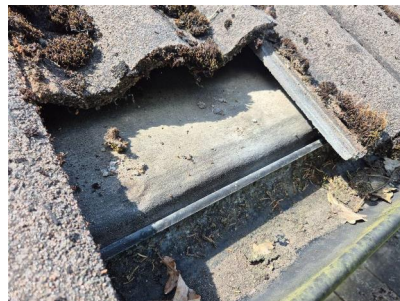
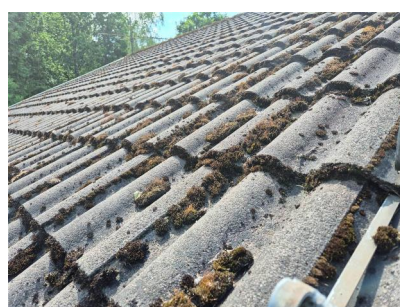
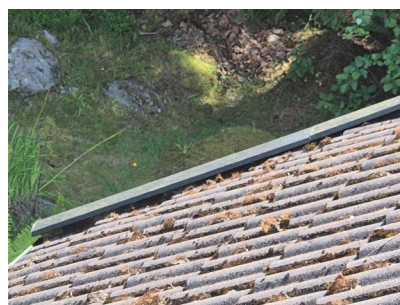
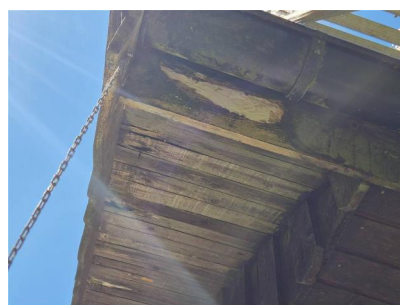
Tak kontrollerat från takstege,nock samt från marken.

Teknisk livslängd bedöms ha uppnåtts på underlagspappen (lokalt trasig vid takfot/gavel med rötskada).

Övrigt noterades att fotplåtar finns inte monterade varav nedre pannraden ligger dikt an pappen (risk för att den skavs sönder), vindskivebeslag är högt monterade och mossor på taket.

Ovannämnda kan leda till fuktskador på träläkt och vidare ner i underliggande konstruktioner.

Med tanke på ålder och ovannämnda noteringar (samt noteringar på Vind), rekommenderar vi kontakt med takläggare för omläggning av taket.

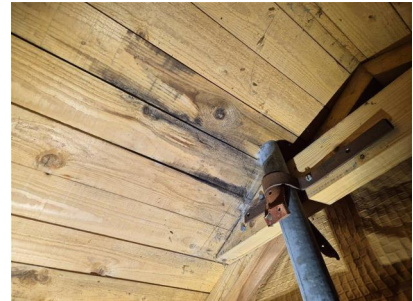
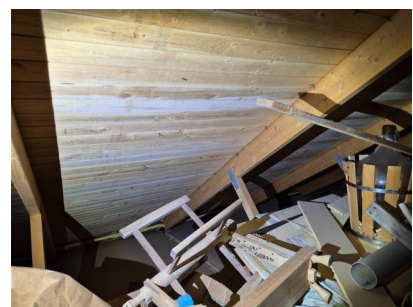
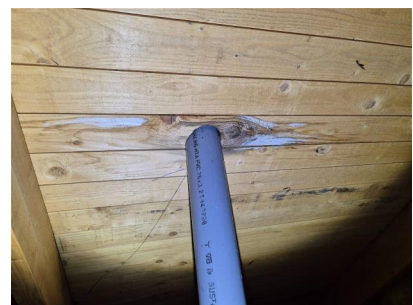
Mikrobiell påväxt finns på underlagstaket.

Den upptäckta mikrobiella påväxten på underlagstaket kan vara ett tecken på att vinden tillförs fukt inifrån bostaden och/eller uteluften.

Vidare finns lokal fuktfläckar vid genomföringar, torrt vid kontroll med fuktindikator.

Mekanisk frånluft saknas i våtutrymmen. Vi rekommenderar kontakt med ventilationstekniker för att bedöma omfattning och åtgärd.

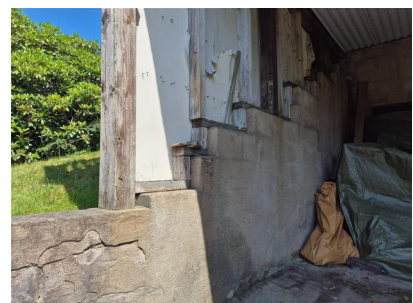
Den invändiga regelkonstruktionen är helt öppen för väder och vind..

Fuktrelaterade skador finns samt lokala putssläpp på grundmuren.

Rekommenderar kontakt med entreprenör för bedömning/åtgärd.

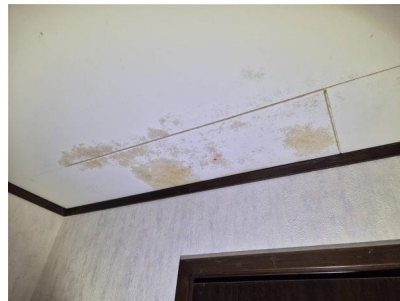
Fuktfäckar finns i innertak, se notering ägares upplysningar.

Bedöms vara kosmetiskt.

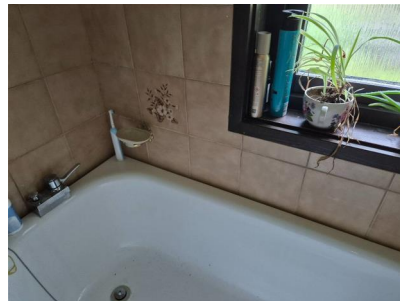
Våtutrymmet har äldre yt-/tätskikt.

Övrigt noterades fuktfläckar i innertak, torrt vid kontroll med fuktindikator (se ägares upplysningar), lokalt bristfälligt fall på golv, fönster i våtzon samt mekanisk frånluft saknas.

Utrymmet är äldre och har passerat tiden för sin tekniska livslängd.

Renovering av utrymmet rekommenderas. Kontakta en behörig våtrumsentreprenör för en renovering. I samband med renoveringen bör omkringliggande konstruktioner kontrolleras för att upptäcka eventuella följdskador.

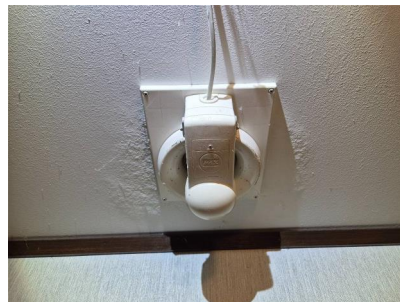
Utrymmet är äldre fukttekniskt.

I dagens branschregler ska tätskikt finnas på golv med uppvik på väggar.

Vidare noterades fuktfläck runt frånluftkanal, torrt vid kontroll med fuktindikator. Se även notering/rekommendation Vind.

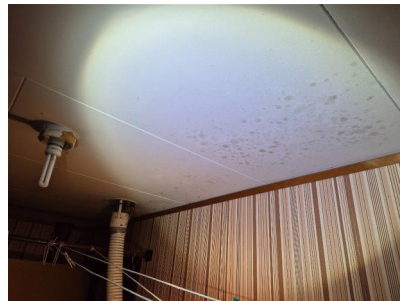
Våtutrymmet har äldre yt-/tätskikt.  
Övrigt finns fläckar i innertaket, torrt vid kontroll med fuktindikator.  
Mekanisk frånluft saknas.

Utrymmet är äldre och har passerat tiden för sin tekniska livslängd.

Renovering av utrymmet rekommenderas. Kontakta en behörig våtrumsentreprenör för en renovering. I samband med renoveringen bör omkringliggande konstruktioner kontrolleras för att upptäcka eventuella följdskador.

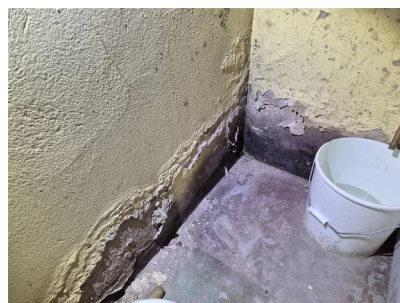
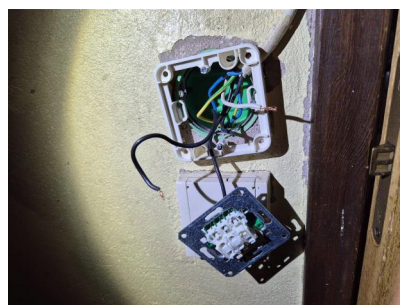
Lokalt på grundmuren finns färgsläpp samt kalk/saltutfällningar vilket är ett tecken på naturlig fuktvandring i grundmuren. Se notering Allmänt.

Vidare är strömbrytaren öppnad (elen avstängd). Rekommenderar kontakt med elektriker för åtgärd.

Spricka finns i murstocken. Se ägares upplysningar.

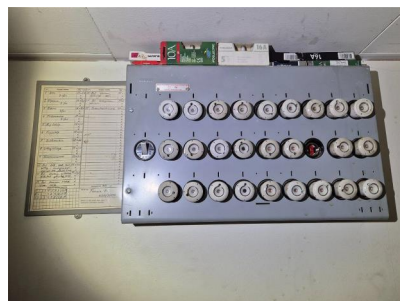
En porslinssäkringshållare saknas i elcentralen.

Rekommenderar komplettering.

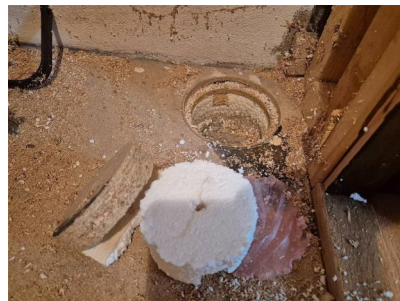
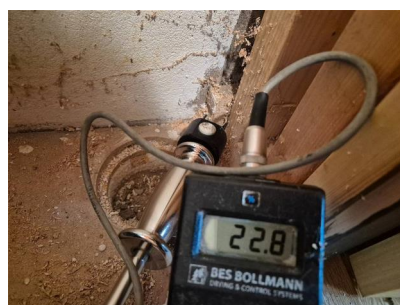
Vid kontroll av konstruktion uppmättes fuktvärden över kritisk nivå för mikrobiell tillväxt och mikrobiell lukt upplevdes.

Grundläggningen består av en betongplatta på mark utan underliggande isolering och med en flytande golvspånskiva på en cellplastisolering (konstaterad i vid provhål i golv i trappförråd). Denna konstruktion får ofta skador på grund av naturlig fuktvandring.

Källargrundmurar med påreglade isolerade ytterväggar. Denna konstruktion får ofta skador på grund av naturlig fuktvandring.

Risk för mikrobiell tillväxt föreligger om den relativa fuktigheten i den omgivande luften i utrymmet är över 75 %, vilket i furuvirke motsvarar en fuktkvot på 17 %. Fuktkvoten uppmättes till 22,8 % i regel i trappförråd och mikrobiell lukt upplevdes.

Det rekommenderas att alla organiska material som har kontakt med betongplattan/källarväggarna rivs ut och ersätts med en fuktsäker konstruktion. Det är viktigt att tänka på att denna rekommendation gäller hela källarplanet.

I samband med renoveringen rekommenderas det att kringliggande konstruktioner kontrolleras för eventuella följdskador – avvikelser åtgärdas naturligtvis.
