# Besiktningsprotokoll

Anticimex Försäkringsbesiktning i samarbete med Fastighetsbyrån

| Fastighetsadress:<br>Kärsvägen 19 | |

| Besiktningsdatum:<br>2025-07-21 | Protokollnummer:<br>69109580 |

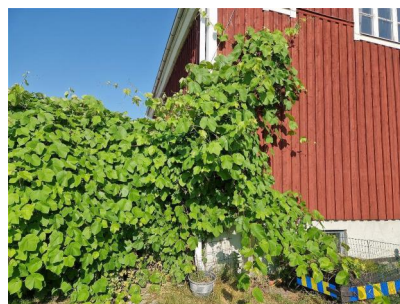
Växter finns i anslutning till byggnaden.

När det finns rabatter och växter nära byggnaden finns risk att fukt stannar kvar i väggarna. Detta kan i sin tur orsaka invändiga fuktskador. Växternas rötter kan också skada grundmuren och sätta dräneringsledningen ur funktion.

Området närmast huset rekommenderas att vara fritt från växtlighet.

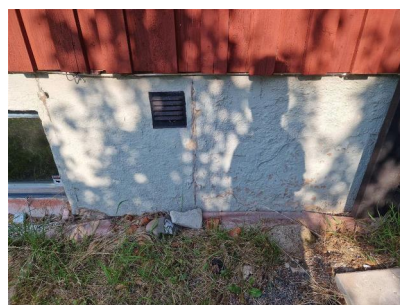
Sprickor finns i sockel.

Dessa bedöms inte ha lett till bakomliggande skador.

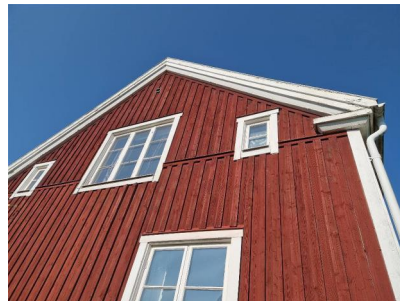
Enstaka panelbrädor har mindre rötskador.  
Fasadpanelen, vindskivor och takfot är i behov av målning/underhåll.

Fasadbeklädnad och träkonstruktioner där målningsbehov finns riskerar att få fukt- och rötskador på grund av sämre vattenavvisande förmåga. För att öka livslängden på fasadbeklädnaden rekommenderas målning och underhåll. I samband med ommålning rekommenderas att de rötskadade panelbrädorna byts ut.

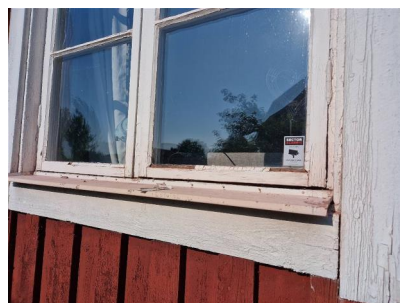
Kitt- och färgsläpp finns från fönstren.  
Trasiga glas.

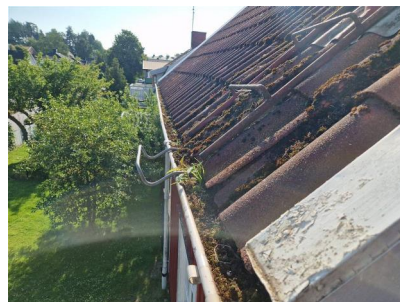
Hängrännor är skräpfyllda.

Eftersom hängrännor är fulla med skräp finns risk för fuktskador på fasad och sockel då vatten kan svämma över.

För att förhindra översvämning rekommenderas rensning av hängrännor.

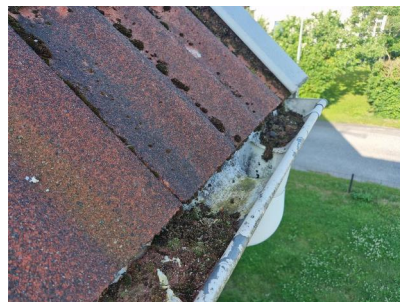
Lövsilar finns inte.

När det saknas lövsilar så finns det risk att det blir stopp i dagvattenledningen.

För att hindra stopp i dagvattenledningar rekommenderas komplettering av lövsilar.

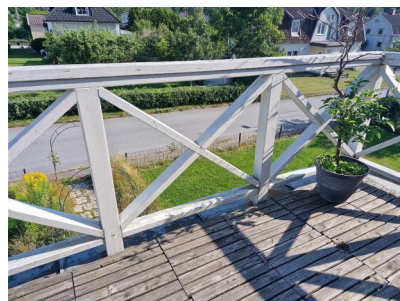
Balkongräcket är inte fallskärm.

Risk för fallskador.

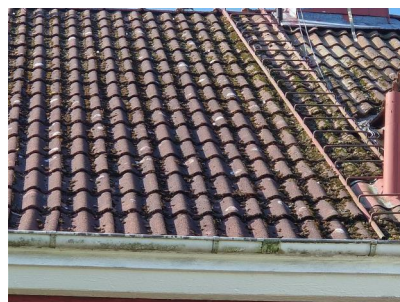
Mosspåväxt finns på takpannor.

Mossa som växer på taket kan leda till att taktäckningen har ett minskat motstånd mot vatteninträngning. Detta i sin tur kan leda till fuktskador på träläkt och takkonstruktionen vilket kan resultera i mikrobiella skador (angrepp av mikroorganismer).

För att öka livslängden på taket rekommenderas att mossan tas bort från takpannorna.

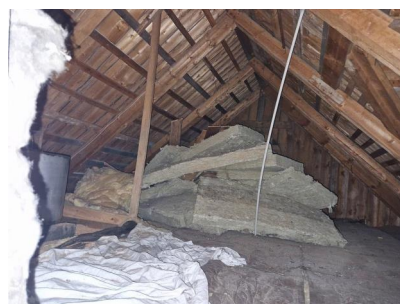
Vinden är tilläggsisolerad.

Eftersom vindsbjälklaget tilläggsisolerats så kommer klimatet på vindsutrymmet att ändras, främst vintertid. Detta i sin tur kan leda till uppfuktning av underlagstakets insida vilket kan resultera i mikrobiella skador (angrepp av mikroorganismer).

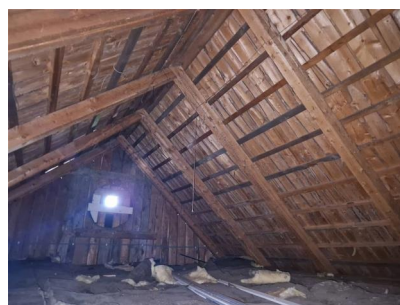
Vid kontroll av vinden uppmättes fuktvärden under kritisk fuktnivå för mikrobiell tillväxt och en normal lukt upplevdes. Fuktkvoten i takbjälkar uppmättes vid besiktningstillfället till ca 7,8 %. Detta värde varierar dock under året beroende på årstid och utomhusklimat.

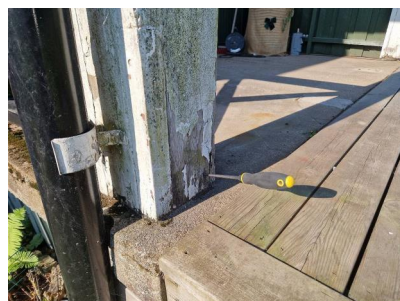
Rötskador finns på pelare till balkong.

Rötskador i pelare är ett tecken på bristande fuktskydd och hög fuktpåverkan.

Vi rekommenderar en fördjupad undersökning för att bedöma orsak och omfattning.

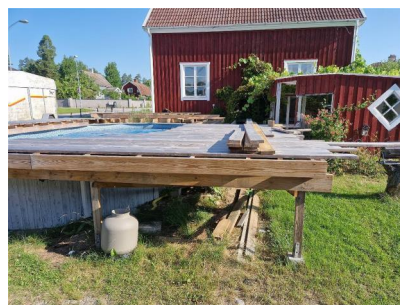
Byggnation pågår.

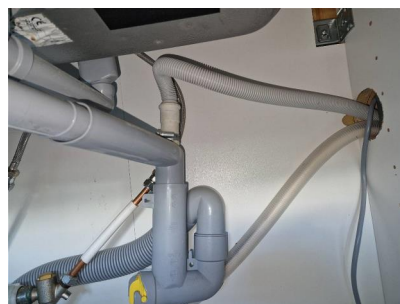
Upphängningsbygel saknas på avloppslang från diskmaskinen.

När upphängningsbygel saknas ökar risken för brott på slangen med läckage som möjlig följd.

För att hindra brott på avloppsslang rekommenderas komplettering av upphängningsbygel.

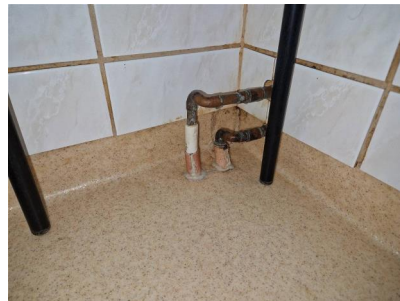
Rör genomföring finns i golv.

Rör genomföringar i golv medför en ökad risk för att vatten tränger ner i omkringliggande konstruktioner och orsakar fuktskador.

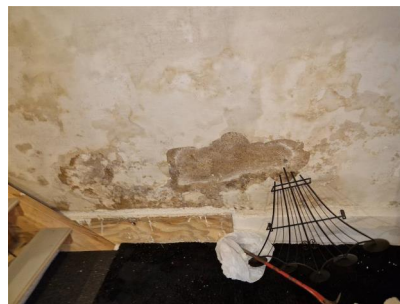
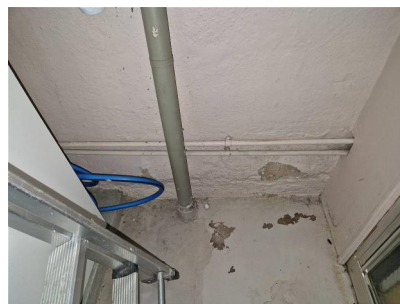
Puts- och färgsläpp finns på källarväggar.  
Källarytterväggar är nyligen omdränerad.

Puts- och färg som släppt från underlaget invändigt på källarytterväggarna är ett tecken på att källarens utvändiga fuktskydd inte längre fungerar tillfredsställande.

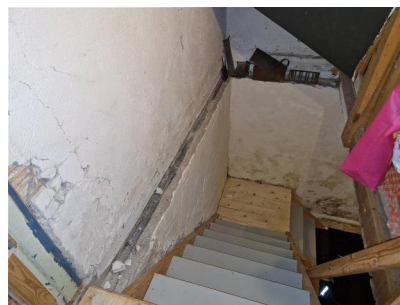
Handledare saknas.

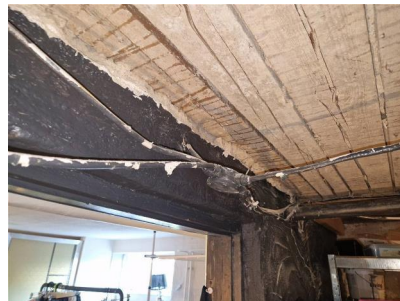
Elinstallationen i utrymmet har enligt vår bedömning uppenbara brister.

Elinstallationen i utrymmet är en säkerhetsrisk som kan orsaka både personskador och brand. Observera att besiktning av bostadens elsystem inte har ingått i uppdraget.

Kontakta en elektriker för kontroll och åtgärd.
