**Fastighetsuppgifter**

Trefoten 1

Sigrids väg 10

| Uppdragsnummer | G34387 |

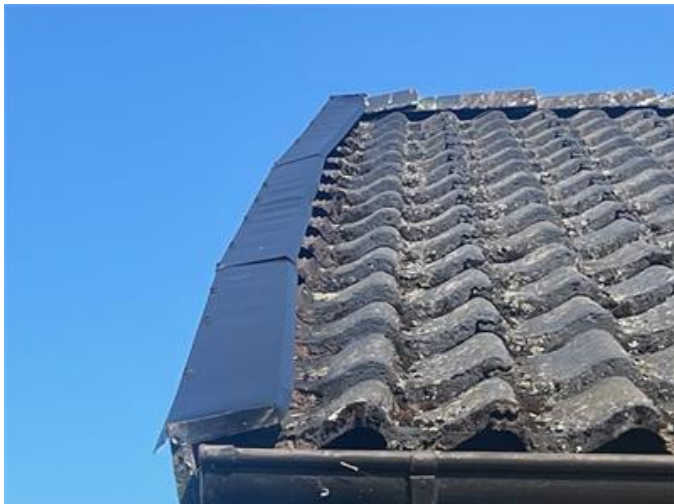
Vindskena/vindskeveplåt har slagit sig och släppt från infästning.

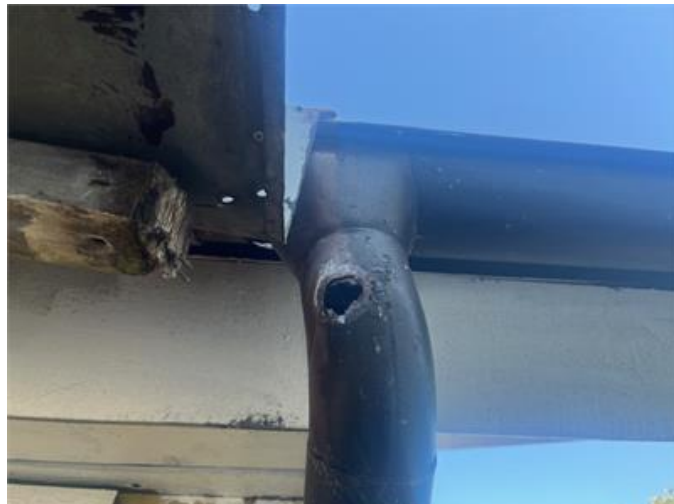
| Besiktningsresultat | | | | | |
|---|---|---|---|---|---|
| Hängrännor/stuprör | | X | | | Stuprör under skärmtak har hål/skada och vatten läcker ut vid regn. Rännor behöver allmän översyn och fall mot stuprör rekommenderas att kontrolleras/justeras. |

Takavvattning i behov av åtgärd.

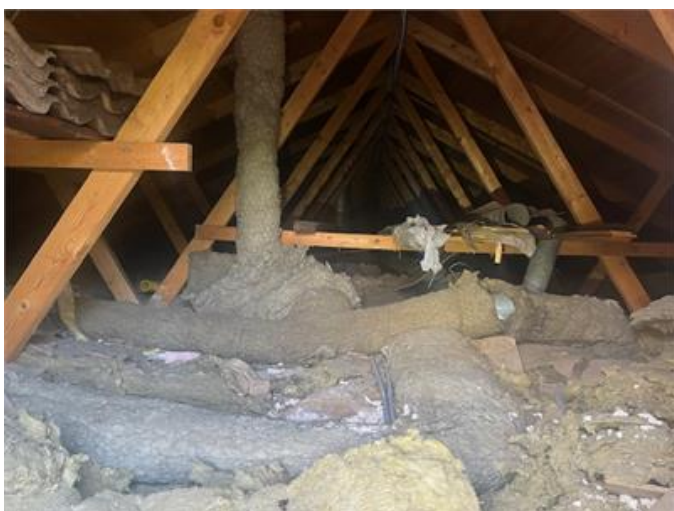
| Besiktningsresultat | | | | | |
|---|---|---|---|---|---|
| Vind | | X | | | -Ingen förhöjd fukt uppmättes i takkonstruktionen vid besiktningen.<br>-Det bör undvikas att trampa på ventilationsrör som finns i utrymmet. Ventilationsrör och dess isolering har trampskador. |

Det bör undvikas att trampa på ventilationsrör som finns i utrymmet. Ventilationsrör och dess isolering har trampskador.

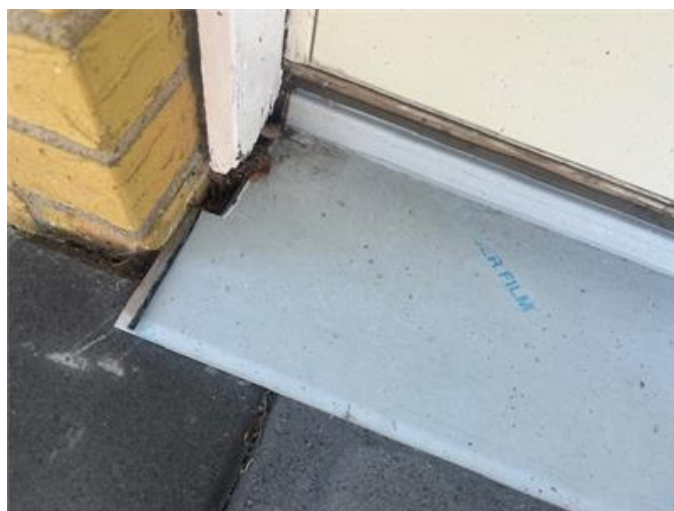
| Besiktningsresultat | | | | | |
|---|---|---|---|---|---|
| Fönster/Dörrar | | X | | | -Tröskelbleck till entrédörr saknar uppdragna gavlar. Tätning bör utföras.<br>-Flera fönsterbleck har bristfällig lutning |

Tröskelbleck till entrédörr saknar uppdagna gavlar. Tätning bör utföras.

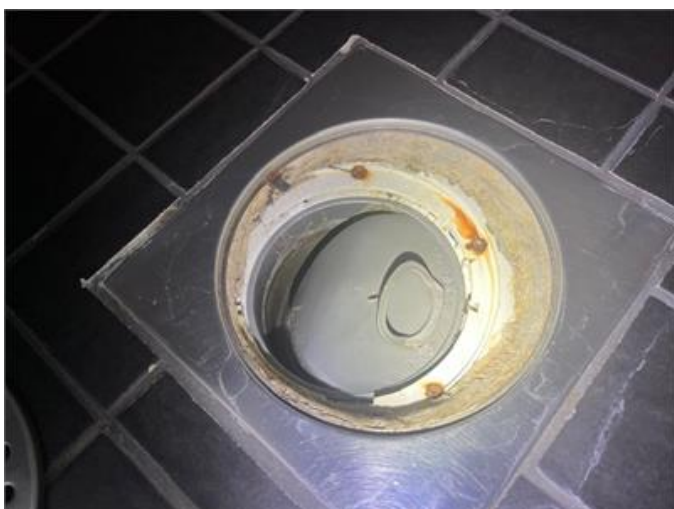
| Besiktningsresultat | | | | | |
|---|---|---|---|---|---|
| Dusch/wc | | | X | | -Rörgenomföringar i golv i renoverat utrymme är ett avsteg från branschrekommendationerna.<br>-Klämringen är skruvad med fel skruv som börjat rosta.<br>-Fuktskydd i anslutning tröskel samt tröskel rekommenderas att åtgärdas. Tröskel trasig.<br>-Bomljudd noterades i enstaka klinkerplatta<br>-Avlopp till handfat hänger ner vilket försämrar vattenavledningen<br>-Fuktindikering som utfördes i utrymmet var utan anmärkning. |

Klämringen är skruvad med fel skruv som börjat rosta.
