Knås 114:1

Lillgatö 5

| Besiktningsdatum | 2025-06-10 |
| Besiktningsföretag | OBM Besiktning i Dalarna AB |

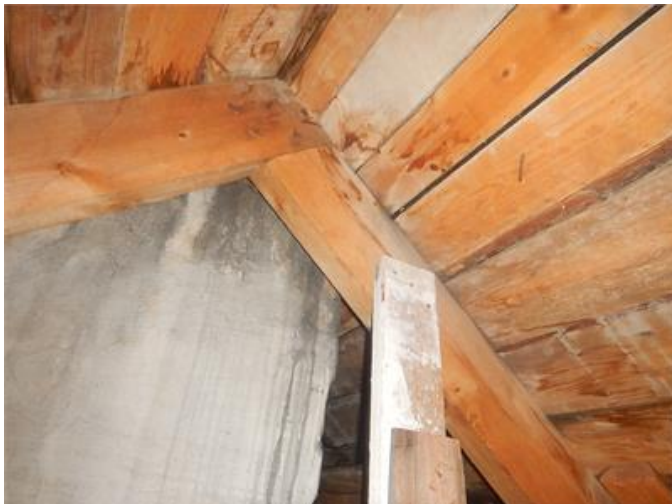
| Besiktningsresultat | | | | | |
|---|---|---|---|---|---|
| Vind | | X | | | -Fuktfläckar noteras på underlagstak (inga förhöjda fuktvärden uppmättes), se även punkten tak.<br>-Rinnmärken noteras på murstock (torrt vid besiktningen). |

Fiuktfäckar på underlagstak och rinnmärken på murstock vind.

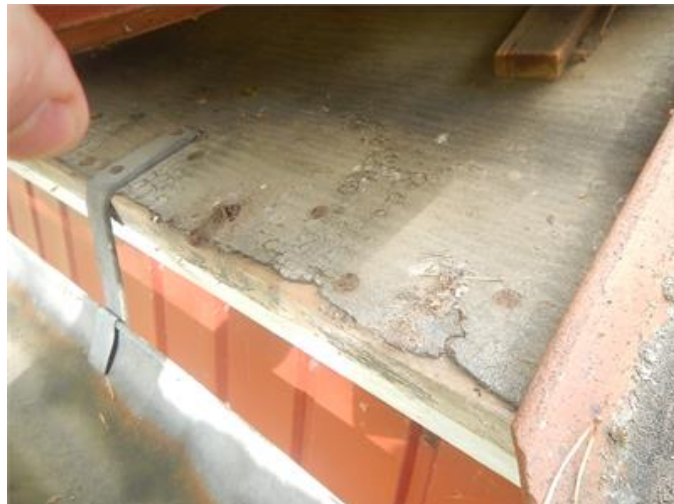
| Besiktningsresultat | | | | | |
|---|---|---|---|---|---|
| Tak | | X | | | -Taket har äldre standard och takpappen och takpannornas tekniska livslängd anses vara passerad, se även info på protokollets näst sista sida Pos. 2.<br>-Takpappen är spröd och torrsprucken.<br>-Skorstenen har delvis eroderat och lösa stenar noteras.<br>-Skorstensbeslaget är något otätt mot murstock. |

- Äldre takpannor förekommer och den underliggande takpappens tekniska livslängd anses vara passerad, underhållsbehov avseende takpapp och läkt föreligger därför. Se även info på protokollets näst sista sida, pos. 2.
- Fuktrinträngning förekommer i de motfyllda ytterväggarna. Detta anses dock vara normalt med tanke på husets ålder. Utvändiga åtgärder avseende utvärdig fuktisolering och dränering kan förbättra situationen.

Takpapp som är spröd och torrsprucken.

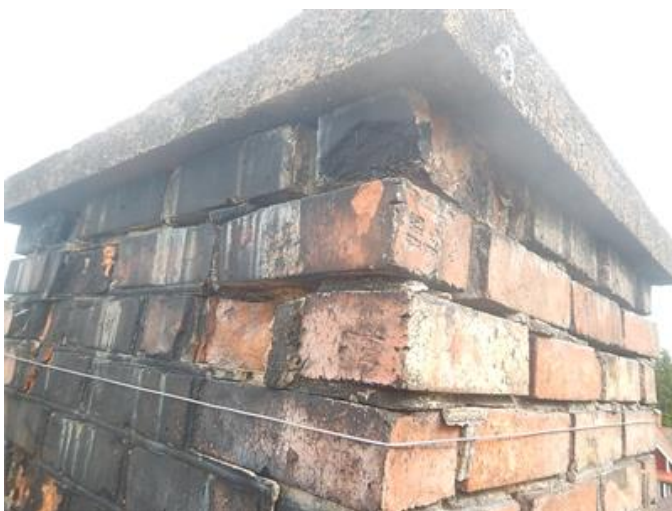
Skorsten som eroderat.

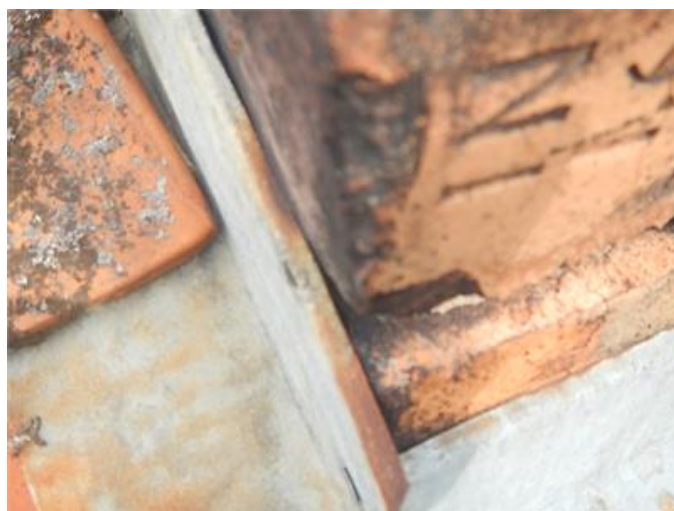
Otäthet mellan murstock och skorstensbeslag.
