# Besiktningsprotokoll

Anticimex Försäkringsbesiktning i samarbete med Fastighetsbyrån

| Fastighetsbeteckning:<br>Rökugnen 11 | |
| Fastighetsadress:<br>Kolonigatan 61 | |

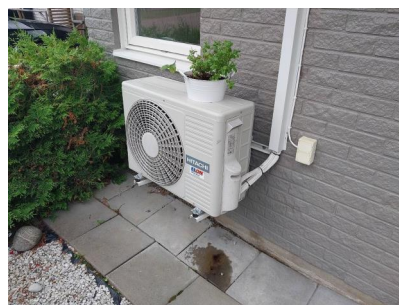
#### Utvändigt / Sockel

Kondensvatten från luftvärmepumparnas utedelar leds inte bort från husgrunden.

Detta medför ökad risk för att vatten tränger in i anslutande konstruktioner, vilket i sin tur kan leda till fuktrelaterade skador. Observera att besiktning av byggnadens värmesystem eller värmepumparna inte har ingått i uppdraget.

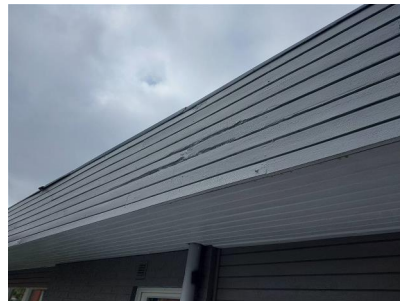
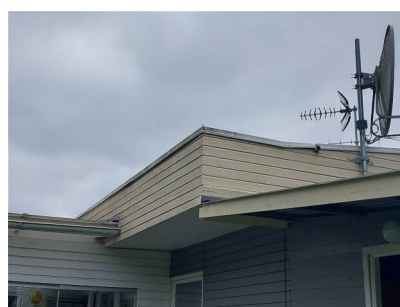
### Utvändigt / Fasad

Fasadpanelen/taksarg/trädetaljer är i behov av målning/underhåll, färgsläpp samt rötskador förekommer.

Fasadbeklädnad och träkonstruktioner där målningsbehov finns riskerar att få fukt- och rötskador på grund av sämre vattenavvisande förmåga. För att öka livslängden på fasadbeklädnaden rekommenderas målning och underhåll. Det rötskadade virket kan med fördel bytas ut.

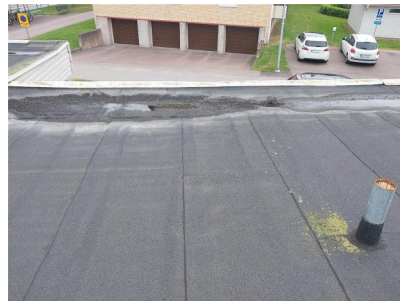
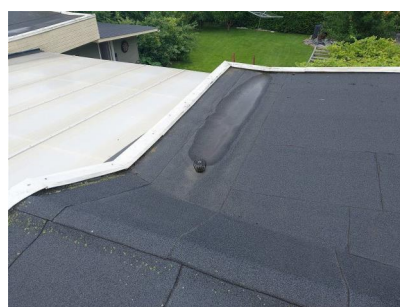
### Utvändigt / Tak

Takpappen är äldre. Mindre stående vatten kunde noteras i vissa lågpunkter på taket, se även foto. Takbrunnar är ej rengjorda.

Tätskiktet på ett platt/låglutande tak har enligt vår bedömning en begränsad livslängd. Eftersom takpappen är äldre har det ett minskat motstånd mot vattengenomträngning. Detta i sin tur kan leda till att takkonstruktionen drabbas av fuktskador.

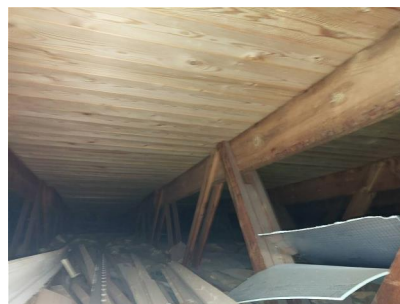
### Utvändigt / Vind

Vid kontroll av vinden uppmättes fuktvärden under kritisk fuktnivå för mikrobiell tillväxt och en normal lukt upplevdes. Hela vinden är svåråtkomlig då utrymmet är trångt samt var delvis belamrat vid besiktningen. Missfärgningar/fläckar förekommer på taksargspanel.

Fuktkvoten i takbjälkar uppmättes till mellan 8-9%. Det finns risk för mikrobiell tillväxt om den relativa fuktigheten (RF) i den omgivande luften är över 75 %. I furuvirke motsvarar det en fuktkvot (FK) på 17 %.

Detta värde varierar dock under året beroende på årstid och utomhusklimat.

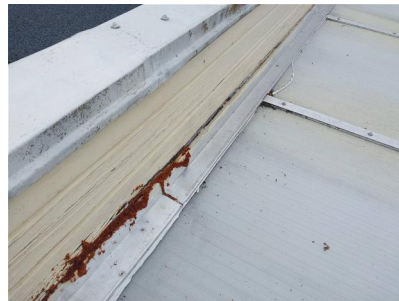
### Utvändigt / Inglasad Altan

Anslutningen mellan tak och vägg är bristfälligt utförd, se foto. Otätheter förekommer.

Detta medför risk för att regnvatten kan rinna in mellan anslutningen och väggen, vilket i sin tur kan leda till mikrobiella skador (angrepp av mikroorganismer) i tak- och väggkonstruktioner.

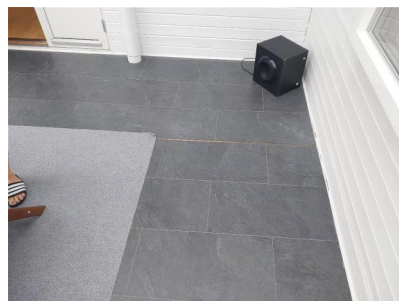
Golv är ojämnt/lutar (klickgolv), svikt kunde även noteras. Grundkonstruktionen är ej besiktningsbar.

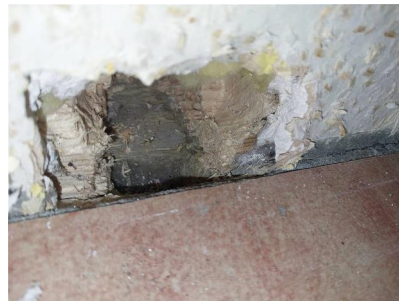
### Entréplan / Entréhall

Vid byggandet av befintlig golvkonstruktion förekommer ofta syllkonstruktioner både i ytterväggar och i mellanväggar som utförts med ett felaktigt fuktskydd och som även ibland är rötskyddsimpregnerade.

Flytande golvkonstruktion och eventuella väggsyllar riskerar att drabbas av fuktskador på grund av naturlig fuktpåverkan om fuktskyddet är bristfälligt utfört alternativt saknas. Fuktvandring kan ske från marken genom betongen till organiskt material genom så kallad kapillarsugning och diffusion, vilket kan leda till skador med lukt av mikrobiell karaktär. Om väggsyllarna är tryckimpregnerade kan även en kemisk lukt förekomma.

Kontroll av konstruktion samt fuktmätning utförde vid ytterväggssyll intill ytterdörr i befintligt provhåll i vägg.

Väggssyll är träskyddsbehandlad och delvis nedgjuten.

Fuktkvoter uppmättes i ovkant väggssyll till mellan 8-9%.  
Det finns risk för mikrobiell tillväxt om den relativa fuktigheten (RF) i den omgivande luften är över 75 %. I furuvirke motsvarar det en fuktkvot (FK) på 17 %.

Se entreplan allmänt angående noteringar.

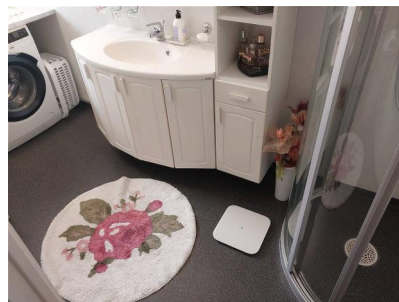
### Entréplan / Dusch/Tvättstuga

Våtutrymmet har äldre yt-/tätskikt.

Eftersom funktionen, som innebär att ytskiktet/tätskiktet ska vara vattentätt, kan vara nedsatt finns en ökad risk att vatten tränger igenom ytskiktet/tätskiktet med vattenskador i omkringliggande konstruktioner som följd.

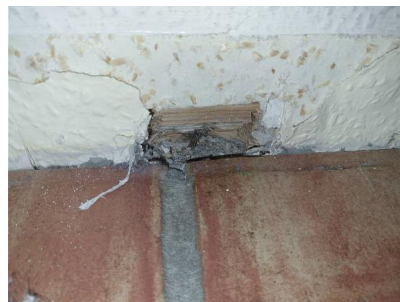
Kontroll av konstruktion samt fuktmätning utförde vid mellanväggssyll mot klädkammare i befintligt provhåll i vägg.

Väggssyll är placerad dikt an betongplatta utan någon typ av fuktspärr.

Fuktkvoter uppmättes i nederkant väggssyll till mellan 8-9,5%. Det finns risk för mikrobiell tillväxt om den relativa fuktigheten (RF) i den omgivande luften är över 75 %. I furuvirke motsvarar det en fuktkvot (FK) på 17 %.

Se entreplan allmänt angående noteringar.

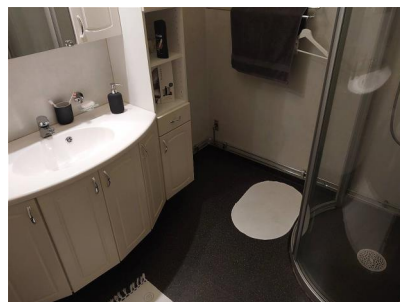
### Entréplan / Dusch/Toalett

Våtutrymmet har äldre yt-/tätskikt.

Eftersom funktionen, som innebär att ytskiktet/tätskiktet ska vara vattentätt, kan vara nedsatt finns en ökad risk att vatten tränger igenom ytskiktet/tätskiktet med vattenskador i omkringliggande konstruktioner som följd.
