# Besiktningsprotokoll

Anticimex Försäkringsbesiktning i samarbete med Fastighetsbyrån

| Fastighetsadress:<br>Sältan 4 | |

| Besiktningsdatum:<br>2025-07-28 | Protokollnummer:<br>69124947 |

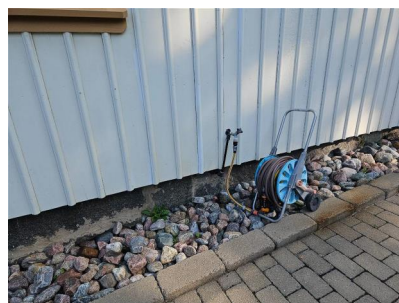
Vattenutkastaren är inte frostsäker.

När vattenutkastaren inte är frostsäker ökar risken för att den ska frysa sönder och orsaka vattenskada.

Byt till självdränerande vattenutkastare vilket innebär att den är frostsäker.

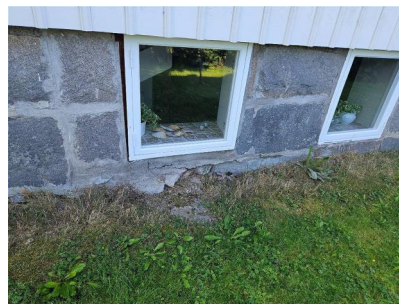
Fönster är otäta vid infästningar.

- Fönster är "skummat" fast.

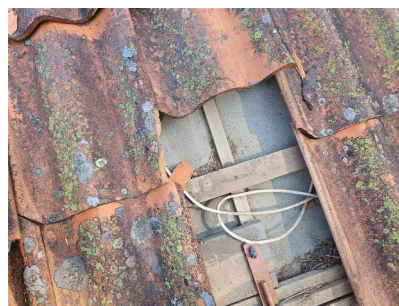
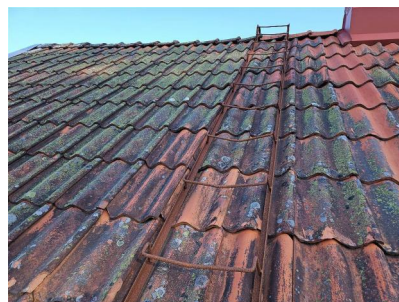
Yttertaket är äldre och skador finns på takpannor.  
- Fläckar förekommer på underlagstaket sett från sidovind.

Vi rekommenderar kontakt med takentreprenör för omläggning av yttertaket. I samband med takrenoveringen bör angränsande konstruktioner kontrolleras för att upptäcka eventuella följdskador.

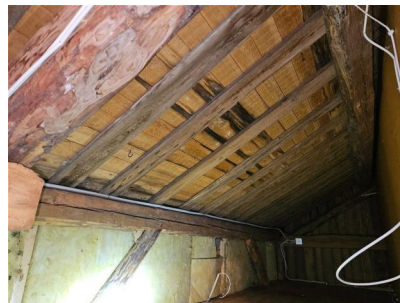
Underlagstaket har fuktfläckar. Se kommentar tak.

Fuktfläckar kan bero på olika saker, och kan vara ett tecken på en tidigare eller ett pågående läckage.

Vi rekommenderar en fördjupad undersökning för att bedöma orsak och omfattning.

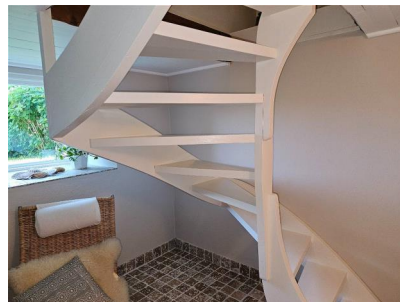
Trappan är inte barn säkrad mellan stegen.  
För info.

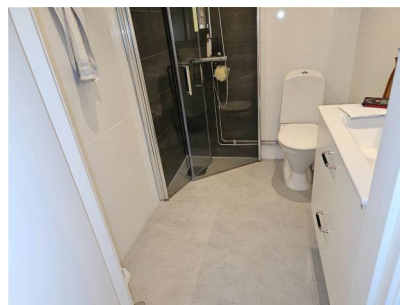
- Golvlutning.
- Golvbrunnen är placerad närmare än 200 mm från väggvinkeln.
  - Materialet i väggar består av betong/granit och kompositskivor.

Golvfall mot golvbrunnen utanför duschzonen är något bristfälligt utfört.

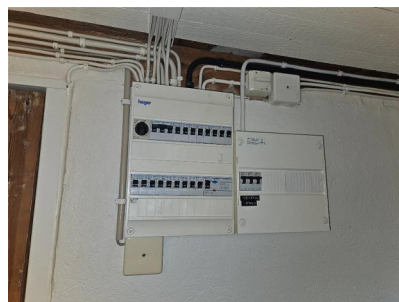
Gruppförteckning över elcentralen saknas.

"Gruppförteckning" är en lista som ska vara placerad vid elcentralen. Den visar vilka säkringar som är anslutna till vilka armaturer, vägguttag och apparater. Den är också till för att underlätta vid felsökning och elarbeten.

Kontakta en elektriker för att upprätta en gruppförteckning som placeras i närheten av elcentralen.

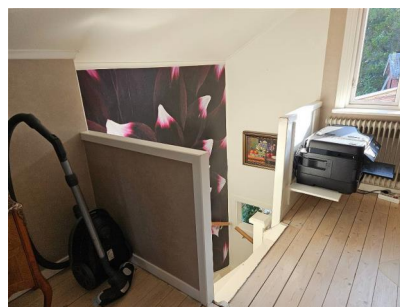
Obs. att räcket är något lågt.

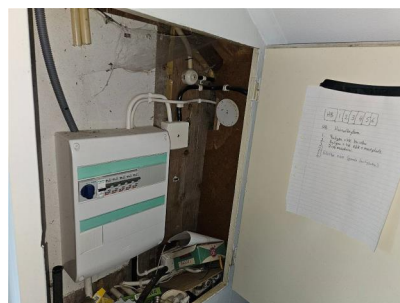
El-centraler i källare och övervåning har jordfelsbrytare.

Jordfelsbrytare finns installerad vid elcentraler.
