# Besiktningsprotokoll

Anticimex Försäkringsbesiktning i samarbete med Fastighetsbyrån

| Fastighetsadress:<br>Jonstorp 11 | |

| Besiktningsdatum:<br>2025-07-23 | Protokollnummer:<br>69138016 |

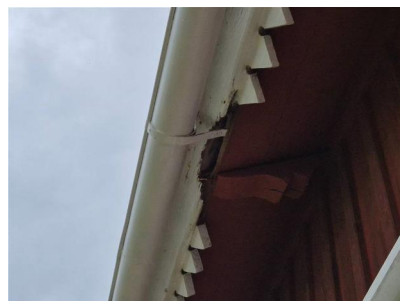
Rötskada noterades kring infästning av hängränna.

Stuprör saknas.

Eftersom stuprör saknas utsätts fasaden och grunden för ökad fuktbelastning, vilket i sin tur kan leda till fuktskador i bakomliggande konstruktioner.

Säkerställ att fästet kan monteras korrekt på nytt och undersök om det finns någon underliggande skada i takfoten.

Montera stuprör.

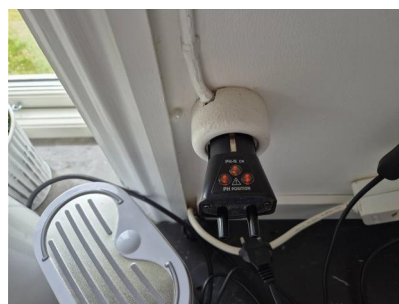
Funktionskontroll av jordade eluttag.

Vid stickprovskontroll av jordade eluttag noterades felkoppling.

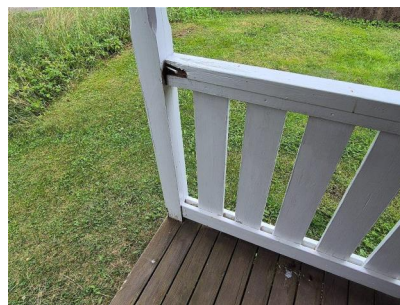
Altanräcke har mindre rötskador.

Mindre rötskador finns i altanräcke.
