# Besiktningsprotokoll

Anticimex Försäkringsbesiktning i samarbete med Fastighetsbyrån

| Fastighetsadress:<br>Västerviksgatan 6 | |

| Besiktningsdatum:<br>2025-07-28 | Protokollnummer:<br>69157548 |

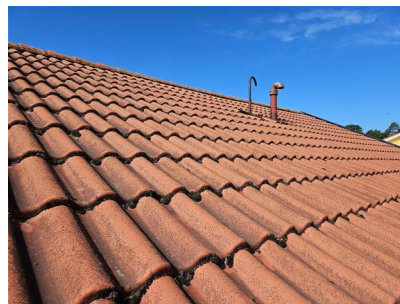
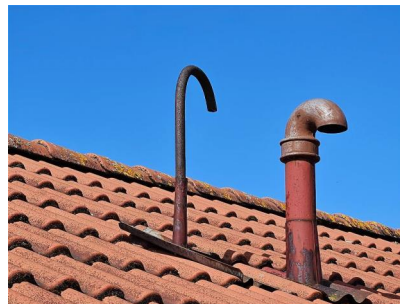
Plåten runt uppkommande avlufts-rör ligger inte som den ska. Håller inte genomföringen tät. Se även under "Utvändigt/ Vind"

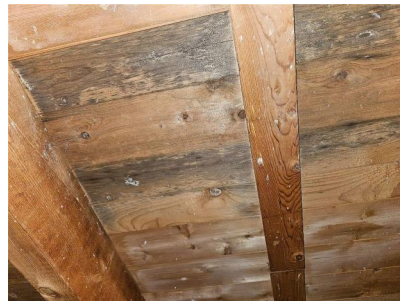
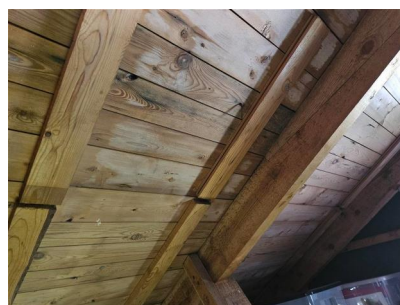
Vid kontroll av vinden har fuktvärden under kritisk fuktnivå för mikrobiell tillväxt uppmätts, dock finns mikrobiell påväxt på underlagstak.

Fuktkvoten i underlagstak/takbjälkar uppmättes till 9 %.

Det finns risk för mikrobiell tillväxt om den relativa fuktigheten (RF) i den omgivande luften är över 75 %. I furuvirke motsvarar det en fuktkvot (FK) på 17 %.

Den upptäckta mikrobiella påväxten på underlagstaket är ett tecken på att vinden har tillförts eller tillförs fukt inifrån bostaden. Observera att besiktning av bostadens ventilationssystem inte har ingått i uppdraget.

För att komma tillrätta med detta kan fukttillförseln inifrån bostaden behöva minskas. Det kan göras genom att ventilationen i bostaden förbättras samt att eventuella otätheter i vindsbjälklaget (tak-/väggvinklar, taklucka med mera) tätas. Läs Anticimex faktablad om uppvärmda vindsutrymmen för tips och råd.

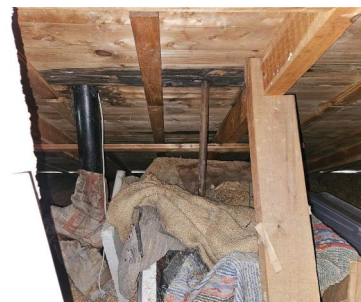
Avluftsningrör bör ses över, mattor och frigolit täcker över detta rör.

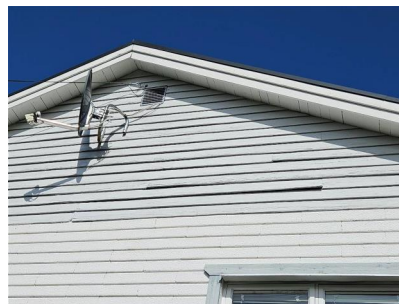
Enstaka panelbrädor har mindre rötskador.  
Fasadpanelen är i behov av målning/underhåll.

Fasadbeklädnad och träkonstruktioner där målningsbehov finns riskerar att få fukt- och rötskador på grund av sämre vattenavvisande förmåga. För att öka livslängden på fasadbeklädnaden rekommenderas målning och underhåll. I samband med ommålning rekommenderas att de rötskadade panelbrädorna byts ut.

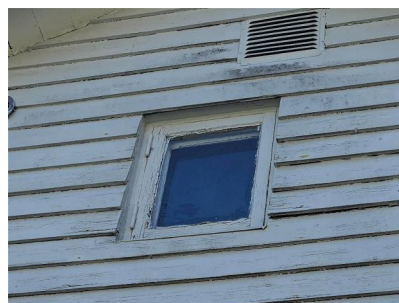
Fönster har färgsläpp och torrsprickor.

Fönsterbågar och fönsterkarmar där målningsbehov finns riskerar att få fukt- och rötskador på grund av sämre vattenavvisande förmåga.

För att öka livslängden på fönster rekommenderas målning och underhåll.

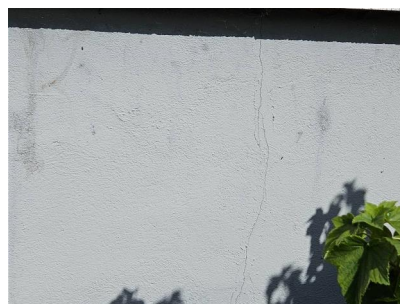
Utvändigt fuktskydd ligger oskyddat ovan mark.

Risk finns att det utvändiga fuktskyddet skadas och funktionen försämras.

Sprickor finns i sockel.

Dessa bedöms inte ha lett till bakomliggande skador.

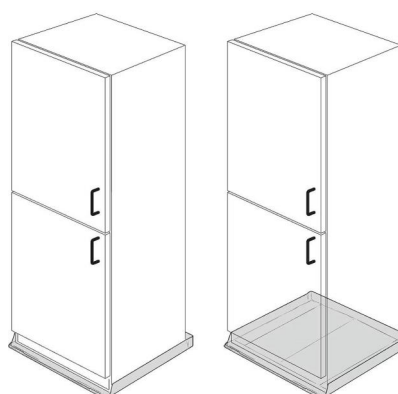
Fuktskydd saknas under vitvaror och diskbänksskåpet.

Utan fuktskydd är det svårt att upptäcka läckage. Vatten kan då tränga in i omkringliggande konstruktioner och orsaka fuktskador.

För att upptäcka eventuella läckage, installera ett fuktskydd.

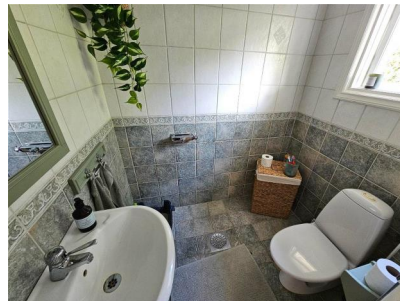
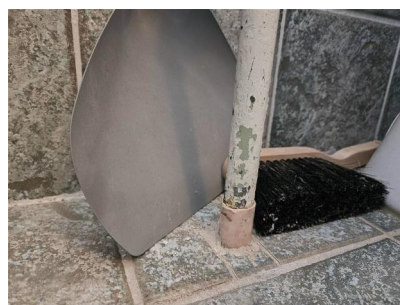
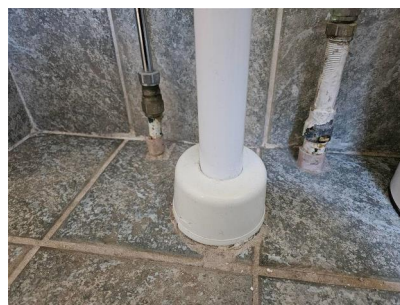
- Våtutrymmet har äldre yt-/tätskikt.
- Rör genomföring finns i golv.

Eftersom funktionen, som innebär att ytskiktet/tätskiktet ska vara vattentätt, kan vara nedsatt finns en ökad risk att vatten tränger igenom ytskiktet/tätskiktet med vattenskador i omkringliggande konstruktioner som följd.

Rör genomföringar i golvet medför en ökad risk för att vatten tränger ner i omkringliggande konstruktioner och orsakar fuktskador. Vid uppbyggnaden av utrymmet var detta tillåtet och utförandet anses därför vara fackmässigt utfört. I dagens branschregler är detta inte längre tillåtet.

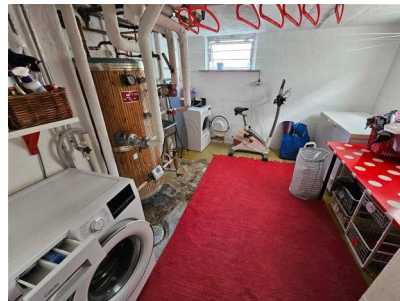
Våtutrymmet har äldre yt-/tätskikt.

Eftersom funktionen, som innebär att ytskiktet/tätskiktet ska vara vattentätt, kan vara nedsatt finns en ökad risk att vatten tränger igenom ytskiktet/tätskiktet med vattenskador i omkringliggande konstruktioner som följd.
