# Besiktningsprotokoll

| Fastighetsbeteckning:<br>Smedsbyn 9:23 | |
| Fastighetsadress:<br>Sågroningsvägen 11 | |

# Försäkringsbesiktning

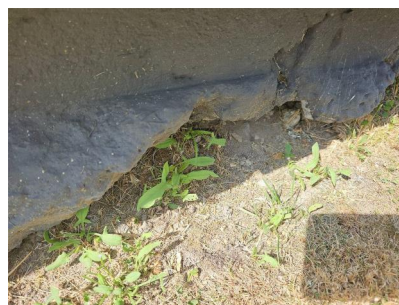
Äldre betongsläpp.

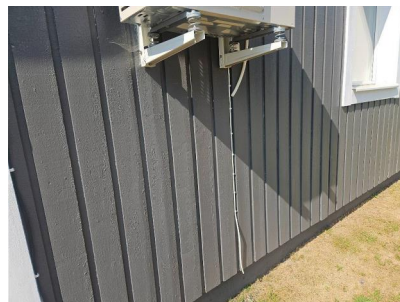
Kondensvatten från luftvärmepumpens utedel rekommenderas att ledas bort från området närmast huset.

Brukar användas en skiva för att leda bort kondensvatten från området närmast huset vintertid.

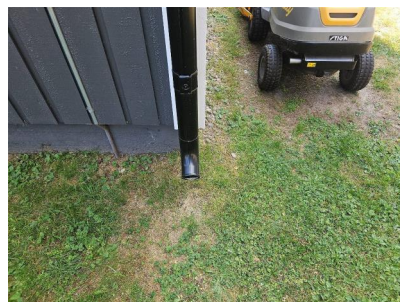
Stuprör är ej anslutna till markledningar.

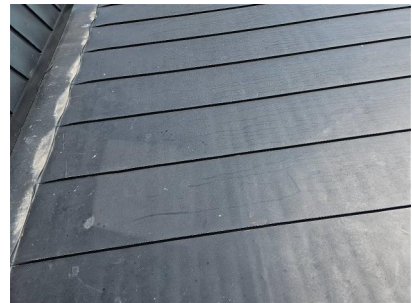
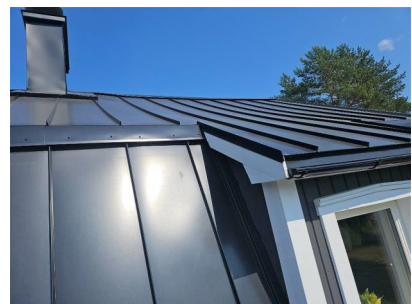
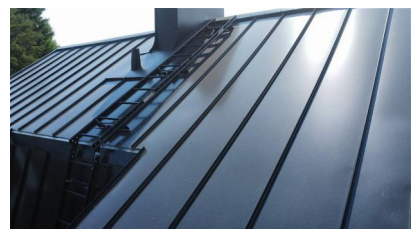
Enstaka skrapmärken på äldre del av plåttaket.

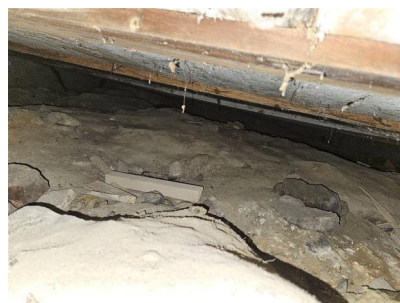
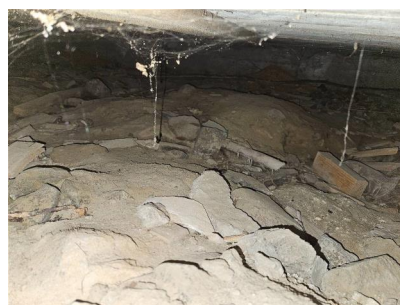
Torpargrunden är endast besiktigad från öppning i matkällaren och från ventiler på grund av låg höjd mellan trossbotten och markytan och lucka saknas.

Torpargrunder med bjälklag av organiskt material har ofta fuktskador på grund av naturlig fuktpåverkan. Detta kan resultera i mikrobiella skador (angrepp av mikroorganismer) och, i värsta fall, rötskador. Mikrobiell lukt kan då spridas till boendemiljön. Grunden har endast kunnat besiktigas från ventil och öppning från matkällaren eftersom den inte är krypbar och saknar lucka.

Vid fuktkvotsmätning på trossbotten från matkällaren uppmättes fuktkvoten till 16-17%.

Vid fuktkvotsmätning på trossbotten från ventil uppmättes fuktkvoten till 11,8%

För att undvika mikrobiell tillväxt bör inte fuktkvoten överstiga 17%.

-Organiskt material liggande på markytan noterades i torpargrunden.

Detta medför risk för mikrobiell tillväxt och att lukt sprids till boendemiljön.

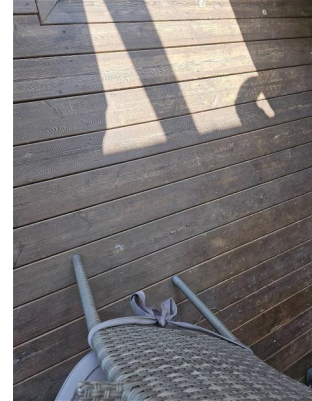
Slitage på trallbrädor.

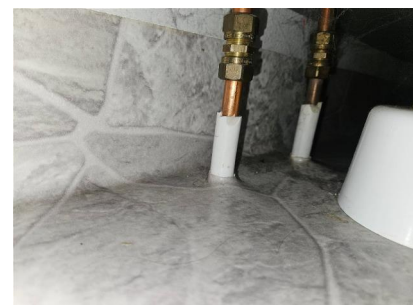
Rör genomföring finns i golv.

Rör genomföringar i golvet medför en ökad risk för att vatten tränger ner i omkringliggande konstruktioner och orsakar fuktskador.

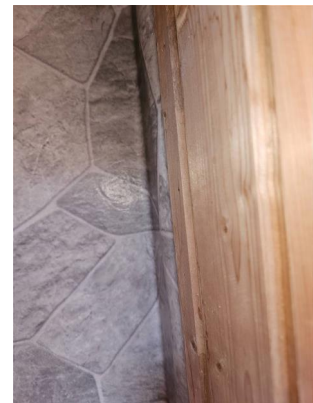
Mindre mattsläpp i golv/vägg- vinkel i bastun.

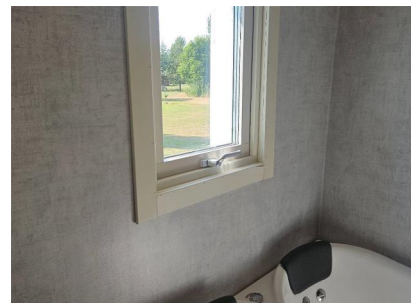
Spabad placerad i närheten av Fönster.

Skydda föster mot vattenbegjutning.

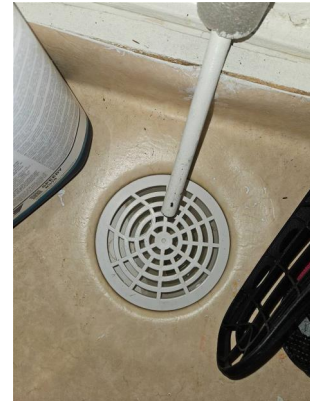
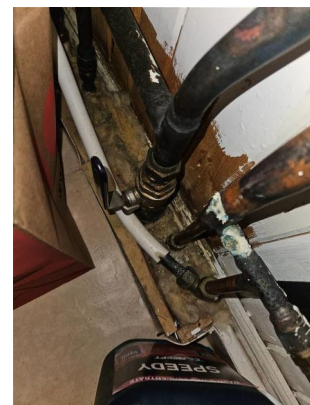
Golvbrunnen är placerad för nära vägg.

Öppet in i golvkonstruktion under inkommande vatten.

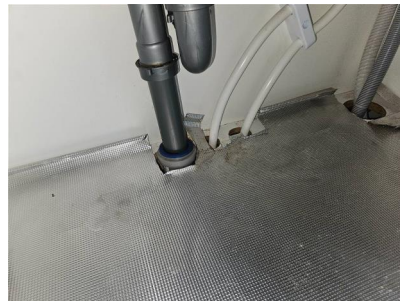
Fuktskydd är otätt kring rör genomföringar.

För att lättare upptäcka eventuella läckage rekommenderas tätning kring genomföringar.

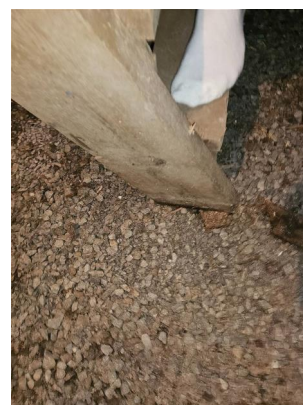
Trappa av organiskt material stående direkt på markytan.

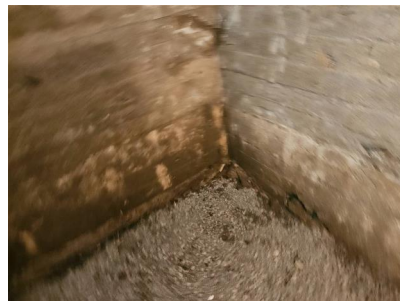
Fuktkvoten på undertak i matkällaren uppmättes till 24%

För att undvika mikrobiell tillväxt bör inte fuktkvoten överstiga 17%

Jag rekommenderar att avfuktare används i utrymmet.

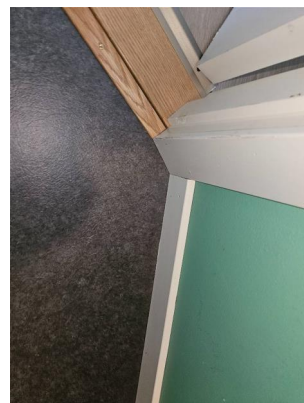
Golv mattan saknar uppvik mot innerväggar och tröskel.
