# Besiktningsprotokoll

Anticimex Försäkringsbesiktning i samarbete med Fastighetsbyrån

| Fastighetsbeteckning:<br>Tybble 1:10 | |

| Besiktningsdatum:<br>2025-07-28 | Protokollnummer:<br>69146138 |

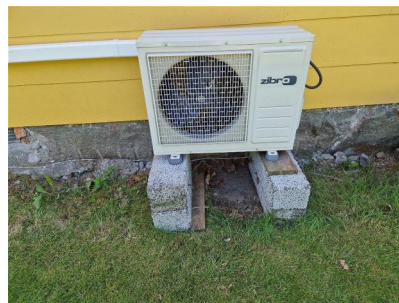
Kondensvatten från luftvärmepumpens utedel leds inte bort från husgrunden.

Detta medför ökad risk för att vatten tränger in i anslutande konstruktioner, vilket i sin tur kan leda till fuktnrelaterade skador. Observera att besiktning av byggnadens värmesystem eller värmepumpen inte har ingått i uppdraget.

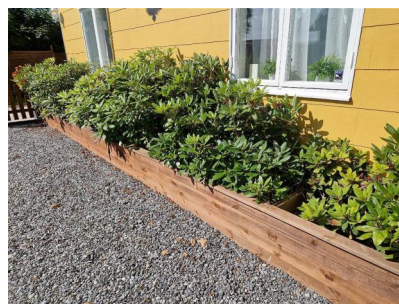
Växter finns i anslutning till grundmur.

När det finns rabatter och växter nära grundmuren finns risk att fukt stannar kvar i väggarna. Detta kan i sin tur orsaka invändiga fuktskador. Växternas rötter kan också skada grundmuren och sätta dräneringsledningen ur funktion.

Området närmast huset rekommenderas att vara fritt från växtlighet.

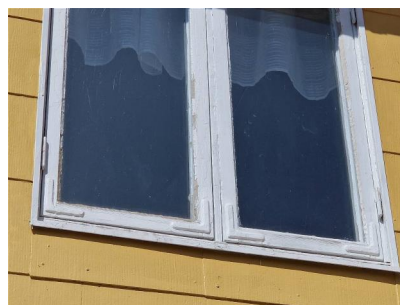
Kitt- och färgsläpp finns från fönstren.

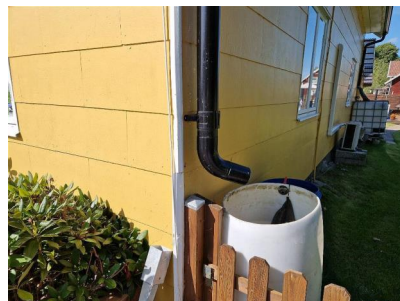
Stuprör avslutas nära husliv.

Stuprör som avslutas intill husliv (ovan mark) kan medföra en ökad fuktbelastning på grundmur/sockel med fuktrelaterade skador som följd.

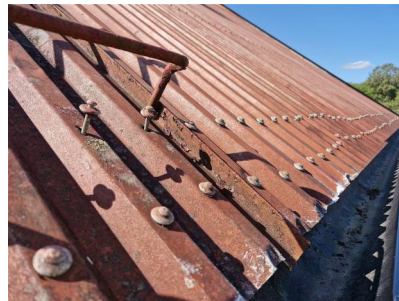
Skador finns på plåttaket.  
Plåttaket är äldre.  
Klockspik har krupit upp med otätheter.

Risk finns för otätheter, detta i sin tur kan leda till fuktskador på underliggande takkonstruktionen och kan resultera i mikrobiella skador.

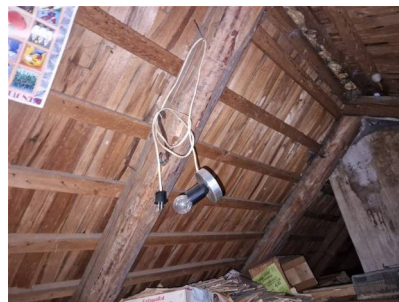
Vid kontroll av vinden uppmättes fuktvärden under kritisk fuktnivå för mikrobiell tillväxt och en normal lukt upplevdes.  
Fuktkvoten i underlagstak/takbjälkar uppmättes vid besiktningstillfället till ca 7,8 %.  
Detta värde varierar dock under året beroende på årstid och utomhusklimat.

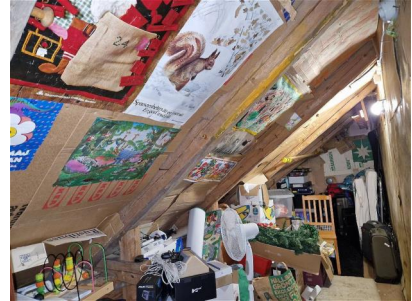
Inget att notera.
