# Besiktningsprotokoll

Anticimex Överlåtelsebesiktning av småhus - nivå 1

| Fastighetsadress:<br>Ålsätter Hawaii | |

| Besiktningsdatum:<br>2025-07-21 | Protokollnummer:<br>69146742 |

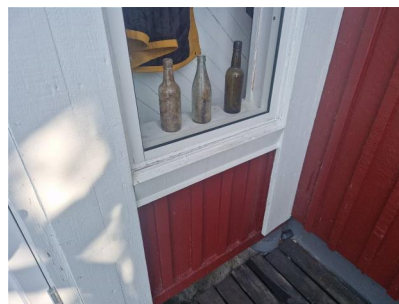
Det ända jag vill belysa är den synliga skadan i farstu och de plåtar som är monterade som fönsterbleck.

- Plåten under fönster är inte ett fönsterbleck.  
- Otät vid infästning.

Eftersom fönsterblecken är otäta finns risk att vatten rinner in i väggen vilket i sin tur kan leda till fuktskador i väggkonstruktionen.

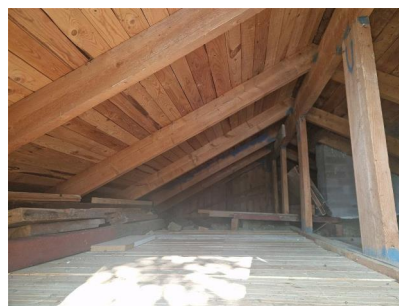
Yttertaket är äldre.

Takpannor, plåtdetaljer och underlagspapp har enligt vår bedömning en begränsad livslängd. Eftersom husets taktäckning är äldre har det ett minskat motstånd mot vatteninträngning. Detta i sin tur kan leda till fuktskador på träläkt och vidare ner i underliggande konstruktioner.

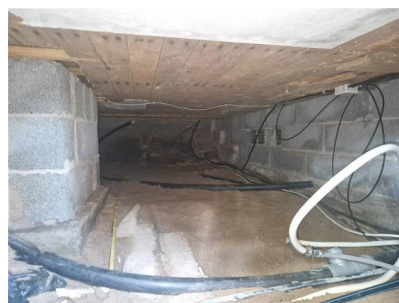
Krypgrund är en riskkonstruktion.

Uteluftsventilerade krypgrunder med bjälklag av organiskt material har ofta fuktskador på grund av naturlig fuktpåverkan. Detta kan resultera i mikrobiella skador (angrepp av mikroorganismer) och, i värsta fall, rötskador. Mikrobiell lukt kan då spridas till boendemiljön.

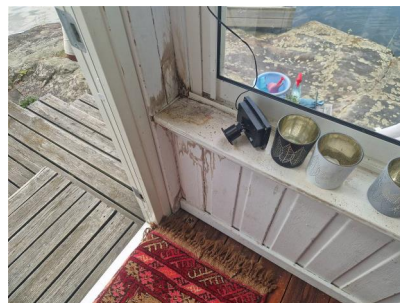
Väggen har fuktfläckar.

Fuktfläckar kan bero på olika saker, och kan vara ett tecken på en tidigare eller en pågående fuktskada.

Vi rekommenderar en fördjupad undersökning för att bedöma orsak och omfattning.

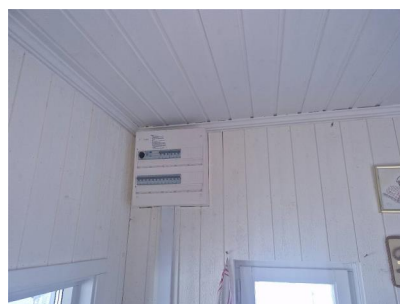
Gruppförteckning över elcentralen saknas.  
- El-centralen har jordfelsbrytare.

"Gruppförteckning" är en lista som ska vara placerad vid elcentralen. Den visar vilka säkringar som är anslutna till vilka armaturer, vägguttag och apparater. Den är också till för att underlätta vid felsökning och elarbeten.

Kontakta en elektriker för att upprätta en gruppförteckning som placeras i närheten av elcentralen.
