# Besiktningsprotokoll

Anticimex Försäkringsbesiktning i samarbete med Fastighetsbyrån

| Fastighetsadress:<br>Gelbgjutaregatan 3 | |

| Besiktningsdatum:<br>2025-07-25 | Protokollnummer:<br>69136997 |

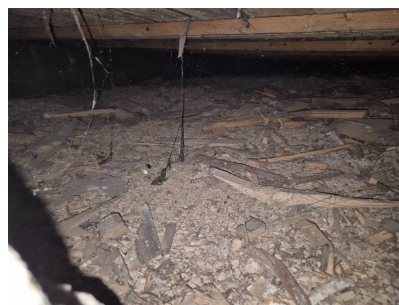
Torpargrunden är ej besiktningsbar på grund av låg höjd.

Torpargrund är en riskkonstruktion.

Uteluftsventilerade torpargrunder med bjälklag av organiskt material har ofta fuktskador på grund av naturlig fuktpåverkan. Detta kan resultera i mikrobiella skador (angrepp av mikroorganismer) och, i värsta fall, rötskador. Mikrobiell lukt kan då spridas till boendemiljön.

Vid kontroll av konstruktion av torpargrunden som utfördes via ventilerna uppmättes fuktvärden under kritisk fuktnivå.

Fuktkvoten uppmättes till ca 14 %.

Risk för mikrobiell tillväxt föreligger om fuktkvoten överstiger 17 %.

Organiskt material förekommer på marken i utrymmet.

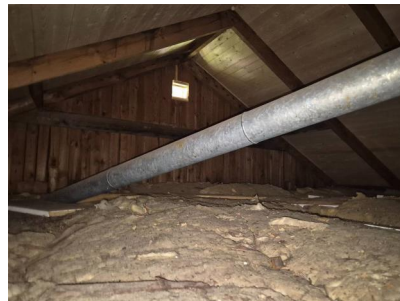
Invändig lucka.

Vid kontroll av vinden uppmättes fuktvärden under kritisk fuktnivå för mikrobiell tillväxt.

Fuktkvoten i underlagstak/takbjälkar uppmättes vid besiktningstillfället till ca 8 %.

Besiktningen utfördes från luckan då landgång ej finns.

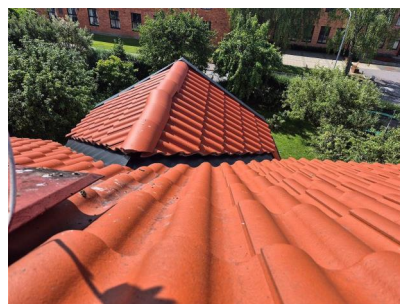
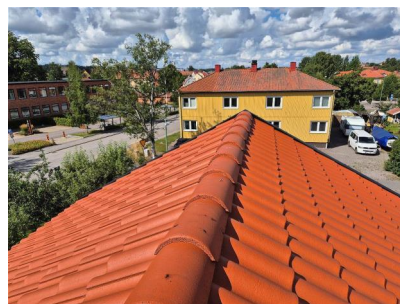
Äldre plåtdetaljer runt skorstenen på yttertaket är inte utbytta i samband med takrenoveringen.

Detta kan leda till fuktskador i bakomliggande konstruktioner.

Nockpannor ligger ej i rak linje ovan takkupol.

Taket besiktades från takstegen.

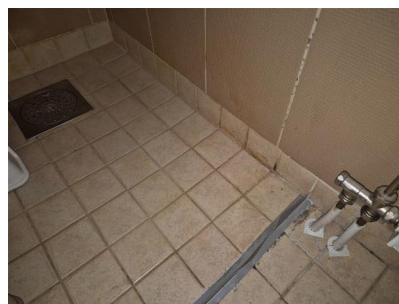
Våtutrymmet har äldre yt-/tätskikt.

Eftersom funktionen, som innebär att ytskiktet/tätskiktet ska vara vattentätt, kan vara nedsatt finns en ökad risk att vatten tränger igenom ytskiktet/tätskiktet med vattenskador i omkringliggande konstruktioner som följd.

- Rör genomföring finns i golv.
- Golvbrunnen är placerad för nära vägg.
- Golvutning är bristfälligt utfört.

Golvbrunnen är ej besiktningsbar på grund av brunnslocket sitter fast med bruk och fix.

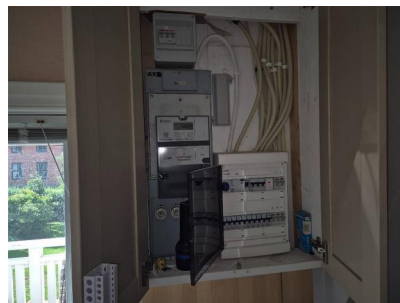
Jordfelsbrytare finns i el-centalen.
