**Fastighetsuppgifter**

Lekstorp 2:106

Aggetorpsvägen 24

| Uppdragsnummer | O28695 |

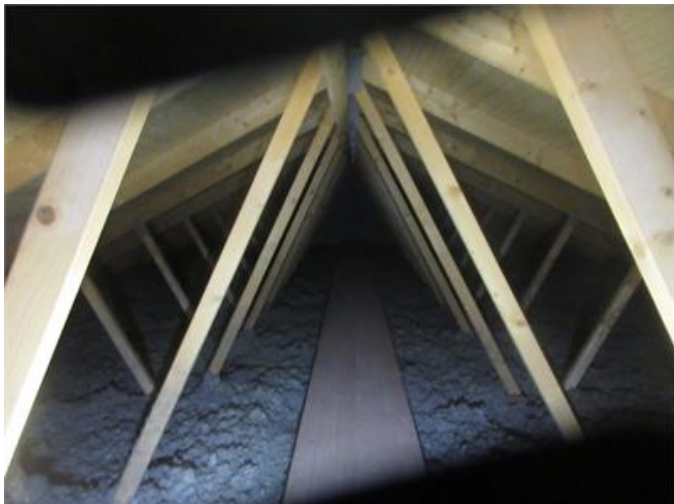
| Besiktningsresultat | | | | | |
|---|---|---|---|---|---|
| <b>Nockvind</b> | X | | | | Inget att notera. |

Översiktsbildnockvind.
