# Besiktningsprotokoll

Anticimex Försäkringsbesiktning i samarbete med Fastighetsbyrån

| Fastighetsadress:<br>Simtuna Koby 18 | |

| Besiktningsdatum:<br>2025-07-28 | Protokollnummer:<br>69157731 |

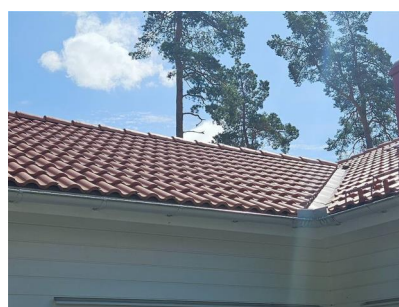
#### Utvändigt / Tak

Inget att notera.

Besiktad från markstege.

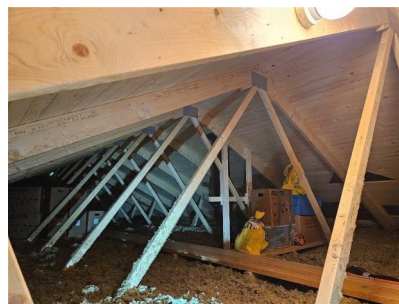
#### Utvändigt / Vind

Vid kontroll av vinden uppmättes fuktvärden under kritisk fuktnivå för mikrobiell tillväxt och en normal lukt upplevdes.

Fuktkvoten i underlagstak/takbjälkar uppmättes till 8 %.

Vinden besiktad från landgång.

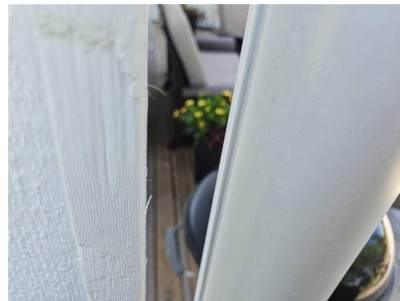
### Utvändigt / Hängrännor / Stuprör

Fals på stuprör vänd mot fasad.

Falsen på stuprören kan med fördel vändas ut från fasaden för att lättare se om röret blivit skadat efter vinterns påfrestningar samt för att undvika skador på fasad vid ett eventuellt läckage.

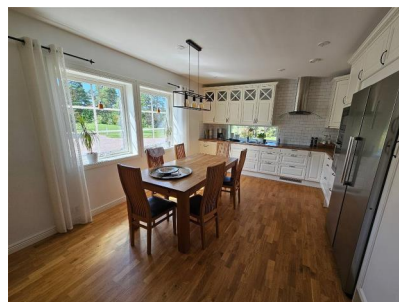
### Entréplan / Kök

Funktionskontroll av jordade eluttag.

Vid stickprovskontroll av jordade eluttag noterades inga avvikelser.

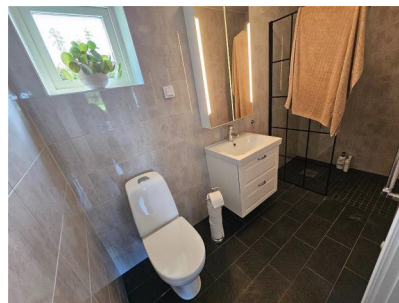
### Entréplan / Dusch/Toalett

Normala fuktvärden indikerades mot klinker/kakel.

En viss fukt tränger alltid in bakom kakel/klinker via fogarna, detta är helt normalt och innebär inte att tätskiktet/ våtrumsisoleringen under kaklet/klinkern är bristfälligt eller ur funktion.

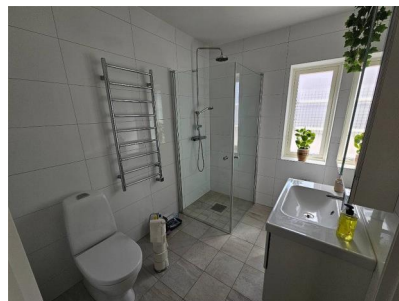
### Entréplan / Badrum/Wc

Normala fuktvärden indikerades mot klinker/kakel.

Fuktindikering mot kakel och klinker som regelbundet vattenbegjuts är svårt att utföra då även det underliggande fästmassan kan ge utslag på instrumentet utan att skada föreligger. Fuktindikering har dock utförts i delar av utrymmet som ej vattenbegjuts samt i angränsande rum/konstruktioner, utan avvikelser.
