# Besiktningsprotokoll

Anticimex Försäkringsbesiktning i samarbete med Fastighetsbyrån

| Fastighetsadress:<br>Råvägen 46 | |

| Besiktningsdatum:<br>2025-07-28 | Protokollnummer:<br>69148671 |

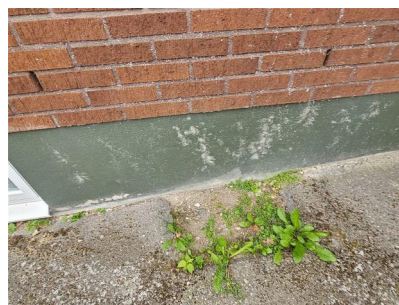
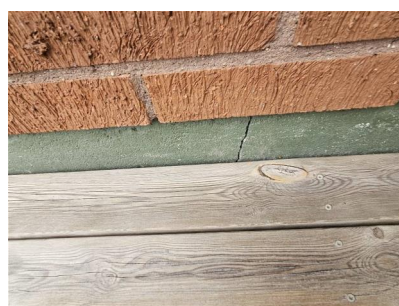
Färgsläpp och spricka noterades på sockel.

Dessa bedöms inte ha lett till bakomliggande skador.

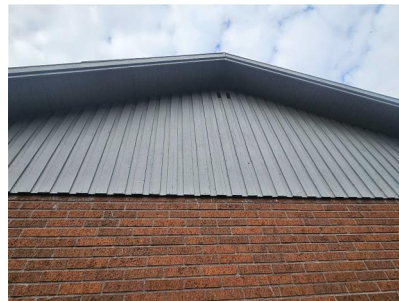
Fasadpanelen är i behov av målning/underhåll.

Fasadbeklädnad och träkonstruktioner där målningsbehov finns riskerar att få fukt- och rötskador på grund av sämre vattenavvisande förmåga. För att öka livslängden på fasadbeklädnaden rekommenderas målning och underhåll.

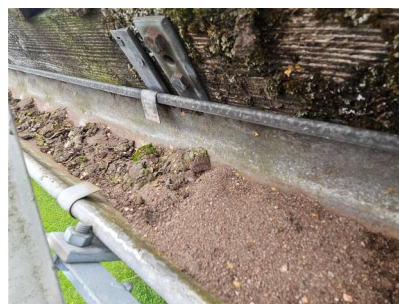
Hängrännor är skräpfyllda.

Eftersom hängrännor är fulla med skräp finns risk för fuktskador på fasad och sockel då vatten kan svämma över.

För att förhindra översvämning rekommenderas rensning av hängrännor.

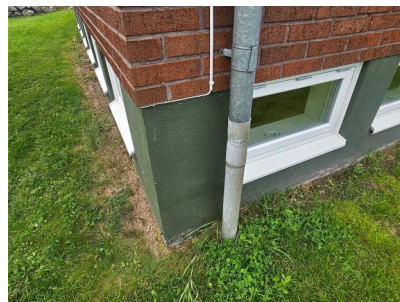
Lövsilar finns inte.

När det saknas lövsilar så finns det risk att det blir stopp i dagvattenledningen.

För att hindra stopp i dagvattenledningar rekommenderas komplettering av lövsilar.

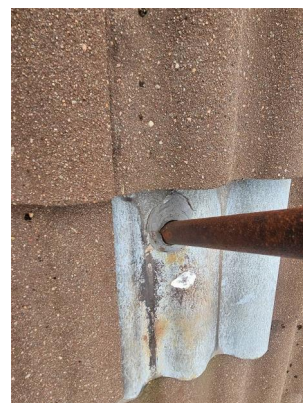
Yttertaket är äldre.  
Otätt runt stos.

Takpannor, plåtdetaljer och underlagspapp har enligt vår bedömning en begränsad livslängd. Eftersom husets taktäckning är äldre har det ett minskat motstånd mot vatteninträngning. Detta i sin tur kan leda till fuktskador på träläkt och vidare ner i underliggande konstruktioner.

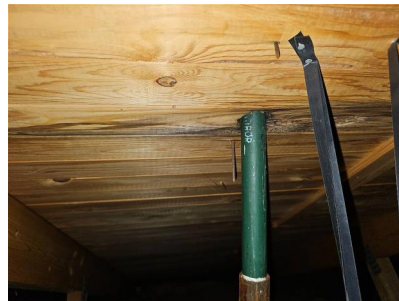
Underlagstaket har fuktfläck.

Fuktfläckar kan bero på olika saker, och kan vara ett tecken på en tidigare eller ett pågående läckage.

Vi rekommenderar en fördjupad undersökning för att bedöma orsak och omfattning.

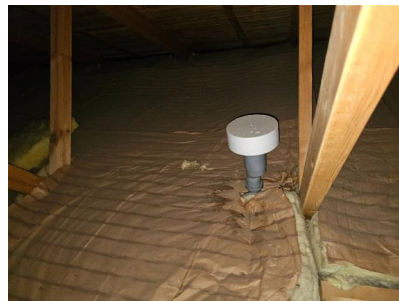
Avluftning avslutas på vind.

När avluftningen avslutas på vinden så finns det en risk att vid ett eventuellt läckage från vakuumentilen kan varm och fuktig luft strömma in i vindsutrymmet med fukt- och luktrelaterade skador som möjlig följd.

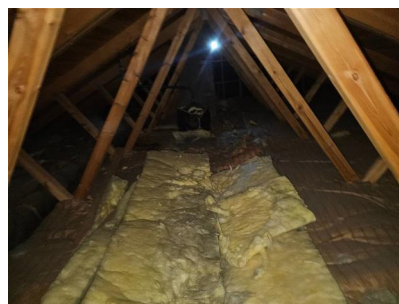
Vid kontroll av vinden uppmättes fuktvärden under kritisk fuktnivå för mikrobiell tillväxt och en normal lukt upplevdes.

Fuktkvoten i underlagstak/takbjälkar uppmättes till 8 %.

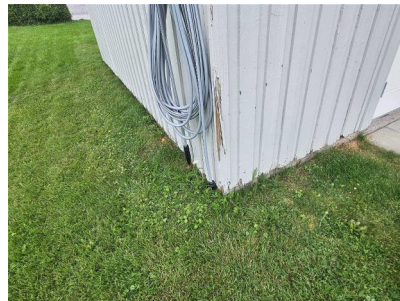
Fasadpanelen är i behov av målning/underhåll.

Fasadbeklädnad och träkonstruktioner där målningsbehov finns riskerar att få fukt- och rötskador på grund av sämre vattenavvisande förmåga. För att öka livslängden på fasadbeklädnaden rekommenderas målning och underhåll.

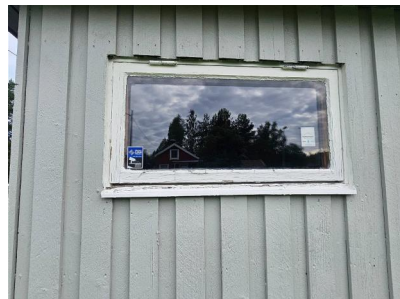
Fönster är i behov av målning/underhåll.

Fönsterbågar och fönsterkarmar där målningsbehov finns riskerar att få fukt- och rötskador på grund av sämre vattenavvisande förmåga.

För att öka livslängden på fönster rekommenderas målning och underhåll.

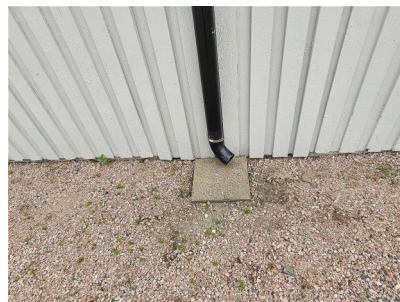
Stuprör avslutas nära husliv.

Stuprör som avslutas intill husliv (ovan mark) kan medföra en ökad fuktbelastning på grundmur/sockel med fuktrelaterade skador som följd.

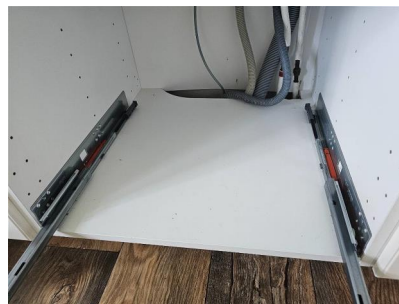
Fuktskydd saknas i diskbänksskåp.

Utan fuktskydd är det svårt att upptäcka läckage från rörledningar. Vatten kan då tränga in i omkringliggande konstruktioner och orsaka fuktskador.

För att upptäcka eventuella läckage, installera ett fuktskydd.

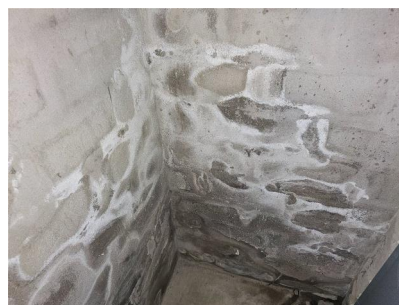
Utvändigt fuktskydd är äldre.

Eftersom källarens utvändiga fuktskydd (dagvattensystem, dräneringssystem samt källarytterväggarnas utvändiga fuktskydd) är äldre, så kan systemet ha nedsatt funktion. Detta ökar risken för invändiga fuktskador i källaren.

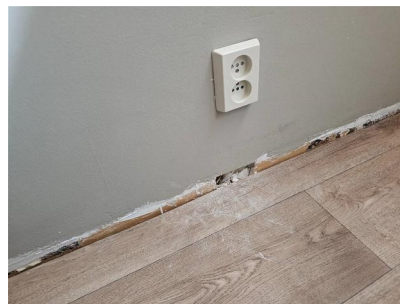
Vid kontroll av konstruktion uppmättes fuktvärden över kritisk nivå för mikrobiell tillväxt och mikrobiell lukt upplevdes i provhål.

Den relativa fuktigheten uppmättes till 85 %.

Det finns risk för mikrobiell tillväxt om den relativa fuktigheten (RF) i den omgivande luften är över 75 %. I furuvirke motsvarar det en fuktkvot (FK) på 17 %.

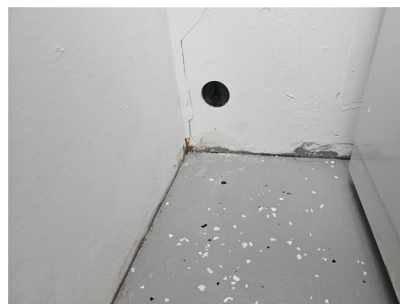
Vid kontroll av konstruktion uppmättes fuktvärden över kritisk nivå för mikrobiell tillväxt och mikrobiell lukt upplevdes i provhål

Den relativa fuktigheten uppmättes till 92 %.

Det finns risk för mikrobiell tillväxt om den relativa fuktigheten (RF) i den omgivande luften är över 75 %. I furuvirke motsvarar det en fuktkvot (FK) på 17 %.

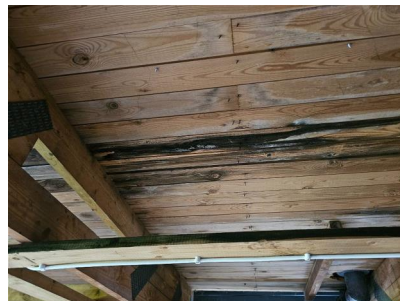
Taket har fuktfläckar.

Fuktfläckar kan bero på olika saker, och kan vara ett tecken på en tidigare eller en pågående fuktskada.

Vi rekommenderar en fördjupad undersökning för att bedöma orsak och omfattning.
