# Besiktningsprotokoll

| Fastighetsbeteckning:<br>Backa 135:3 | |
| Fastighetsadress:<br>Granåsgatan 23 | |

| Besiktningsdatum:<br>2025-07-28 | Protokollnummer:<br>69155729 |

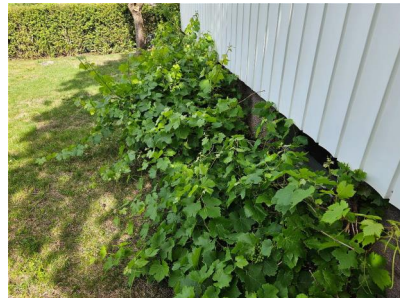
Marken/berget lutar mot huset.

Detta innebär en ökad fuktbelastning mot grunden vilket i sin tur kan orsaka fuktskador i huset.

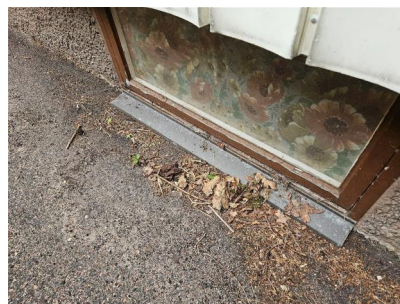
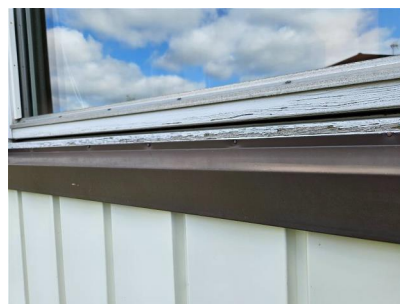
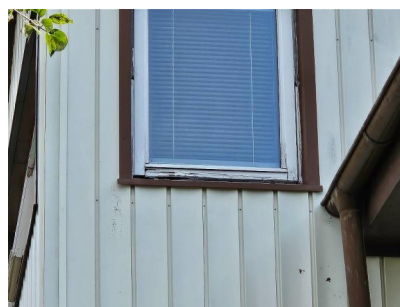
Isolerglas är äldre där enstaka fönster är anlöpt, lokalt underhållsbehov/målning noterades, enstaka fönster är även placerat i marknivå.

Fönster i grundsockeln vars undre kant ligger i liv med omgivande marknivå, medför risk för vatteninträngning vid skyfall och snösmältning. Detta kan medföra fuktrelaterade skador.

Fönster och fönsterbågar där målning/underhållsbehov finns riskerar pga. sämre vattenavvisande förmåga att få fuktskador. Detta kan leda till rötskador i fönster och fönsterkarm. Befintliga fönster är även äldre vilket betyder att tätningen mellan fönsterrutorna kan vara sämre. Detta kan leda till att rutorna missfärgas samt att kondens kan uppstå mellan glasen.

Isolerglas som är punkterade tyder på att tätningen mellan rutorna är bristfälliga. Kontakta glasmästare för åtgärdsförslag och bedömning av omfattningen av ett eventuellt fönsterbyte.

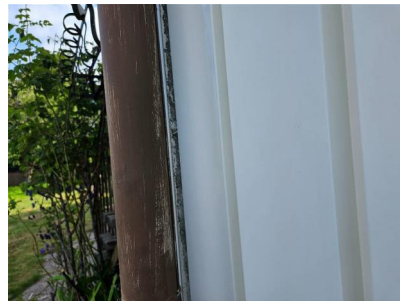
Dagvattenledning är äldre där fals på stuprör vänd mot fasad.

Falsen på stuprören kan med fördel vändas ut från fasaden för att lättare se om röret blivit skadat efter vinterns påfrestningar samt för att undvika skador på fasad vid ett eventuellt läckage.

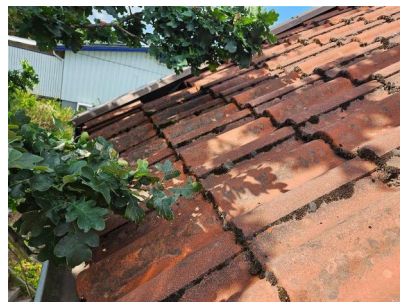
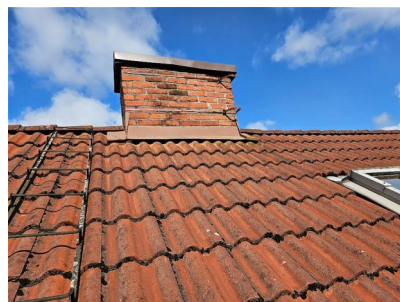
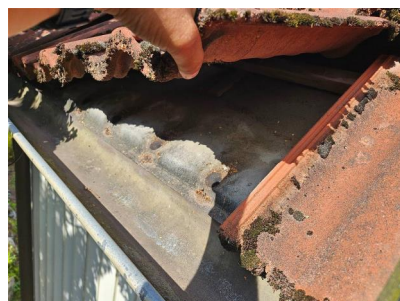
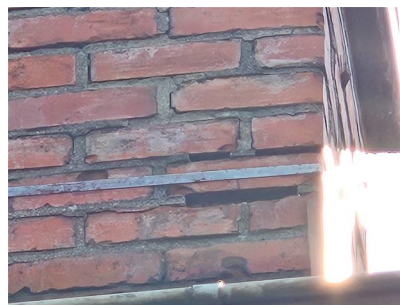
Enstaka takpannor har hamnat ur läge, äldre plåtdetaljer noterades samt att fotplåt ej finns vid nedersta pannraden mot hängränna, även viss mosspåväxt noterades på takpannor.

Brister i utvändiga taktäckningen kan leda till att regn- eller smältvatten tränger ner i underliggande takkonstruktion och orsakar fuktrelaterade skador, vilket kan medföra mikrobiella skador.

Mindre sprickor/fogsläpp noterades i skorsten.

Kontakt med fackman/murare kan tas för lämplig åtgärd.

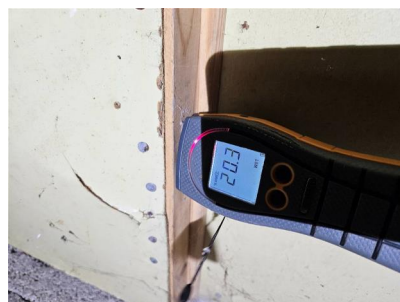
Vid kontroll av konstruktionen uppmättes fuktvärden över kritisk fuktnivå för mikrobiell tillväxt.

Uteluftsventilerade krypgrunder med bjälklag av organiskt material har ofta fuktskador på grund av naturlig fuktpåverkan. Detta kan resultera i mikrobiella skador.

Risk för mikrobiell tillväxt föreligger om den relativa fuktigheten (RF) i den omgivande luften är över 75 % vilket i furuvirke motsvarar en fuktkvot på 17 %.

Fuktkvoten uppmättes till 20,3.

Vi rekommenderar en fördjupad undersökning för att bedöma orsak och omfattning.

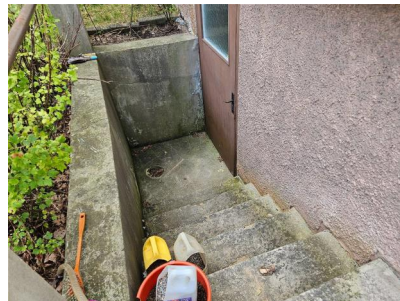
Den utvändiga källarnedgången har inget ovanliggande tak samt att trappan i sig är vidgjuten mot grundmuren. Detta medför en ökad fuktbelastning för källarens grundmur, vilket i sig kan leda till fuktrelaterades skador som tex. puts och färgsläpp. För att minska risken för att vatten tränger in i källaren är det viktigt att säkerställa att källarnedgångens brunn fungerar och rengörs regelbundet.

Viktigt är att brunnen framför källardörren är fri från skräp så att avrinning av regn- och smältvatten fungerar. Skärmtak kan monteras för ytterligare skydd.

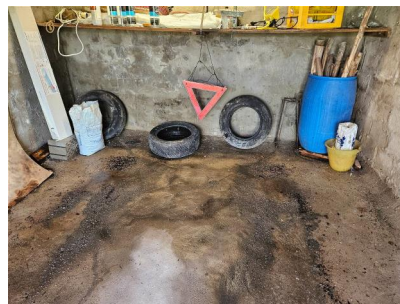
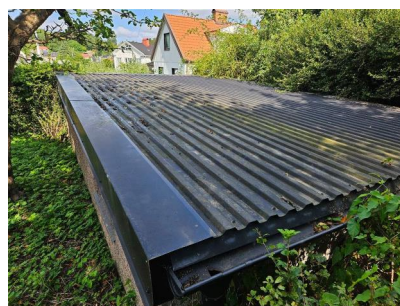
Ett allmänt renoveringsbehov noterades i/på garage med avseende på bl.a fuktinträngning/missfärgningar på väggar, utvändigt fuktskydd är äldre. Takkonstruktionen av korrugerad plåt har en bristfällig taklutning.

Det rekommenderas att en kontakt tas med en byggentreprenör för bedömning av orsak/omfattning samt åtgärd av garage.

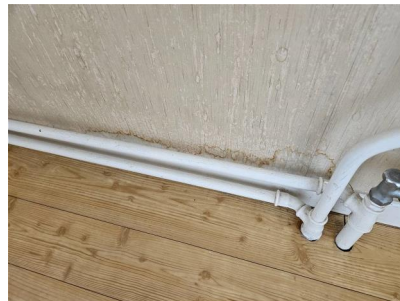
Väggen har mindre fuktfläckar.

Fuktfläckar kan bero på olika saker, och kan vara ett tecken på en tidigare eller en pågående fuktskada. Fuktindikering utfördes utan anmärkning.

Vi rekommenderar dock en fördjupad undersökning för att bedöma orsak och omfattning.

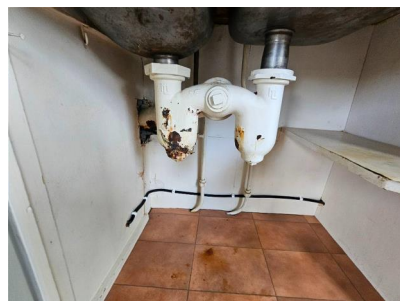
Delar av husets rör- /avlopp- /värmeledningssystem är äldre.

Detta behöver inte betyda att systemen har några allvarliga brister, men äldre rör- /avlopp- /värmeledningssystem kan ha nedsatt funktion/brister på grund av sin ålder, vilket i värsta fall kan leda till läckage.

Vi rekommenderar att en fackman kontaktas för att kontrollera husets rör- /avlopp- /värmeledningssystem samt för att hjälpa er med eventuella åtgärder. Observera att ingen besiktning av dessa system har ingått i uppdraget.

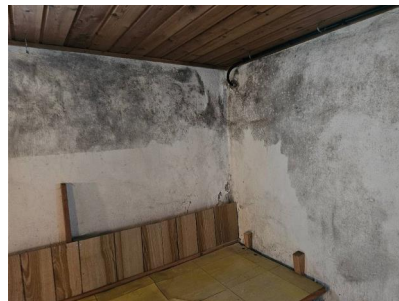
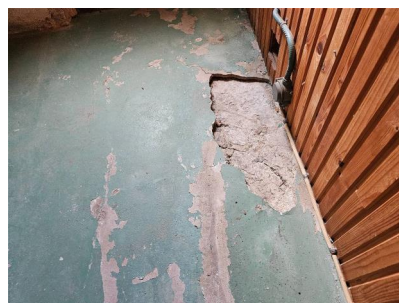
Mikrobiell påväxt finns på vägg samt att sprickor finns i golv, vidare upplevdes en något avvikande/mikrobiell lukt vid nerträdet till källarplan. Lokalt finns påreglade väggar (bastu samt intilliggande yttervägg), dock har fuktkvotsmätning ej utförts.

Vi rekommenderar en fördjupad undersökning för att bedöma orsak och omfattning.

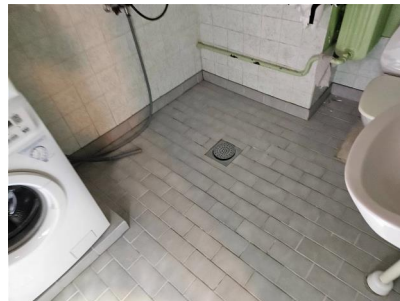
Gjutjärnsbrunnar är äldre/rostangripna, enstaka spricka noterades i kakelplattor.

Gammal rostig gjutjärnsbrunn ökar risken för läckage med fukt/luftsador som följd.

Vi rekommenderar att du kontaktar en fackman för en fördjupad undersökning.

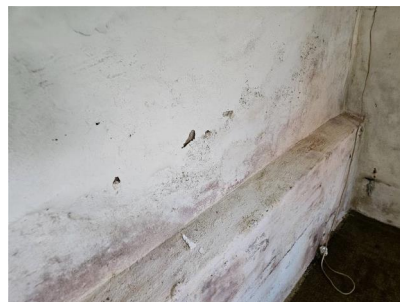
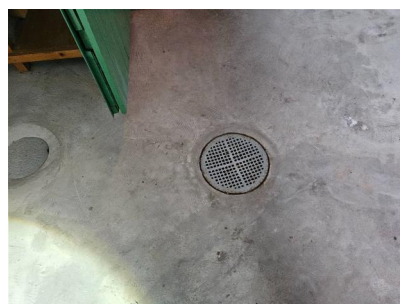
Puts- och färgsläpp finns på källarväggar, för övrigt se vidare punkt: Dusch/Toalett/Tvättstuga.

Puts- och färg som släppt från underlaget invändigt på källarytterväggarna är ett tecken på att källarens utvändiga fuktskydd inte längre fungerar tillfredsställande.

För att åtgärda detta måste källarens utvändiga fuktskydd förbättras. Läs Anticimex faktablad om källare för tips och råd.
