# Besiktningsprotokoll

Anticimex Försäkringsbesiktning i samarbete med Fastighetsbyrån

| Fastighetsadress:<br>Guldbrandsbacke 3 | |

| Besiktningsdatum:<br>2025-07-29 | Protokollnummer:<br>69100641 |

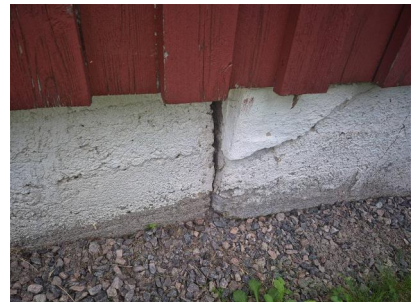
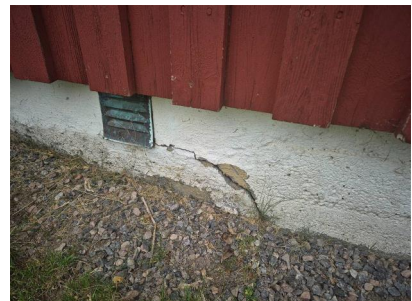
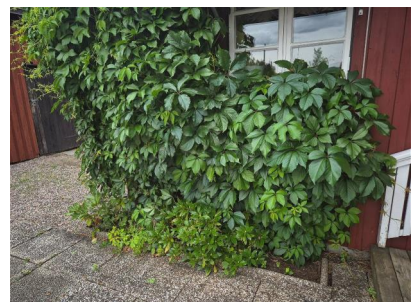
Sprickor finns i sockel.

Detta kan leda till fukt- och frysskador i konstruktionen.

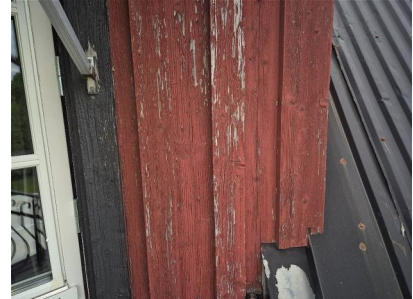
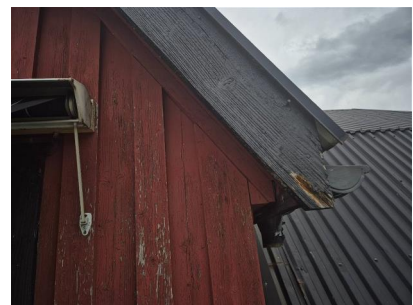
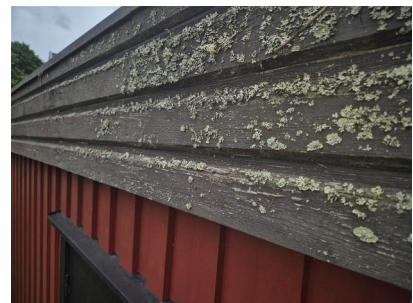
Fasadpanelen är i behov av målning/underhåll.

Fasadbeklädnad och träkonstruktioner där målningsbehov finns riskerar att få fukt- och rötskador på grund av sämre vattenavvisande förmåga. För att öka livslängden på fasadbeklädnaden rekommenderas målning och underhåll.

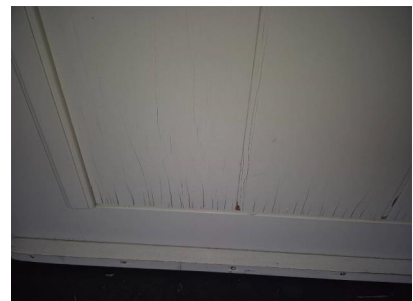
Torrspäckor finns på dörrar

Dessa bedöms inte ha lett till bakomliggande skador.

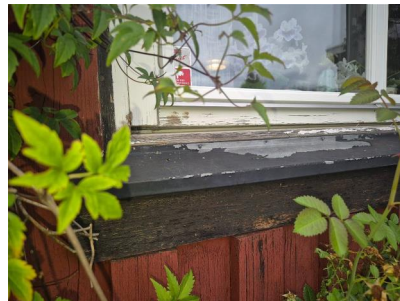
Fönster har färgsläpp och torrsprickor.

Fönsterbågar och fönsterkarmar där målningsbehov finns riskerar att få fukt- och rötskador på grund av sämre vattenavvisande förmåga.

För att öka livslängden på fönster rekommenderas målning och underhåll.

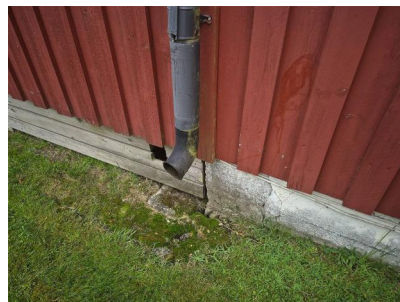
Stuprör är inte anslutet till markledning.

Stuprör som inte är anslutet till markledning kan medföra en ökad fuktbelastning på grundmur/sockel som i sin tur kan leda till fuktrelaterade skador.

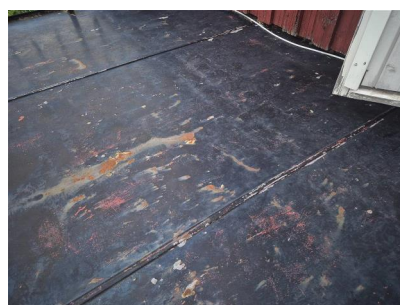
Äldre plåtbeklädnad på golvet.

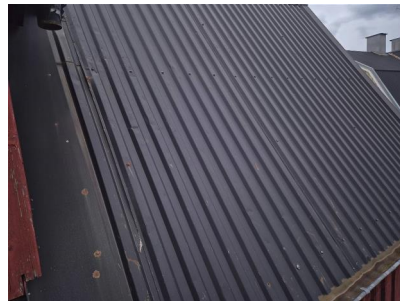
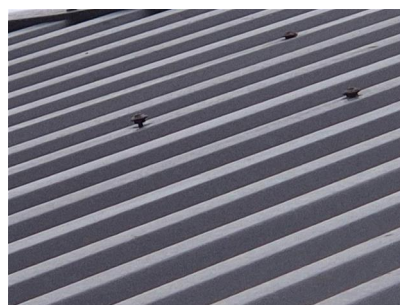
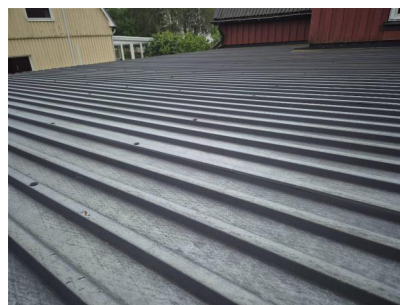
Yttertaket är äldre och en del spikar har krupit upp från taket, vilket medför en ökad risk för fuktgenomträngning.

Takpannor, plåtdetaljer och underlagstak har enligt vår bedömning en begränsad livslängd. Eftersom husets taktäckning är äldre har det ett minskat motstånd mot vatteninträngning. Detta i sin tur kan leda till fuktskador på träläkt och vidare ner i underliggande konstruktioner.

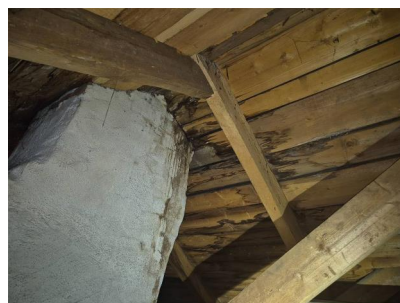
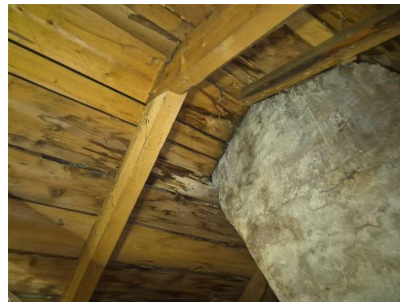
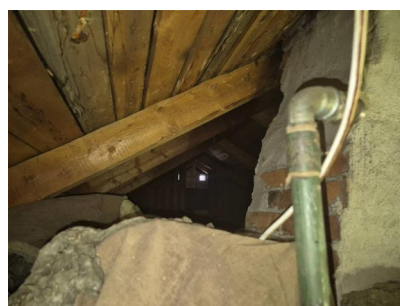
Underlagstaket har fuktfläckar.

Fuktfläckar kan bero på olika saker, och kan vara ett tecken på en tidigare eller ett pågående läckage.

Vi rekommenderar en fördjupad undersökning för att bedöma orsak och omfattning. Vinden har besiktats från lucka, då den för för trång för att ta sig upp på vinden.

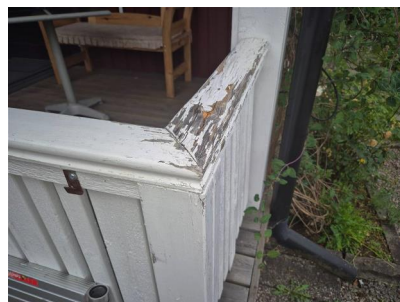
Räcke är rötskadat.

De upptäckta rötskadorna kan bero på olika saker, exempelvis bristfälligt underhåll och målning. Vilket ökar att risken för att rötskador uppstår.

Vi rekommenderar en fördjupad undersökning för att bedöma orsak och omfattning.

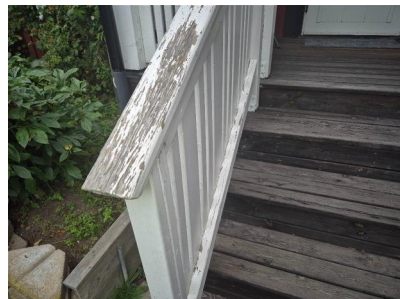
Räcke och träkonstruktioner är i behov av målning/underhåll.

Räcke och träkonstruktioner där målningsbehov finns riskerar att få fukt- och rötskador på grund av sämre vattenavvisande förmåga.

Vi rekommenderar att du utför målning/underhåll av altan.

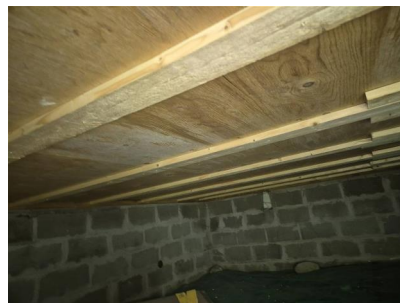
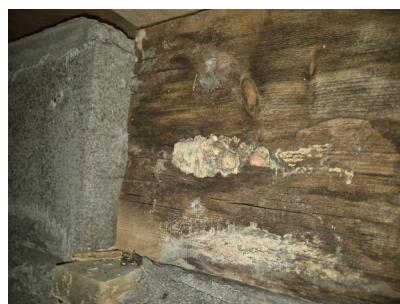
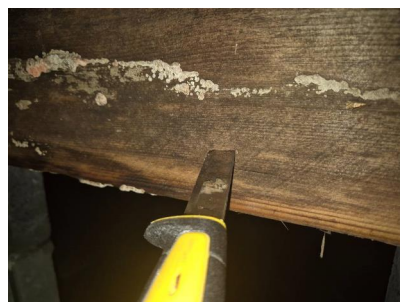
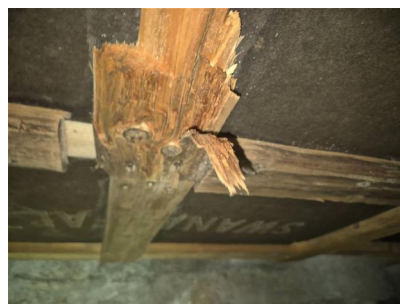
Vid kontroll av krypgrunden uppmättes fuktvärden över kritisk nivå för mikrobiell tillväxt och mikrobiell lukt upplevdes. Det förekommer även påväxt och rötskador i utrymmet. Krypgrunden under den gamla delen av huset har ej besiktats då lucka saknas till utrymmet.

Uteluftsventilerade krypgrunder med bjälklag av organiskt material har ofta fuktskador på grund av naturlig fuktpåverkan. Lukten som känns i krypgrunden kan också spridas till boendemiljön.

Fuktkvoten uppmättes till 23%. Gränsvärdet för mikrobiell tillväxt är 17% FK.

Vi rekommenderar en fördjupad undersökning för att bedöma orsak och omfattning.

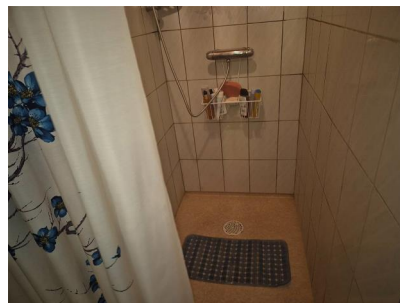
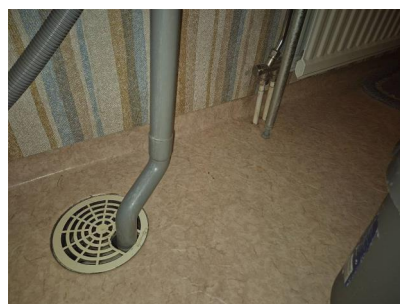
Våutrymmet har äldre yt-/tätskikt.

- Rörgenomföringar i golv.
- Äldre golvbrunnar.

Eftersom funktionen, som innebär att ytskiktet/tätskiktet ska vara vattentätt, kan vara nedsatt finns en ökad risk att vatten tränger igenom ytskiktet/tätskiktet med vattenskador i omkringliggande konstruktioner som följd.

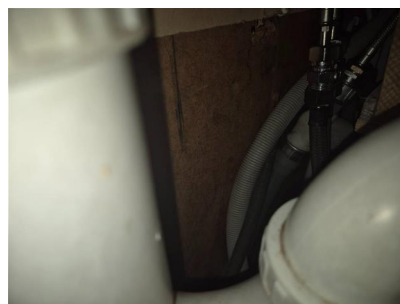
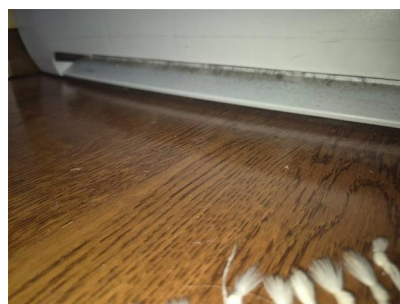
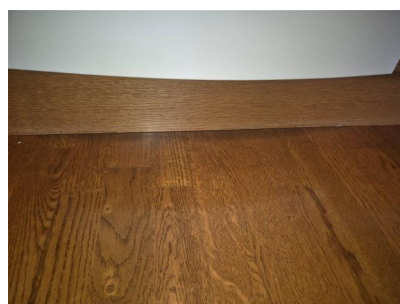
Fuktskydd saknas i diskbänksskåp Och under vitvaror samt diskmaskinsslangen saknar upphängningsbygel.

Utan fuktskydd är det svårt att upptäcka läckage från rörledningar. Vatten kan då tränga in i omkringliggande konstruktioner och orsaka fuktskador.

För att upptäcka eventuella läckage, installera ett fuktskydd.

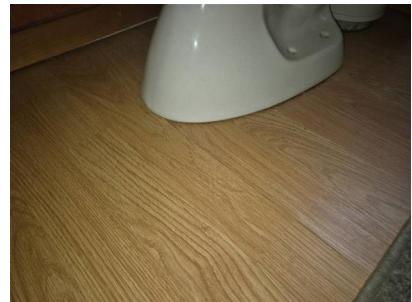
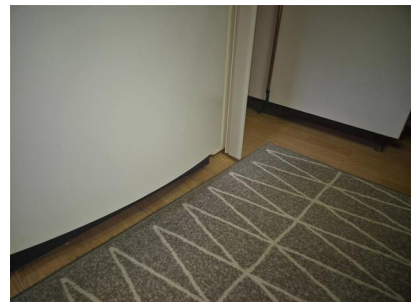
Fuktkänslig golvbeklädnad finns i utrymmet

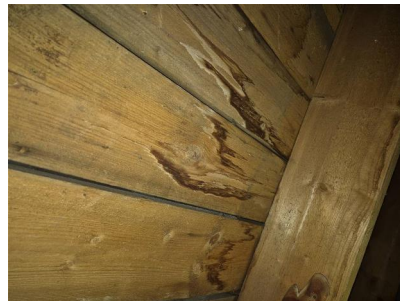
Taket har fuktfläckar.

Fuktfläckar kan bero på olika saker, och kan vara ett tecken på en tidigare eller en pågående fuktskada.

Vi rekommenderar en fördjupad undersökning för att bedöma orsak och omfattning.

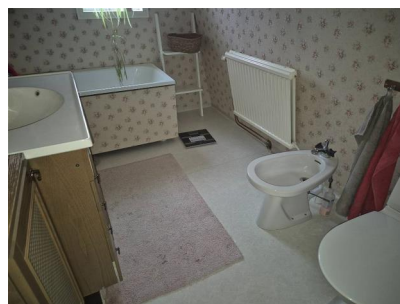
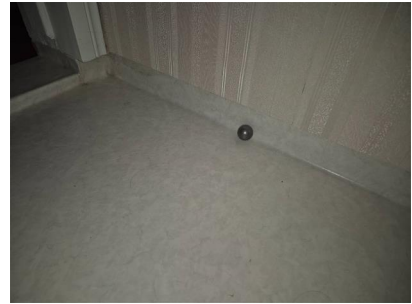
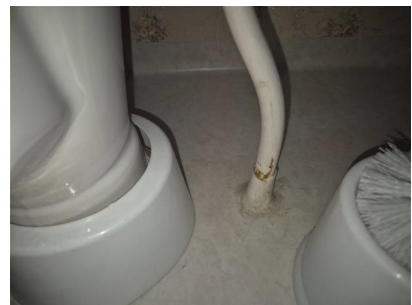
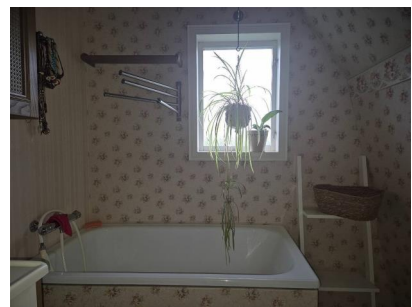
Våtutrymmet har äldre yt-/tätskikt.

- Rör genomföringar i golv.
- Golvlutningen är bristfällig.

Eftersom funktionen, som innebär att ytskiktet/tätskiktet ska vara vattentätt, kan vara nedsatt finns en ökad risk att vatten tränger igenom ytskiktet/tätskiktet med vattenskador i omkringliggande konstruktioner som följd.
