# Besiktningsprotokoll

Anticimex Försäkringsbesiktning i samarbete med Fastighetsbyrån

| Fastighetsadress:<br>Fredsgatan 4 | |

| Besiktningsdatum:<br>2025-07-29 | Protokollnummer:<br>69144606 |

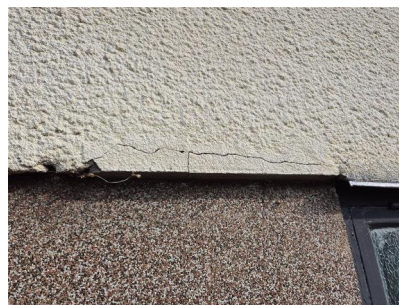
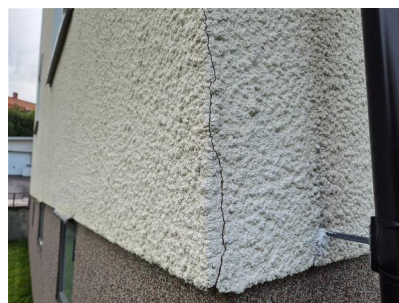
Mindre sprickor finns i fasaden.

Dessa bedöms inte ha lett till bakomliggande skador.

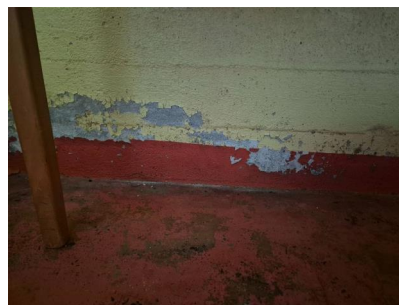
Mindre färgsläpp finns på källarväggar.

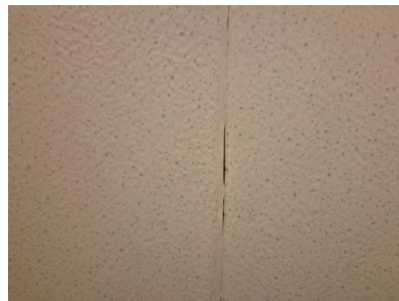
Våtutrymmet har äldre yt-/tätskikt.  
Mattscharv i dusch har börjat att släppa.

Eftersom funktionen, som innebär att ytskiktet/tätskiktet ska vara vattentätt, kan vara nedsatt finns en ökad risk att vatten tränger igenom ytskiktet/tätskiktet med vattenskador i omkringliggande konstruktioner som följd.

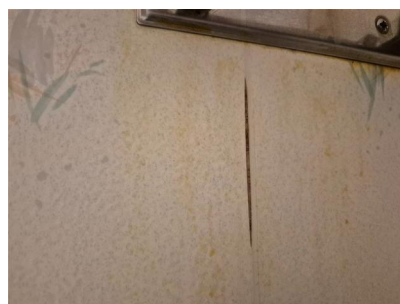
Våutrymmet har äldre yt-/tätskikt.  
Mattskarv i dusch har börjat släppa.

Eftersom funktionen, som innebär att ytskiktet/tätskiktet ska vara vattentätt, kan vara nedsatt finns en ökad risk att vatten tränger igenom ytskiktet/tätskiktet med vattenskador i omkringliggande konstruktioner som följd.
