# Besiktningsprotokoll

Anticimex Försäkringsbesiktning i samarbete med Fastighetsbyrån

| Fastighetsadress:<br>Kasenvägen 8 | |
| Postnummer:<br>46191 | Ort:<br>Trollhättan |

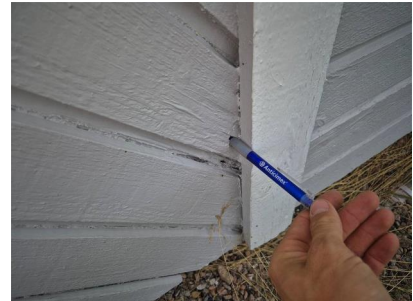
Fasadbeklädnaden har mindre rötskador.

Mindre rötskador finns i fasadpanelen. Dessa bedöms dock inte ha lett till bakomliggande skador.

Panelbrädor bedöms i övrigt vara välmålad.

För att undvika följskador kan rötskadad träpanel bytas ut.

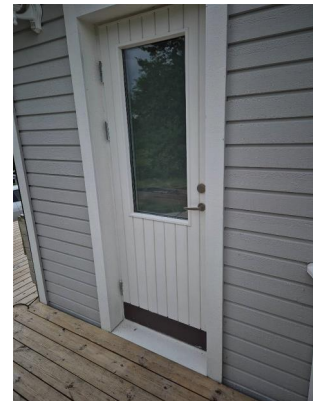
Äldre dörrar i gott skick.

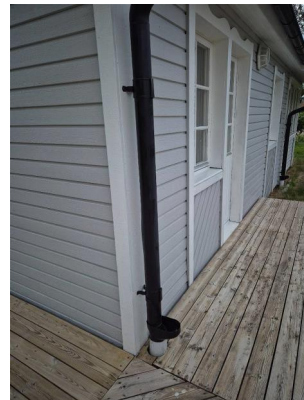
Utvändiga lövsilar av skopmodell.

Dessa täppnar lätt vid eventuella skyfall.

Plåtfalsen på stuprör är vänd in mot fasad.

Byte till självrensande modell rekommenderas framöver.

Man bör vrida stuprör 180° i syfte att motverka frostsprängning och vattensprut mot fasad.

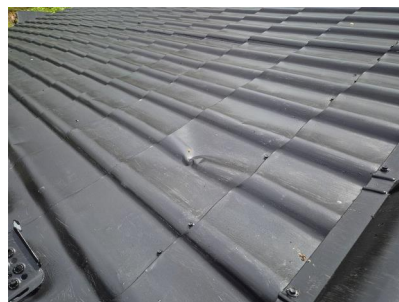
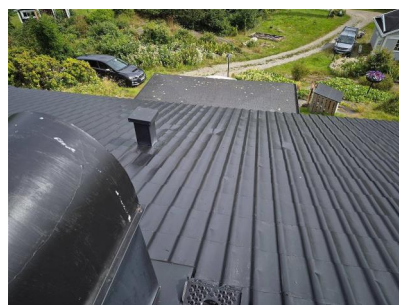
Äldre takplåt är målad.

Några trampsador syns på takplåten.

Mindre brister.

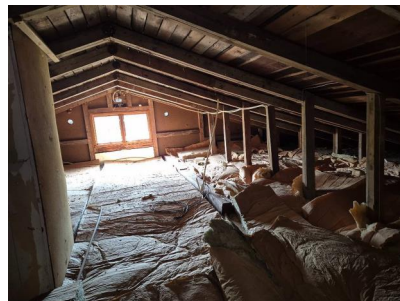
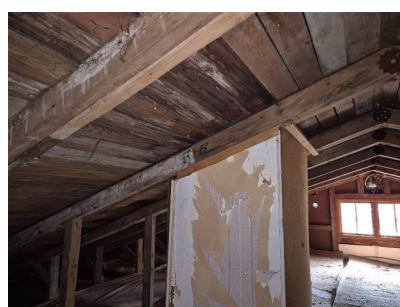
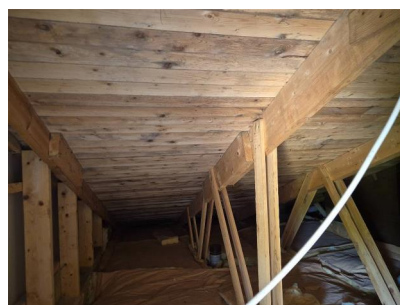
Vid kontroll av vinden har fuktvärden under kritisk fuktnivå för mikrobiell tillväxt uppmätts, dock finns mikrobiell påväxt på underlagstak.

Fuktkvoten i underlagstak/takbjälkar uppmättes till <8%. Risk för mikrobiell påväxt börjar vid 17%

Den upptäckta mikrobiella påväxten på underlagstaket är ett tecken på att vinden har tillförts eller tillförs fukt inifrån bostaden. Observera att besiktning av bostadens ventilationssystem inte har ingått i uppdraget.

På underlagstak vid murstock noteras missfärgningar från tidigare inläckage.

Inga förhöjda fuktindikationer kunde uppmätas vid besiktningstillfället.

För att komma tillrätta med detta kan fukttillförseln inifrån bostaden behöva minskas. Det kan göras genom att ventilationen i bostaden förbättras samt att eventuella otätheter i vindsbjälklaget (tak-/väggvinklar, taklucka med mera) tätas. Läs Anticimex faktablad om uppvärmda vindsutrymmen för tips och råd.

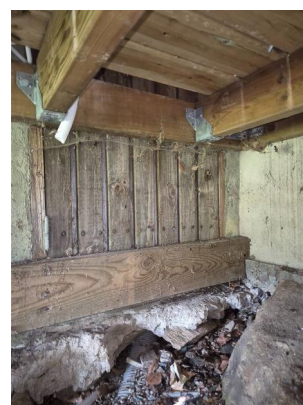
Krypgrunden har ej besiktigats då lucka till utrymmet är blockerad av altanbyggnation.

Uteluftsventilerade krypgrunder med bjälklag av organiskt material har ofta fuktskador, som kan resultera i mikrobiella skador (angrepp av mikroorganismer) och i värsta fall rötskador. Krypgrunden har inte kunnat besiktigas eftersom det inte finns någon nåbar inspektionslucka in till krypgrunden.

Vi rekommenderar en kompletterande besiktning när en ny inspektionslucka installerats.

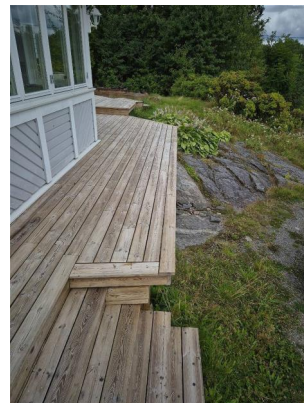
Del av altanen mot framsida saknar skyddsräcke.

Risk för fallskador.

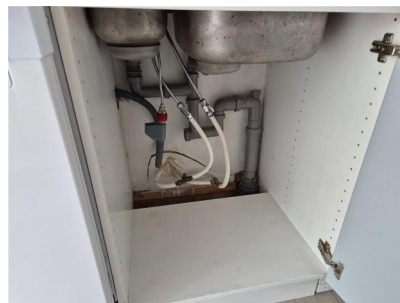
Fuktskydd saknas i diskbänksskåp och under kyl/frys.

Utan fuktskydd är det svårt att upptäcka läckage från rörledningar. Vatten kan då tränga in i omkringliggande konstruktioner och orsaka fuktskador.

För att upptäcka eventuella läckage, installera godkända fuktskydd.

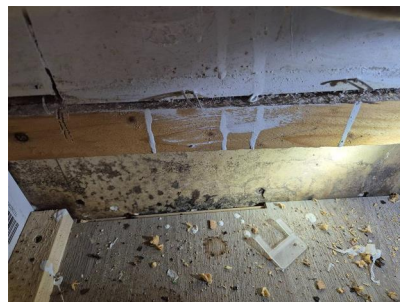
Mikrobiell påväxt noteras på den pappersbeklädda gipsskivan på vägg under diskbänk.

Detta tyder på tidigare fuktpåverkan, ingen förhöjd fuktindikation kunde uppmätas vid besiktningstillfället och normal lukt känns.

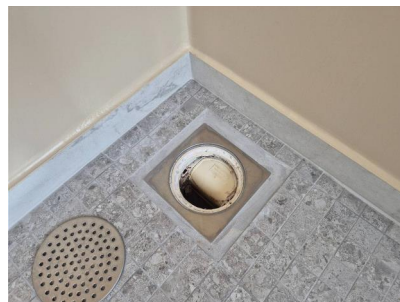
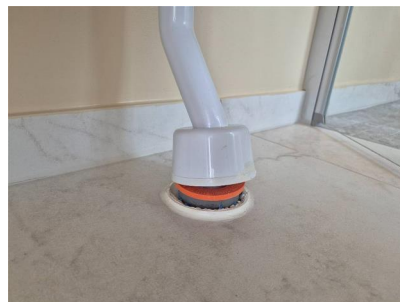
Badrummet har brister i utförandet.

Eftersom badrummet inte är fackmässigt\* utfört finns risk för fuktskador. Observera att risken angående fackmässigt utförande gäller hela utrymmet.

Golvbrunnen är inte utbytt eller flyttad vid senast utförda renovering. Golvbrunn är äldre men uppbyggd med blandade delar från gammal Purus och ny Jafobrunn.

Gammal golvmatta ligger kvar som tätskikt under klinkersättning, ej godkänt.

Handfatsavlopp till handfatskommod saknar korrekt anslutning av tätskikt.

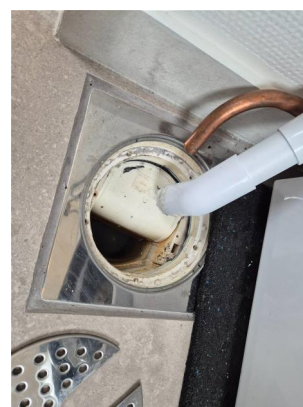
Golvbrunnen är inte utbytt i samband med renovering.

När golvbrunnen inte är utbytt i samband med renoveringen är det inte fackmässigt\* utfört. Risk finns att det nya tätskiktet inte har kunnat anslutas till golvbrunnen på ett riktigt sätt, vilket kan leda till fuktskador i omkringliggande konstruktioner. \*Fackmässigt utförande innebär att arbetet ska utföras enligt Boverkets byggregler, gällande branschregler samt monteringsanvisningar för samtliga material. Om dessa regler och anvisningar inte följs och en skada inträffar riskerar man att få en nedsatt eller utebliven skadeersättning från sitt försäkringsbolag (villahem).

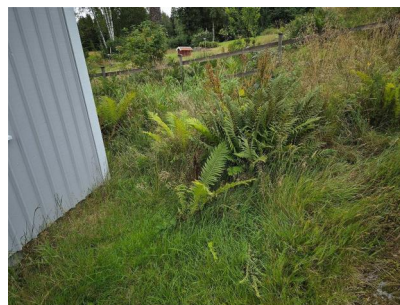
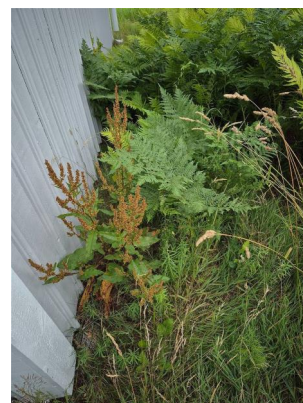
Marken lutar mot garaget.

Detta innebär en ökad fuktbelastning mot grunden vilket i sin tur kan orsaka fuktskador i garaget.

Växtlighet finns mot garaget.

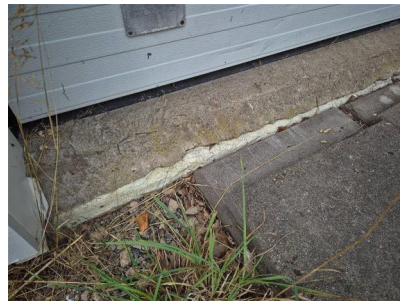
Den underliggande isoleringen är synlig vid infart till garage.

Betongkanten bör gjutas in och förses med kantstål.

Kontakta fackman för bedömning och åtgärd.

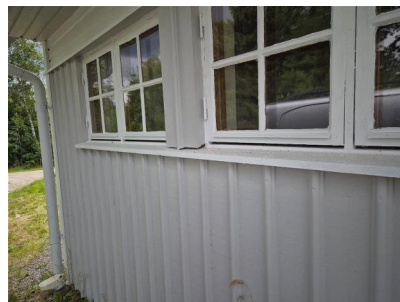
Vattenavrinnande fönsterbräda saknar skyddande fönsterbleck av plåt.

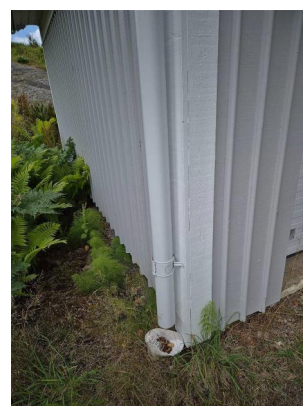
Utvändiga lövsilar av skopmodell.

Dessa täppnar lätt vid eventuella skyfall.

En lövsil är trasig.

Plåtfalsen är vänd in mot fasad.

Byte till självrensande modell rekommenderas.

I syfte att motverka frostsprängning och vattensprut mot fasad bör stuprör vridas 180°

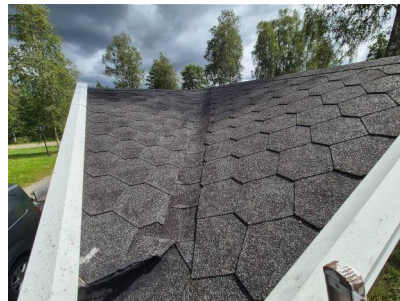
Taket bedöms vara i gott skick.

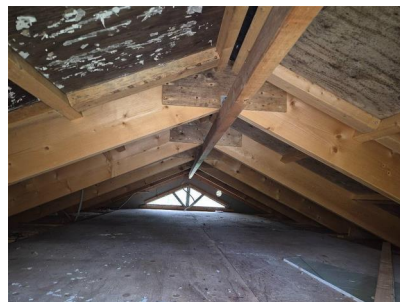
Vid kontroll av vinden har fuktvärden under kritisk fuktnivå för mikrobiell tillväxt uppmätts, dock finns mikrobiell påväxt på underlagstak.

Fuktkvoten i underlagstak/takbjälkar uppmättes till <8 %. Risk för mikrobiell påväxt börjar vid 17%.

Den upptäckta mikrobiella påväxten på underlagstaket är ett tecken på att vinden har tillförts eller tillförs fukt inifrån bostaden. Observera att besiktning av bostadens ventilationssystem inte har ingått i uppdraget.

För att komma tillrätta med detta kan fukttillförseln inifrån bostaden behöva minskas. Det kan göras genom att ventilationen i bostaden förbättras samt att eventuella otätheter i vindsbjälklaget (tak-/väggvinklar, taklucka med mera) tätas. Läs Anticimex faktablad om ouppvärmda vindsutrymmen för tips och råd.
