# Besiktningsprotokoll

Anticimex Försäkringsbesiktning i samarbete med Fastighetsbyrån

| Fastighetsadress:<br>Slåttergatan 36b | |

| Besiktningsdatum:<br>2025-07-29 | Protokollnummer:<br>69149533 |

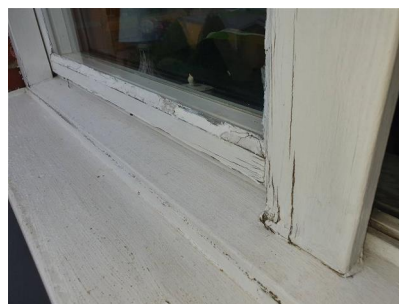
Mindre rötskador finns i fönster utanför allrum.

Dessa bedöms dock inte ha lett till bakomliggande skador.

Fönster är i behov av målning och underhåll.

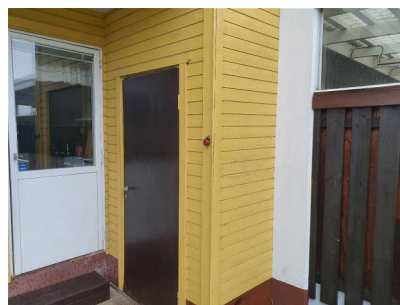
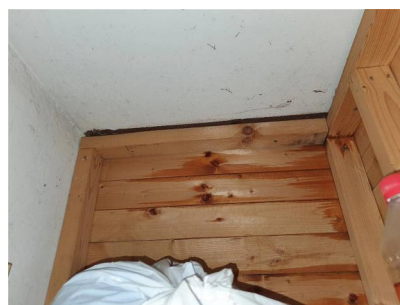
Fuktgenomslag finns på insida förråd.  
Dörren är i behov av underhåll.

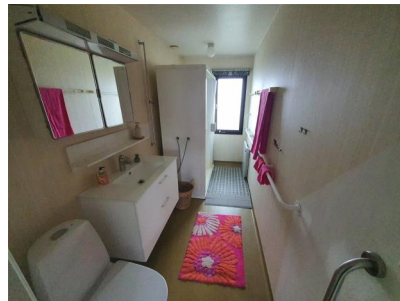
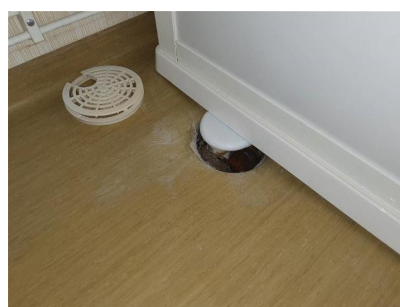
Våutrymmet har äldre yt-/tätskikt.

Utrymmet är äldre och har passerat tiden för sin tekniska livslängd.

Renovering av utrymmet rekommenderas då det bla. noteras mattsläpp och att klämringen i golvbrunnen saknas.

Övrig notering ur risksynpunkt.

- Rör genomföringar finns i golv.

Kontakta en behörig våtrumsentreprenör för en renovering. I samband med renoveringen bör omkringliggande konstruktioner kontrolleras för att upptäcka eventuella följdskador.

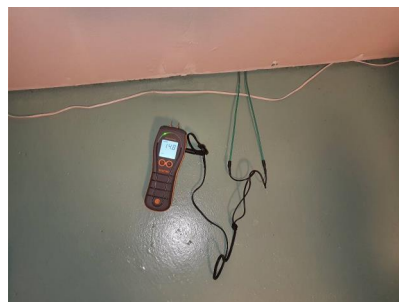
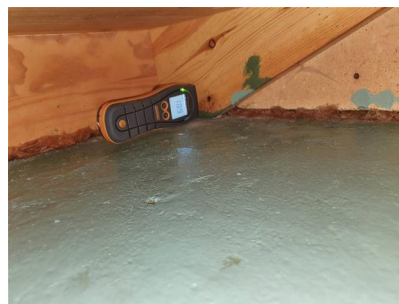
Utvändigt fuktskydd är äldre.

Eftersom källarens utvändiga fuktskydd (dagvattenssystem, dräneringssystem samt källarytterväggarnas utvändiga fuktskydd) är äldre, så kan systemet ha nedsatt funktion. Detta ökar risken för invändiga fuktskador i källaren.

Källare med påreglade ytterväggar/täta ytskikt förekommer.

Befintliga påreglade källarytterväggar riskerar på grund av naturlig fuktpåverkan från mark att drabbas av fuktskador. Detta i sin tur kan leda till mikrobiella skador (angrepp av mikroorganismer) som kan resultera i att mikrobiell lukt sprids till boendemiljön.

Vid kontroll av konstruktion uppmättes fuktvärden under kritisk nivå för mikrobiell tillväxt.

Fuktkvoten uppmättes till 15% i nederkant vägg i tvättstuga resp 11% i vangstycke.

Risk för mikrobiell tillväxt föreligger om fuktkvoten överstiger 17 %.

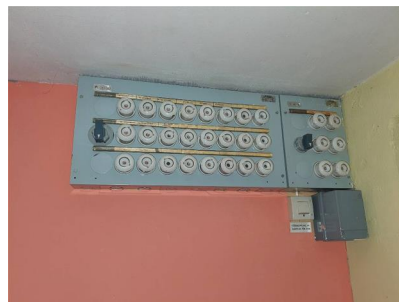
Jordfelsbrytare finns ej.

Det finns inget krav att hus byggda före år 2000 ska ha jordfelsbrytare. Jordfelsbrytaren minskar dock risken för personskador och brand orsakade av elanläggningen.
