**Fastighetsuppgifter**

Finnsta 2:100

Gallringsvägen 18

| Uppdragsnummer | AB5554 |

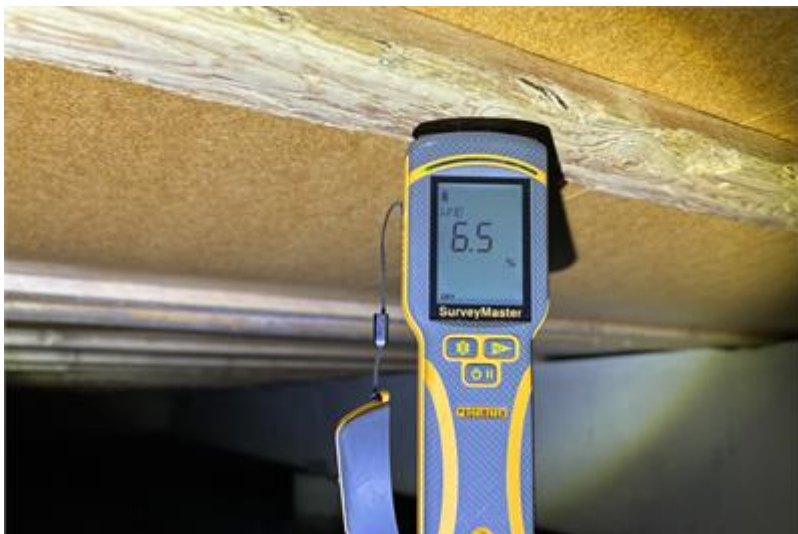
Vid stickprovskontroll mot blindbotten uppmättes ca 6-8% FK.

Det kritiska gränsvärdet för mikrobiell tillväxt brukar anges till ca 17% fuktkvot (FK).

Någon avvikande lukt noterades inte i krypgrund.

Resultatet av stickprovskontroll visar på fuktvärden under gränsvärdet och ingen avvikande lukt i krypgrund.

Notera att stickprovsmässig undersökning är utförd samt att mätvärden normalt sett kan variera över årstiderna. För att säkert fastställa konstruktionens kondition och fuktstatus måste en mer omfattande undersökning utföras.
