# Besiktningsprotokoll

| Fastighetsbeteckning:<br>Norrberga 1:66 | |
| Fastighetsadress:<br>Näckrosvägen 96 | |

| Besiktningsdatum:<br>2025-07-18 | Protokollnummer:<br>69100973 |

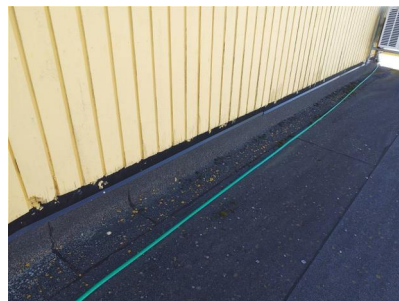
Delar av fasadpanelen är behov av målning/underhåll.

Fasadbeklädnad och träkonstruktioner där målningsbehov finns riskerar att få fukt- och rötskador på grund av sämre vattenavvisande förmåga. Förekommer torrsprickor/mindre rötskador i nederkant träpanel.

Detta kommer att utföras innan huset säljs enligt lämnad upplysning.

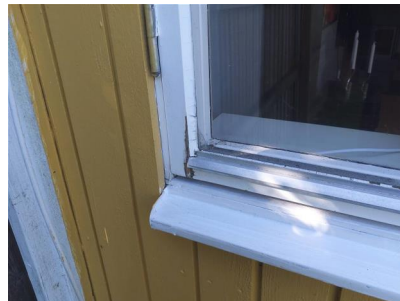
Otättheter förekommer vid infästningar av fönsterbleck. Fönster är ställvis i behov av målning/underhåll.

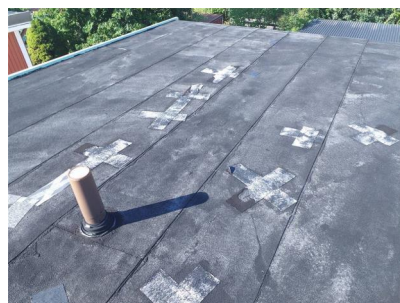
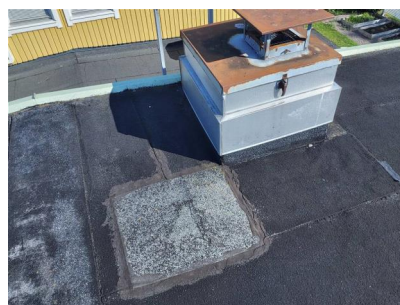
Yttertaket är äldre och i behov av renovering.

Taket är äldre och har passerat tiden för sin tekniska livslängd. Renovering av yttertaket rekommenderas. Kontakta en takentreprenör för en renovering. I samband med renoveringen bör omkringliggande konstruktioner kontrolleras för att upptäcka eventuella följdskador. Lagningar har utförts ställvis.

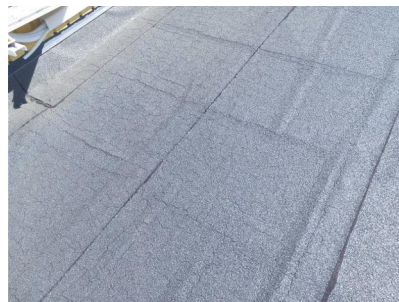
Taket på den nedre delen är i bättre skick. Dock finns torrsprickor då papptaket börjar närma sig sin tekniska livslängd.

Rost finns på fläkthuv.

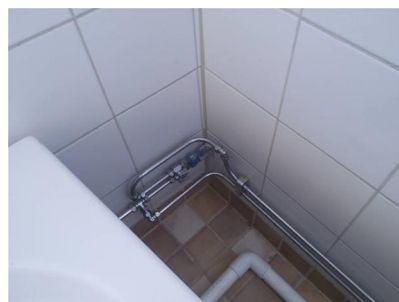
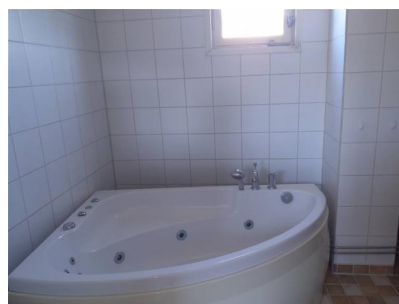
Rör genomföring finns i vägg.

Rör genomföringar i väggen medför en ökad risk för att vatten tränger in i omkringliggande konstruktioner och orsakar fuktskador.

- Golvbrunnen är av äldre modell i utrymmet.
- WC-stol satt löst vid besiktningstillfället, denna kommer förankras inom kort.
- Fönster placerat ovanför badkar, foder noterades fuktpåverkad lokalt i nederkant.
