# Besiktningsprotokoll

Anticimex Försäkringsbesiktning i samarbete med Fastighetsbyrån

| Fastighetsadress:<br>Värnäs 29 | |

| Besiktningsdatum:<br>2025-07-30 | Protokollnummer:<br>69143926 |

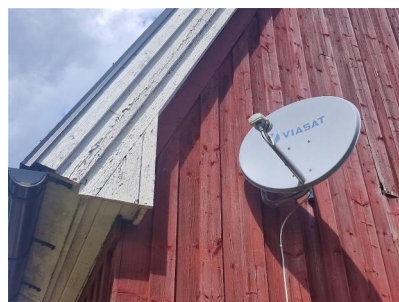
Fasadpanelen och vindskivor är i behov av målning/underhåll.

Fasadbeklädnad och träkonstruktioner där målningsbehov finns riskerar att få fukt- och rötskador på grund av sämre vattenavvisande förmåga. För att öka livslängden på fasadbeklädnaden rekommenderas målning och underhåll.

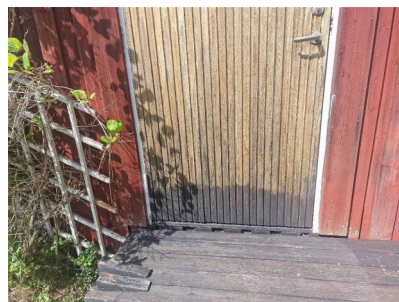
Äldre dörr med underhållsbehov

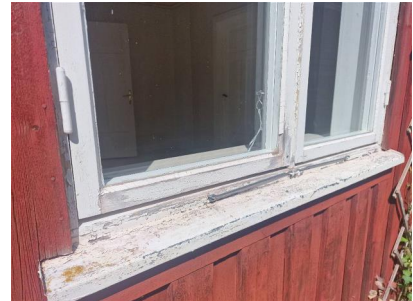
Fönster har färgsläpp och torrsprickor.

Fönsterbågar och fönsterkarmar där målningsbehov finns riskerar att få fukt- och rötskador på grund av sämre vattenavvisande förmåga.

För att öka livslängden på fönster rekommenderas målning och underhåll.

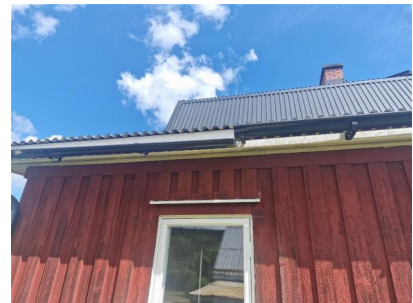
Stuprör är bristfälligt anslutet till markledning.  
Hängränna baksida delvis ur läge.

Stuprör som avslutas intill huset (ovan mark) kan medföra en ökad fuktbelastning på grundmur/sockel som i sin tur kan leda till fuktrelaterade skador.  
Hängränna kan med fördel lagas.

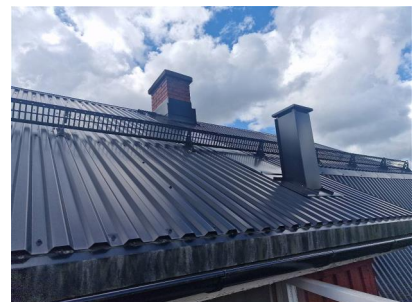
Inget att notera.  
Besiktat från mark och från balkong.

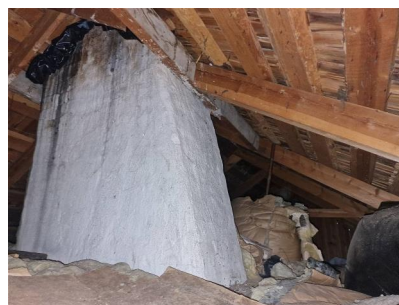
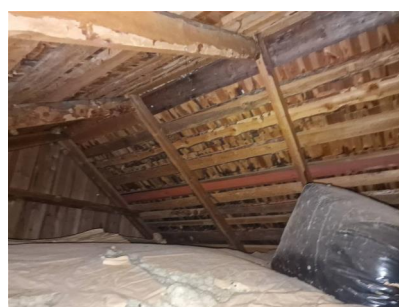
Vinden är tilläggsisolering.

Vid kontroll av vinden uppmättes fuktvärden under kritisk fuktnivå för mikrobiell tillväxt och en normal lukt upplevdes.

Fuktkvoten i underlagstak/takbjälkar uppmättes vid besiktningstillfället till ca 9 %.

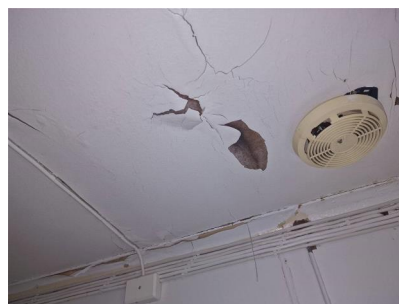
Fläckar i innertak, bedöms vara äldre.

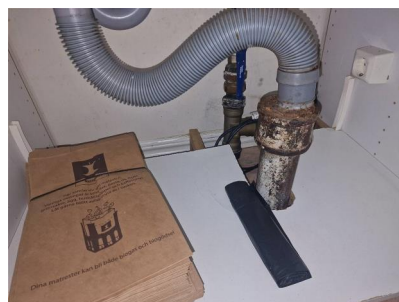
Fuktskydd saknas i diskbänksskåp.  
Äldre gjutjärnsrör.

Utan fuktskydd är det svårt att upptäcka läckage från rörledningar. Vatten kan då tränga in i omkringliggande konstruktioner och orsaka fuktskador.

För att upptäcka eventuella läckage, installera ett fuktskydd.

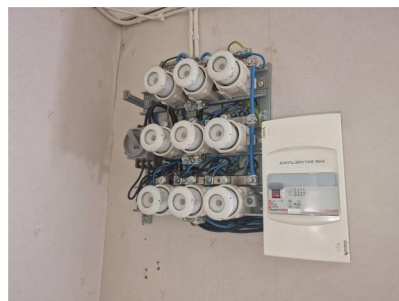
Proppskåpet saknar skyddshölje.

Montera skyddshölje, risk finns för personskador.

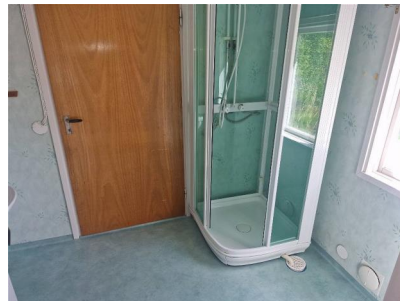
Plastmatta på golv och vägg  
Inget att notera

Fuktindikering i utrymmet gav inga förhöjda fuktindikationer.

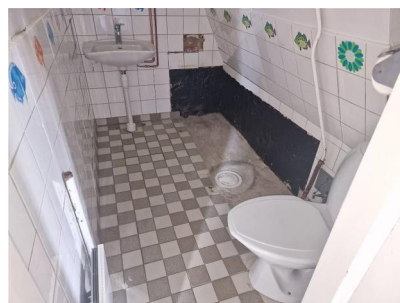
Våtutrymmet har äldre yt-/tätskikt.  
Utrymmet är delvis renoverat men ej färdigställt.

Utrymmet är äldre och har passerat tiden för sin tekniska livslängd.

Renovering av utrymmet rekommenderas. Kontakta en behörig våtrumsentreprenör för en renovering. I samband med renoveringen bör omkringliggande konstruktioner kontrolleras för att upptäcka eventuella följdskador.
