**Fastighetsuppgifter**

Hallsås 2:365

Brännås backe 29

| Besiktningsdatum | 2025-07-29 |

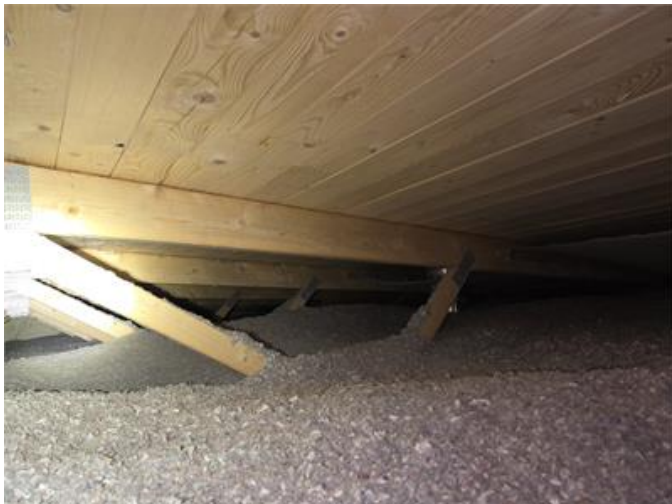
| Besiktningsresultat | | | | | |
|---|---|---|---|---|---|
| Vind | | | | X | Besiktning endast utförd via trappbock i luckan. Inget att notera därifrån, utrymmet är isolerat med lösull och det finns ingen landgång. |

Exempel från vinden.

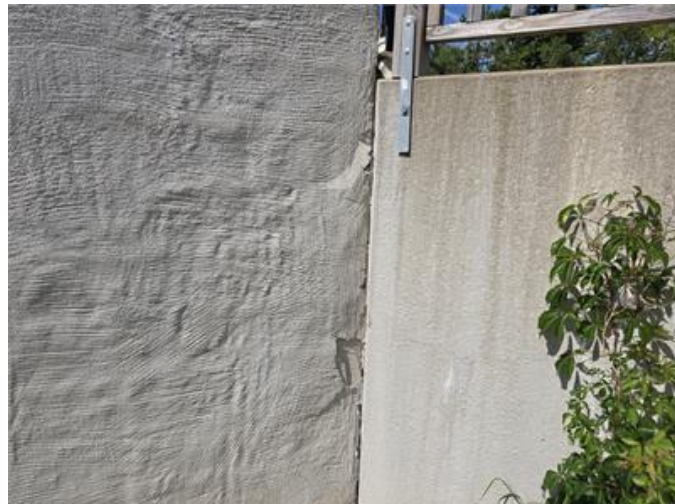
| Besiktningsresultat | | | | | |
|---|---|---|---|---|---|
| Sockel | | X | | | Det finns lokala putssläpp i sockeln. Se bild.<br>Skall åtgärdas enligt säljare. |

Putssläpp i sockel.

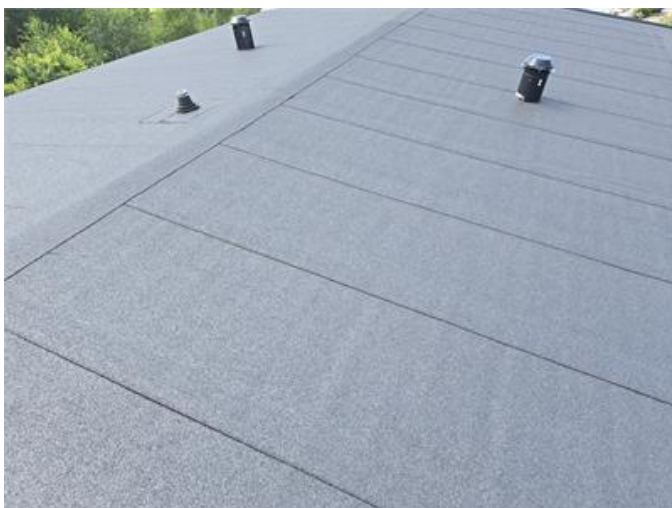
Överblick yttertak.

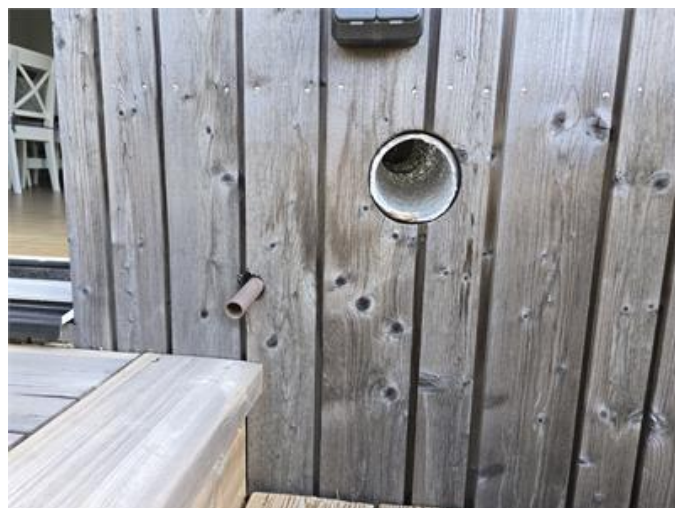
| Besiktningsresultat | | | | | |
|---|---|---|---|---|---|
| | | X | | | Ventilgaller ej monterat på tilluft till kamin. |

Tilluft till kamin.

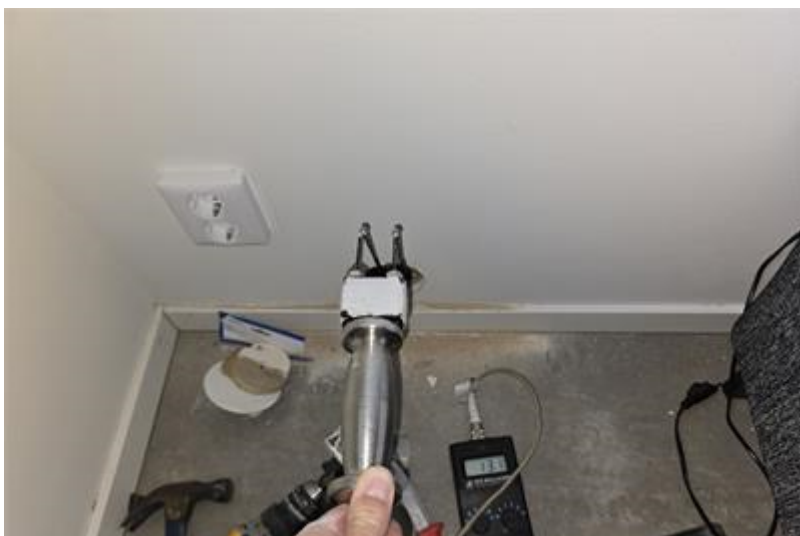
Gränsen för mikrobiell tillväxt i trä går vid ca 17% fuktkvot och rötskador över ca 28%. Kontroll av konstruktion utfördes via provhål som togs upp i påreglad vägg i sovrum 3. Mätning utfördes i lucka i pannrum i innerväggssyll. Mätning utfördes även i innervägg mot sovrum 4 under fotlist.

Fuktkvoten uppmättes till ca 13–14% i påreglad vägg och innerväggssyllar.

Notera att stickprovsmässig undersökning är utförd samt att mätvärden under gränsvärdet uppmättes. I källarutrymmet finns påreglade väggkonstruktioner (av organiska material). Dessa konstruktioner riskerar på grund av naturlig fuktpåverkan att drabbas av mikrobiella skador. Detta kan påverka byggnaden och inomhusmiljön negativt. Med dagens förutsättningar bedöms risken som relativt låg.
