**Fastighetsuppgifter**

Skon 5

Fyrmästaregatan 6

| Uppdragsnummer | P4708 |

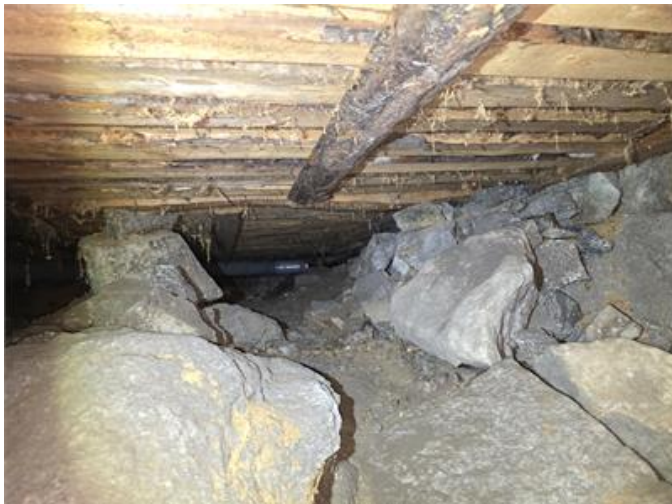
| Besiktningsresultat | | | | | |
|---|---|---|---|---|---|
| Torpargrund | | | X | | Torpargrunder är generellt ansett som riskkonstruktion för fuktskador.<br>Något fuktig miljö och unken lukt upplevdes.<br>Spår av gnagare.<br>Fuktvärden strax över gränsvärde uppmättes i bjälklaget.<br>Se kommentar/riskanalys samt bilaga "Kontroll av konstruktion". |

Torpargrund: Översiktbild.

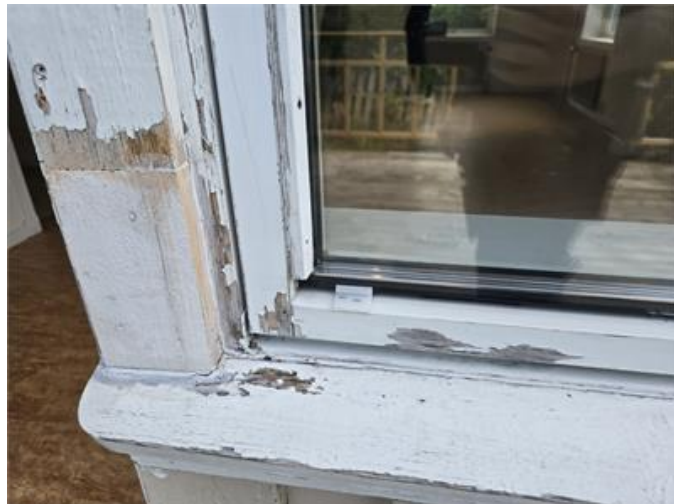
| Besiktningsresultat | | | | | |
|---|---|---|---|---|---|
| Fönster | | | X | | Fönster har underhållsbehov, färgsläpp&rötskador noteras.<br>Bottenlist på köksfönster saknas.<br>Flertal foder skarvade, ökad risk för fuktinträngning.<br>Träbleck istället för plåt, lösningen kräver extra underhåll.<br>Se kommentar/riskanalys. |

Fönster: Exempelbild på fönster med underhållsbehov.

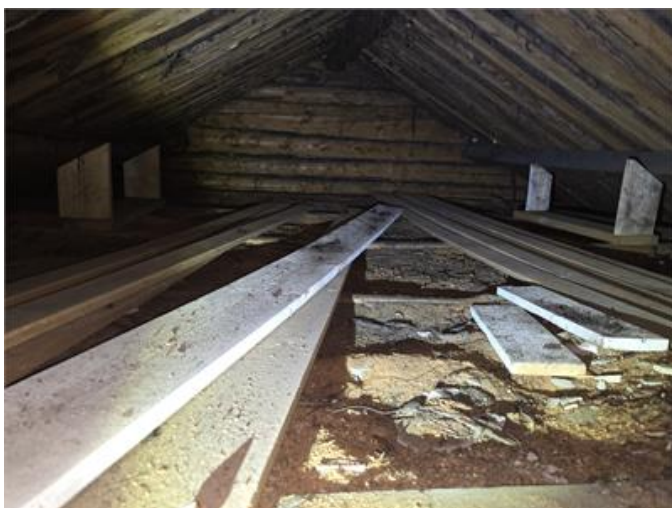
| Besiktningsresultat | | | | | |
|---|---|---|---|---|---|
| Nockvind | | X | | | Fuktfläckar/rinn noteras på underlagstak, torrt vid besiktning, sannolikt sedan innan takrenovering.<br>Bjälkar hänger svagt, delvis förstärkta. |

Nockvind: Översiktsbild.

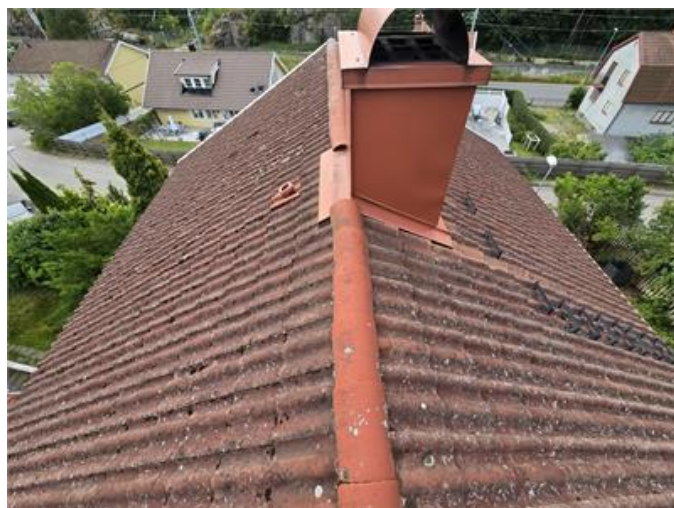
| Besiktningsresultat | | | | | |
|---|---|---|---|---|---|
| Tak | | X | | | Mossa börjar få fäste, bör avlägsnas.<br>Otätt avloppsrör sticker ut ur tak från trapphus.<br>Se kommentar/riskanalys., |

Tak: Översiktsbild.

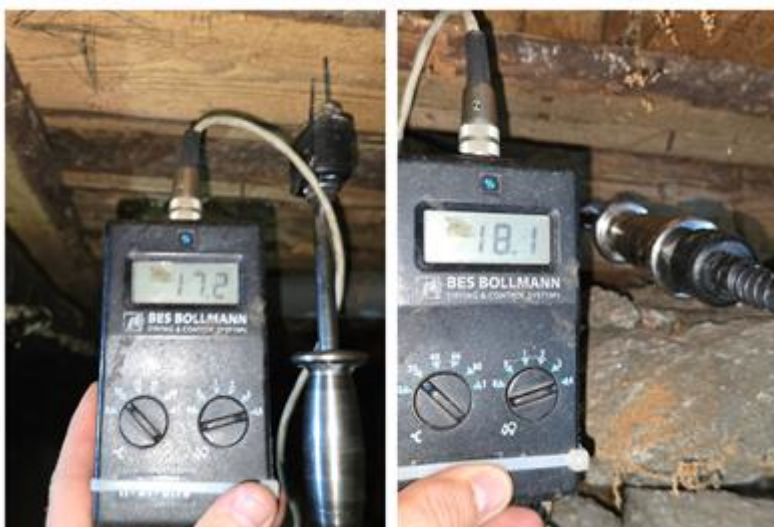
Något fuktig miljö och unken lukt upplevdes.  
Spår av gnagare.

Kontroll av konstruktionen utfördes genom stickprovsmässig fuktmätning i blindbotten samt syll.  
Fuktvärden över gränsvärde för mikrobiell tillväxt uppmättes.  
Fuktkvoten i uppmättes till 18-20%.  
Risk för mikrobiell tillväxt föreligger vid en fuktkvot på 17% och rötskador >28%.
