**Fastighetsuppgifter**

Bandy 10

Hagaviksgatan 21

| Uppdragsnummer | BD385 |

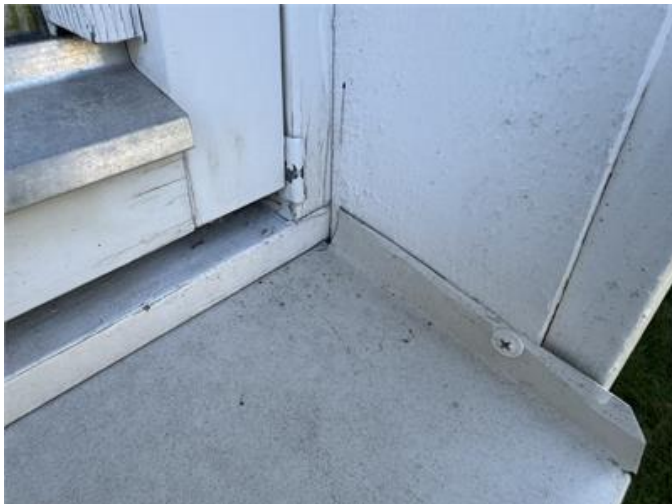
| Besiktningsresultat | | | | | |
|---|---|---|---|---|---|
| Dörrar & fönster | | X | | | Flera fönster har målningsbehov.<br><br>Mindre otätheter noterades i fönsterbleckens innerhörn, vilket kan tätas med lämplig fogmassa. |

Otättheter vid fönsterbleckens innerhörn.

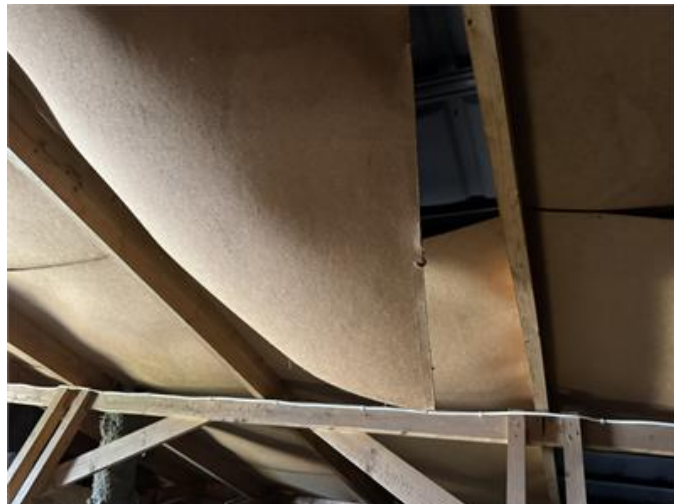
| Besiktningsresultat | | | | | |
|---|---|---|---|---|---|
| Vind | | | X | | Underlagstak av masonitskivor har lokalt lossnat/skadats och bör justeras/kompletteras.<br><br>Ett ventilationsrör mynnar i vindsutrymmet, vilket kan innebära ökad fuktbelastning i utrymmet.<br><br>Mindre fuktfläckar och mikrobiell påväxt förekommer i normal omfattning, håll under uppsikt.<br><br>Golvet i vindsutrymmet har lokalt trampats ned och pressar ihop underliggande isolering, vilket bör åtgärdas. |

Underlagstak av mosonitskivor har lokalt lossnat.

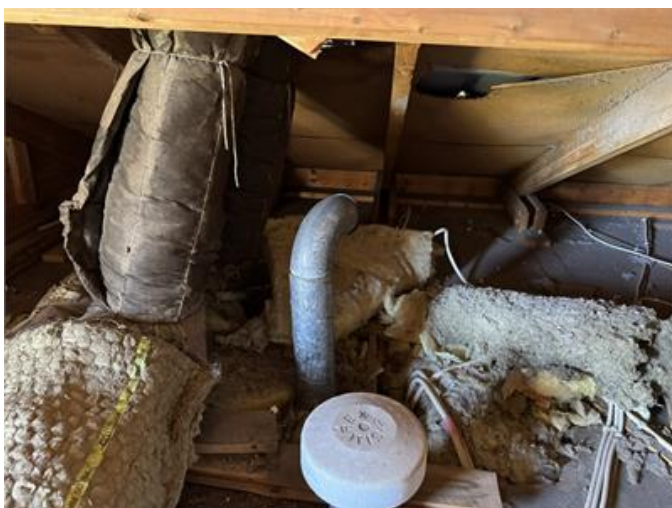
Ventilationsrör mynnar i vindsutrymmet.

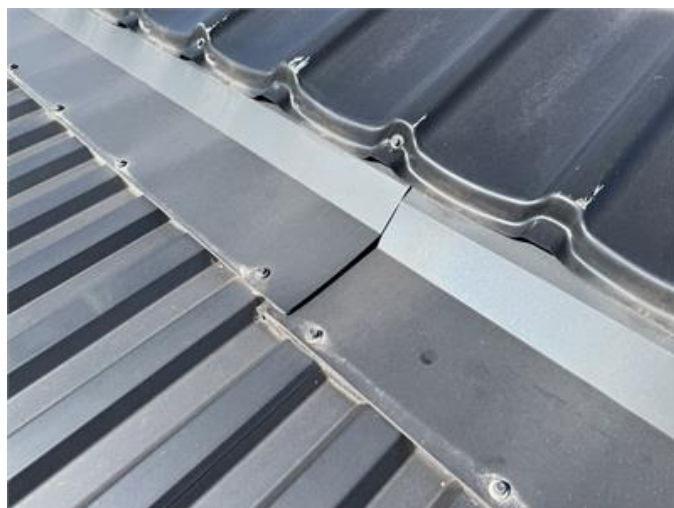
| Besiktningsresultat | | | | | |
|---|---|---|---|---|---|
| | | | X | | <p>Uppstickande och otäta plåtskruvar noterades på ekonomidel.</p> <p>Anslutningsplåtar mellan uterum/altan och hustak överlappar varandra bristfälligt, tätning med lämplig fog rekommenderas.</p> |

Anslutningsplåt har bristfälligt överlapp.

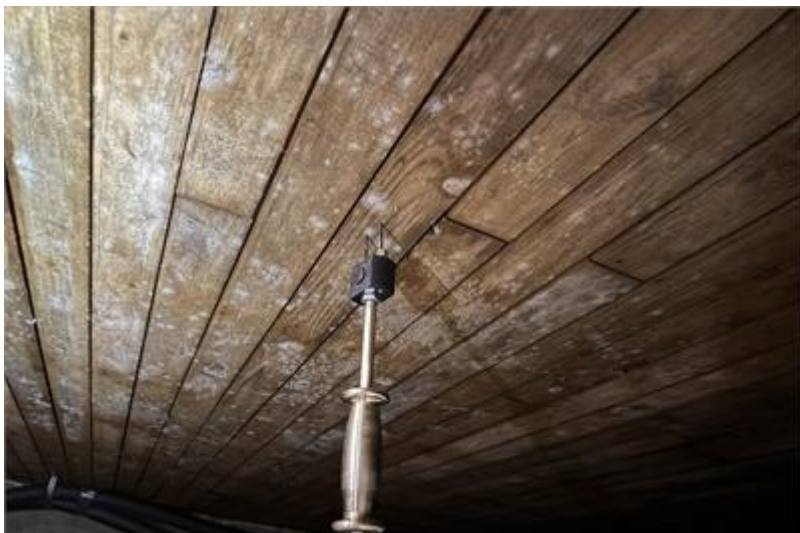
Fuktkvot uppmättes på flera platser i blindbotten. Uppmätt värde ca 13-18%. Det kritiska gränsvärdet för mikrobiell tillväxt brukar anges till ca 15-17% fuktkvot (FK).

Vid kontroll av konstruktion uppmättes fuktvärden över kritisk nivå för mikrobiell tillväxt och en normal lukt upplevdes, se kommentar/riskanalys.

Notera att stickprovsmässig undersökning är utförd samt att mätvärden normalt sett kan variera över årstiderna. För att säkert fastställa konstruktionens kondition och fuktstatus måste en mer omfattande undersökning utföras.
