# Besiktningsprotokoll

Anticimex Försäkringsbesiktning i samarbete med Fastighetsbyrån

| Fastighetsadress:<br>Hamngatan 24 | |

| Besiktningsdatum:<br>2025-07-29 | Protokollnummer:<br>69132019 |

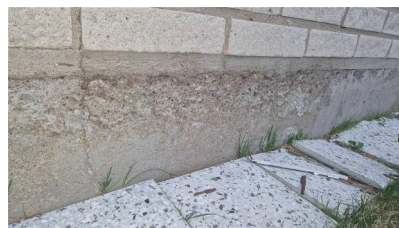
Mindre sprickor och putssläpp finns i sockel enligt förväntan sett till husets ålder.

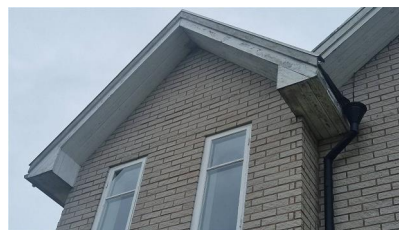
Vindskivor och takutsprång är i behov av målning/underhåll.

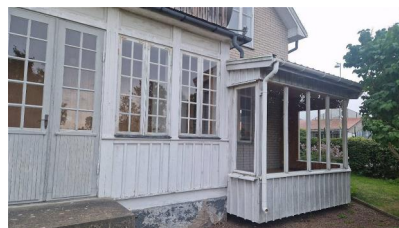
Träpanel och trädetaljer är i behov av målning/underhåll.

Ett stenskott noteras i fönsterglas.

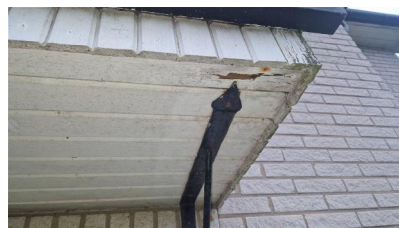
Färgsläpp och mindre rötskador har noterats i underlagstaket under skärmtaket ovan entrédörren. Renovering och löpande underhåll av skärmtaket rekommenderas för att förhindra vidare skador.

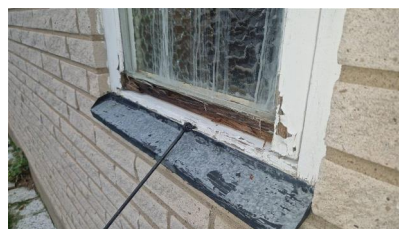
Fönster är i behov av underhåll och reparation.

Flertalet fönster runt huset uppvisar rötskador i fönsterbågar, främst i nederstycken, samt omfattande målningsslitage. Virket är lokalt nedbrutet, särskilt i utsatta partier. Ett fönster mot framsidan har trasigt glas.

Det rekommenderas att fönstren ses över av glasmästare eller fackman för bedömning av renoveringsbehov och eventuell åtgärd.

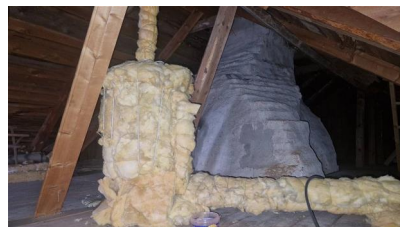
Expansionskärl finns installerad på vind.

Expansionskärlet som troligen är i bruk på vinden är olämpligt placerat då ett läckage kan leda till att vatten rinner ut i omkringliggande konstruktioner med fuktskador som följd. (Inget tryckkärl observerades i källaren)

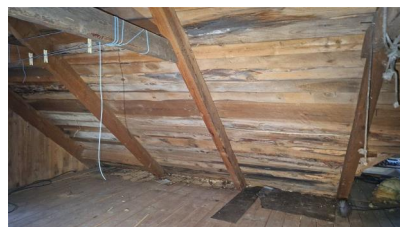
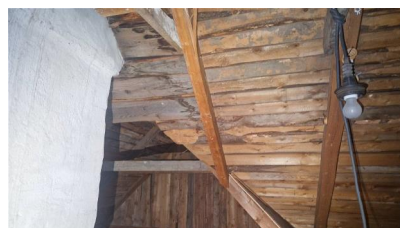
Vid kontroll av vinden uppmättes fuktvärden under kritisk fuktnivå för mikrobiell tillväxt.

Fuktkvoten i underlagstak/takbjälkar uppmättes till 9 %.

Risk för mikrobiell påväxt föreligger om fuktkvoten överstiger 17%.

Det förekommer missfärgningar/fuktrosor i mindre omfattning i bräddtaget. Detta är förväntat med tanke på husets ålder.

Regelbunden kontroll av vinden rekommenderas för att tidigt upptäcka eventuella förändringar.

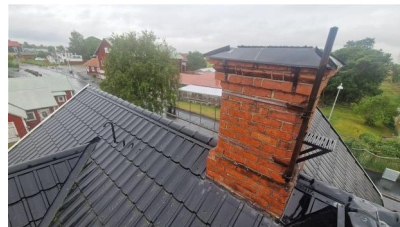
Skorstenen saknar väderskydd.

Väderskydd kan monteras för att skydda mot nederbörd som annars kan orsaka fuktskador och frostsprängning i skorstenen/ murstocken.

Vi rekommenderar att du kontakter en plåtslagare för att ta reda på hur och om ett väderskydd ska monteras.

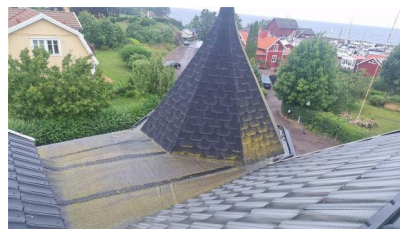
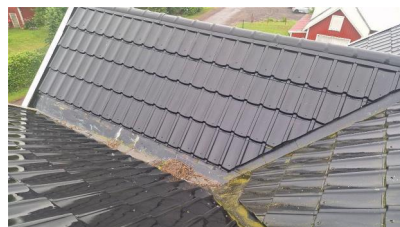
Takpappen är troligen äldre vid tornet. Teknisk livslängd på ca 20-25 år.

Tätskiktet på ett platt/låglutande tak har enligt vår bedömning en begränsad livslängd. Eftersom takpappen är äldre har det ett minskat motstånd mot vattengenomträngning. Detta i sin tur kan leda till att takkonstruktionen drabbas av fuktskador.

I ränndalar har samtliga plåtar inte bytts ut vid renovering. Mindre färgsläpp och rostangrepp noteras. Fågelbo/skräp i rännadal rekommenderas att rensas bort.

I övrigt noteras inga brister på taket som är besiktat från takstege.

Rekommenderas att hålla koll och vid behov konsultera takläggare för kontroll.

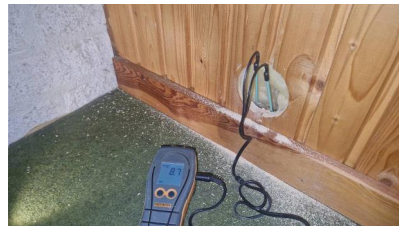
Vid kontroll av väggssyllar uppmättes fuktvärden under kritisk nivå för mikrobiell tillväxt.

Fuktkvoten uppmättes till 9 %.

Risk för mikrobiell påväxt föreligger om fuktkvoten överstiger 17%.

Mätningen utfördes från vardagsrum mot vägen. Först borrades ett 73 mm doshål. Sedan gjordes 2 st 10mm hål ner i syll för fuktmätning med stift.

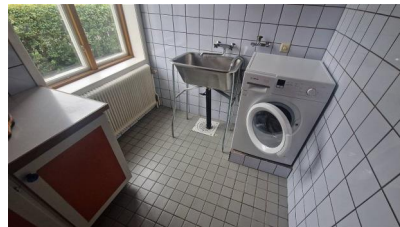
Våtutrymmet har äldre yt-/tätskikt.

Eftersom funktionen, som innebär att ytskiktet/tätskiktet ska vara vattentätt, kan vara nedsatt finns en ökad risk att vatten tränger igenom ytskiktet/tätskiktet med vattenskador i omkringliggande konstruktioner som följd.

Rör genomföringar i golv till element kommer upp för nära vägg vilket försvårar tätningen runt dessa rör.

Två skadade klinkerpkattor finns framför element.

Normala fuktvärden indikerades mot klinker/kakel.

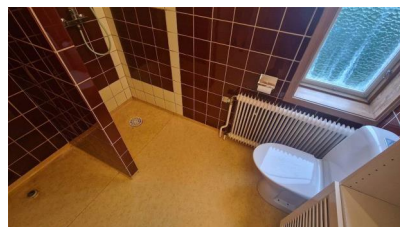
Våtutrymmet har äldre yt-/tätskikt.

Utrymmet är äldre och har passerat tiden för sin tekniska livslängd.

- Plastmattan har spruckit i skarv in till duschzonen samt vid genomföringar till element.
- Rör genomföringar finns i golv till element.

Plugg saknas till avloppsrör vid tidigare bidé, avloppslukt läcker upp i badrummet.

Fuktindikering enligt förväntan då det ligger en plastmatta på en isolerad betongplatta.

Limmad plastmatta finns på betongplattan.

På grund av naturlig fuktpåverkan från mark riskerar plastmattan att släppa från underlaget. Mattan och limmet kan också avge en kemisk lukt som sprids till boendemiljön.

Renovering av utrymmet rekommenderas. Kontakta en behörig våtrumsentreprenör för en renovering. I samband med renoveringen bör omkringliggande konstruktioner kontrolleras för att upptäcka eventuella följdskador samt att gällande branschregler följs vid uppförandet.

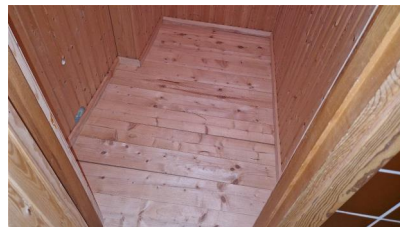
Bastu ej färdigställd.

Ifall trägolvet ligger dikt an betongen finns risk för fuktskador i golvkonstruktionen.

Jag rekommenderar att golvet plockas ut för kontroll innan utrymmet färdigställs.

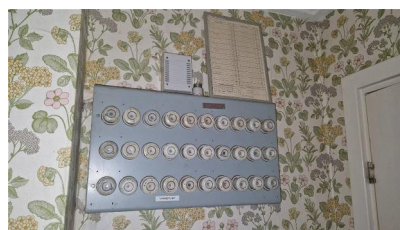
Jordfelsbrytare finns ej.

Det finns inget krav att hus byggda före år 2000 ska ha jordfelsbrytare. Jordfelsbrytaren minskar dock risken för personskador och brand orsakade av elanläggningen.

Kontakta en elektriker för kontroll och åtgärd.

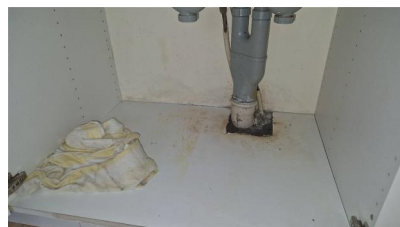
Läckage noteras i botten av diskbänkskåpet. Vid besiktningen konstaterades inte vad som läcker.

En blöt handduk låg virad runt avloppsröret och höga fuktvärden indikeras i botten av diskbänkskåpet.

Nuvarande ägare kommer att kontakta takta sitt försäkringsbolag för en vidare utredning.

När orsaken fastställts rekommenderas att skadat material rivs ut. När skadan är inringad ska eventuellt fuktigt material torkas innan återställande.

Efter återställande rekommenderas fuktskydd i botten av diskbänkskåpet.

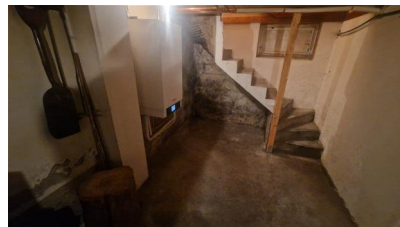
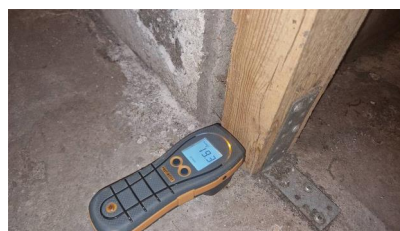
Utvändigt fuktskydd är äldre.

Eftersom källarens utvändiga fuktskydd (dagvattenssystem, dräneringssystem samt källarytterväggarnas utvändiga fuktskydd) är äldre, så kan systemet ha nedsatt funktion. Detta ökar risken för invändiga fuktskador i källaren.

Putssläpp förekommer på källarväggar.

Det enda i källaren som är av organiskt material är trumman intill värmepumpen inomhusdel och stolpe vid trappa. I nedkant av stolpe uppmättes en fuktkvot på 19%.

Risk för mikrobiell påväxt föreligger om fuktkvoten överstiger 17%.

Även i nedkant av trumman indikeras förhöjd indikation av fukt.

Jag rekommenderar att en värmekälla monteras för ett torrare klimat samt att ventilationen i pannrummet ses över.

Organiskt material rekommenderas att plockas bort och återställas på ett fuktsäkert sätt.

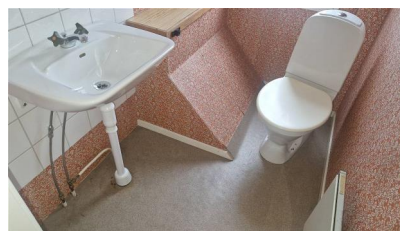
Wc-stolen sitter löst och plastmattan är inte tät runt genomföringar samt saknar uppvik.

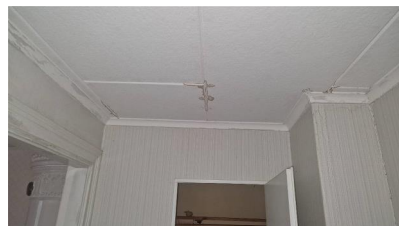
Fuktfläckar noteras i innertak i passage och garderober. Inga förhöjda fuktvärden kan uppmätas vid besiktning.

Troligen uppkom dessa innan taket lades om, inga tecken på läckage noteras på vinden.
