# Besiktningsprotokoll

Anticimex Försäkringsbesiktning i samarbete med Fastighetsbyrån

| Fastighetsadress:<br>Stationsvägen 8 | |

| Besiktningsdatum:<br>2025-07-29 | Protokollnummer:<br>69138021 |

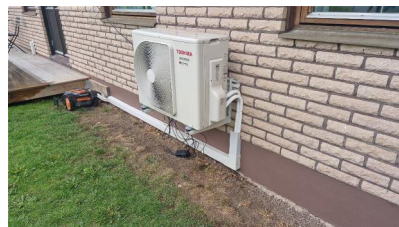
Kondensvatten från luftvärmepumpens utedel leds inte bort från husgrunden.

Detta medför ökad risk för att vatten tränger in i anslutande konstruktioner, vilket i sin tur kan leda till fuktrelaterade skador. Observera att besiktning av byggnadens värmesystem eller värmepumpen inte har ingått i uppdraget.

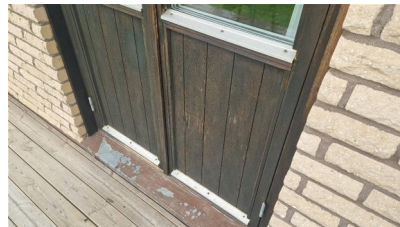
Altandörrar är i behov av underhåll.

Tröskelbleck har färgsläpp.

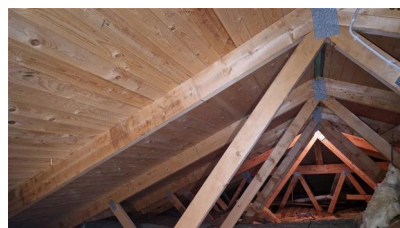
Vid kontroll av vinden uppmättes fuktvärden under kritisk fuktnivå för mikrobiell tillväxt.

Fuktkvoten i underlagstak/takbjälkar uppmättes till 8 %.

Risk för mikrobiell påväxt föreligger om fuktkvoten överstiger 17%.

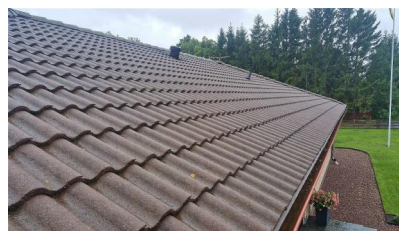
Att yttertaket tekniska livslängd är uppnådd innebär inte nödvändigtvis att en omläggning krävs i närtid. Genom att kontrollera pannornas skick och läge samt säkerställa att nocktätningen är intakt kan taket förväntas fungera i många år framöver.

Takpannor, takpapp och plåtdetaljer har enligt vår bedömning en begränsad livslängd.

Eftersom husets taktäckning är äldre har det ett minskat motstånd mot vatteninträngning. Detta i sin tur kan leda till fuktskador på träläkt och vidare ner i underliggande konstruktioner.

Taket är besiktat från anliggande stegen och mark.

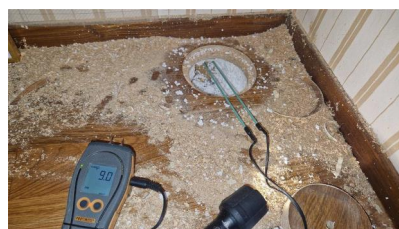
Vid kontroll av konstruktion uppmättes fuktvärden under kritisk nivå för mikrobiell tillväxt.

Grundläggningen består av en betongplatta på mark utan underliggande isolering och med ett flytande golvspånskiva på en cellplastisolering. Fuktkvoten uppmättes till 9 %.

Risk för mikrobiell påväxt föreligger om fuktkvoten överstiger 17%.

Mätningen utfördes genom att jag fräste ett 110 mm hål i golvet mot borte gavel från klädkammare. Därefter borrades 2 st 10mm hål in i ytterväggssylen för fuktmätning med stift.

Flytande golvkonstruktion och eventuella väggssyllar riskerar att drabbas av fuktskador på grund av naturlig fuktpåverkan om fuktskyddet är bristfälligt utfört alternativt saknas. Fuktvandring kan ske från marken genom betongen till organiskt material genom så kallad kapillärsugning och diffusion, vilket kan leda till skador med lukt av mikrobiell karaktär. Om väggssyllarna är tryckimpregnerade kan även en kemisk lukt förekomma.

Limmad plastmatta finns på betongplattan i duschrum.

På grund av naturlig fuktpåverkan från mark riskerar plastmattan att släppa från underlaget. Mattan och limmet kan också avge en kemisk lukt som sprids till boendemiljön.

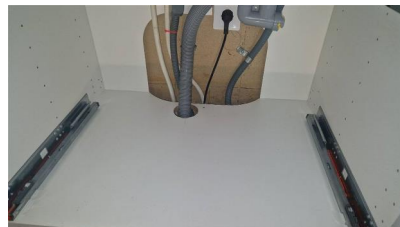
Fuktskydd saknas i diskbänkskåp.

Utan fuktskydd är det svårt att upptäcka läckage från rörledningar. Vatten kan då tränga in i omkringliggande konstruktioner och orsaka fuktskador.

För att upptäcka eventuella läckage, installera ett fuktskydd.

Ett vattenlarm kan med fördel monteras i botten av diskbänkskåpet för att tidigt upptäcka eventuella läckage.

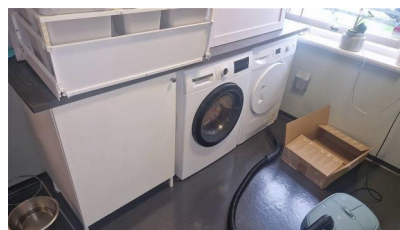
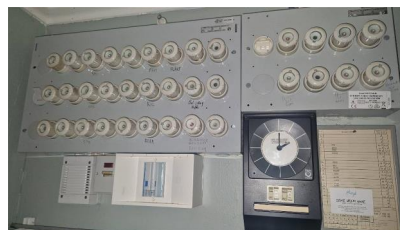
Våtutrymmet har äldre yt-/tätskikt.

Eftersom funktionen, som innebär att ytskiktet/tätskiktet ska vara vattentätt, kan vara nedsatt finns en ökad risk att vatten tränger igenom ytskiktet/tätskiktet med vattenskador i omkringliggande konstruktioner som följd.

- Mattan har spruckit isär på några ställen.
- Inget uppvik av plastmatta mot tröskel.

Fuktindikering i utrymmet gav inga förhöjda fuktindikationer.

Invändigt bör en plan finnas för när en renovering av tvättstugan kan genomföras. Fram till dess rekommenderas att golvbrunnen hålls ren för att undvika att vatten rinner ut över golvet.

Jag rekommenderar att en plan finns för när tvättstugan kan renoveras.

Fram tills dess rekommenderas att golvbrunnen hålls ren.

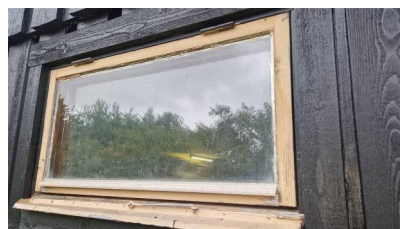
Fönsterbleck är otäta vid infästningar.

Eftersom fönsterblecken är otäta finns risk att vatten rinner in i väggen vilket i sin tur kan leda till fuktskador i väggkonstruktionen.

Trädetaljer runt fönster är i behov av målning/underhåll.

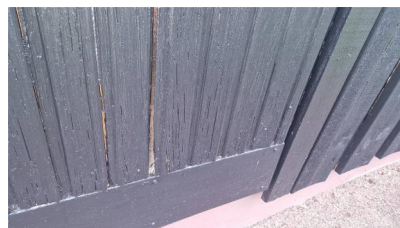
Dörr på baksidan är i behov av underhåll renovering. Torrspäckor finns i dörr.

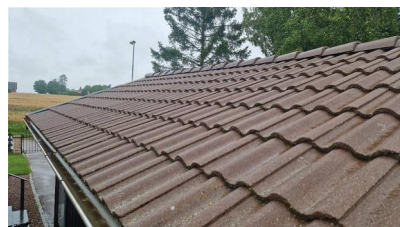
Takpannor, underlagspapp och plåtdetaljer har enligt vår bedömning en begränsad livslängd.

Eftersom husets taktäckning är äldre har det ett minskat motstånd mot vatteninträngning. Detta i sin tur kan leda till fuktskador på träläkt och vidare ner i underliggande konstruktioner.
