**Fastighetsuppgifter**

Fastighetsbeteckning  
Championjonen 7  
Adress  
Gullvivevägen 13  
37238 Ronneby

| Uppdragsnummer | G34420 |
| Besiktningsdatum | 2025-07-30 |

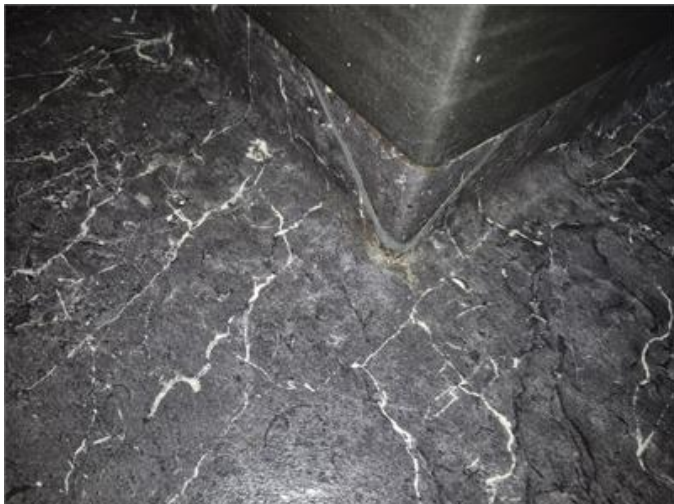
| Besiktningsresultat | | | | | |
|---|---|---|---|---|---|
| Dusch/wc | | | X | | Lokalt indikerades hög fukt mot golv i anslutning till mindre glipa i uppvikt golvmatta i duschyterhorn, åtgärd rekommenderas. Hela golvet utanför duschzonen, lutar inte mot golvbrunnen. |

Lokalt indikerades hög fukt mot golv i anslutning till mindre glipa i uppvikt golvmatta i duschhörn, åtgärd rekommenderas.

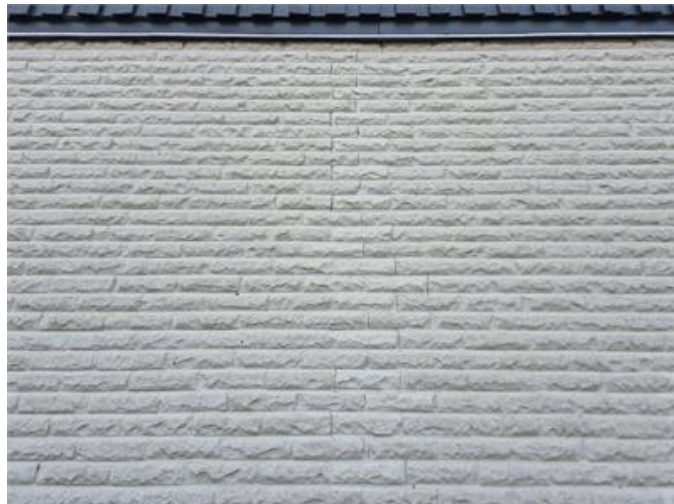
| Besiktningsresultat | | | | | |
|---|---|---|---|---|---|
| Fasad | | X | | | Det förekommer någon sprickbildning i stenfasaden men är att betraktas som normalt då fasader av kalksandsten har lätt för att spricka, vilket sker på grund av rörelser/sättningar efter fasaden kläddes. Sprickorna bedöms inte leda till följdskador på byggnaden. Över fönsterparti förekommer lösa stenar, åtgärd rekommenderas. På gavelsidor mot öster förekommer panelbrädor med torrsprickor/skador, underhållsbehov föreligger samt kan någon bräda behövas bytas. |

Sättspricka i fasad av kalksandsten.

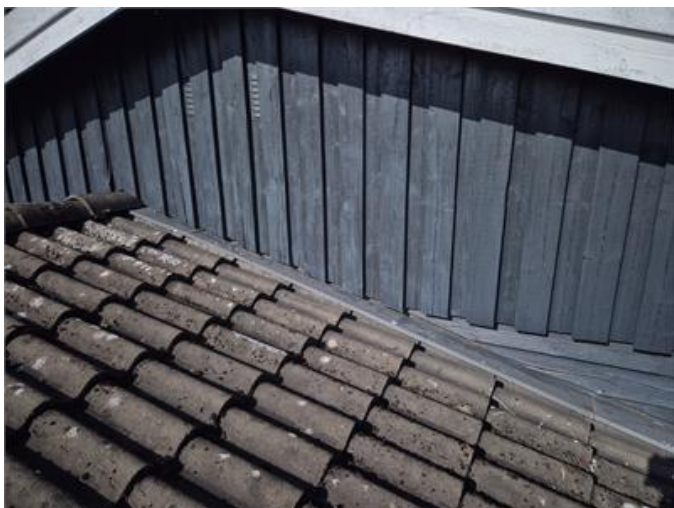
På gavelsidor mot öster förekommer panelbrädor med torrsprickor/skador, underhållsbehov föreligger samt kan någon bräda behövas bytas.
