**Fastighetsuppgifter**

Rävlanda 4:203

Ävägen 19

| Uppdragsnummer | B5496 |

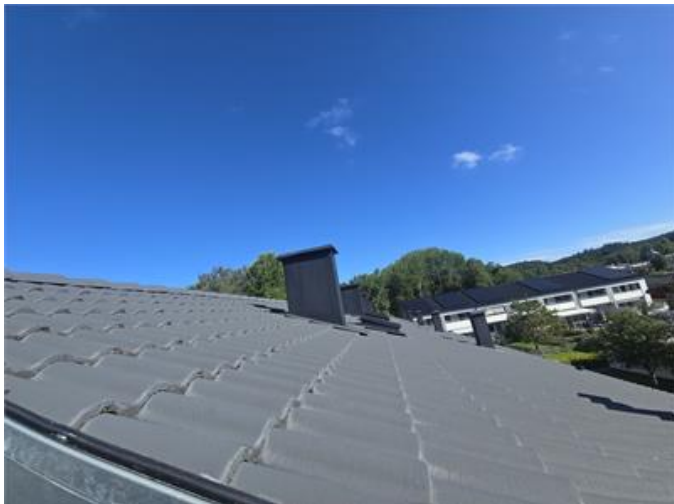
| Besiktningsresultat | | | | | |
|---|---|---|---|---|---|
| Tak | X | | | | Taket är kontrollerat från taklucka som nås från vind. Inget att notera. |

Översiktsbild, yttertak.

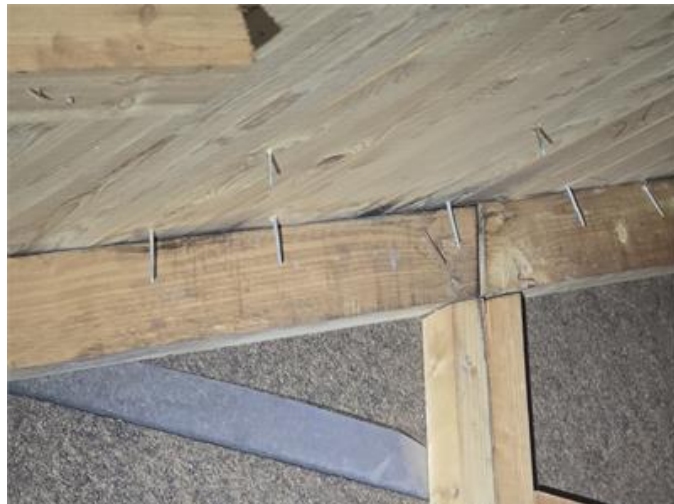
| Besiktningsresultat | | | | | |
|---|---|---|---|---|---|
| | | X | | | En lokalt missfärgning/fläck noterades ut mot husets gavelvägg. Vid fuktindikering noterades inga avvikande värden, vilket skulle kunna indikera på att fläcken har uppstått innan tiden för takomläggningen. Det rekommenderas att hålla denna under uppsikt, skulle den öka i omfattning eller storlek är det viktigt att ta reda på orsak och omfattning. |

Lokal fuktfläck/missfärgning, underlagstak vind.

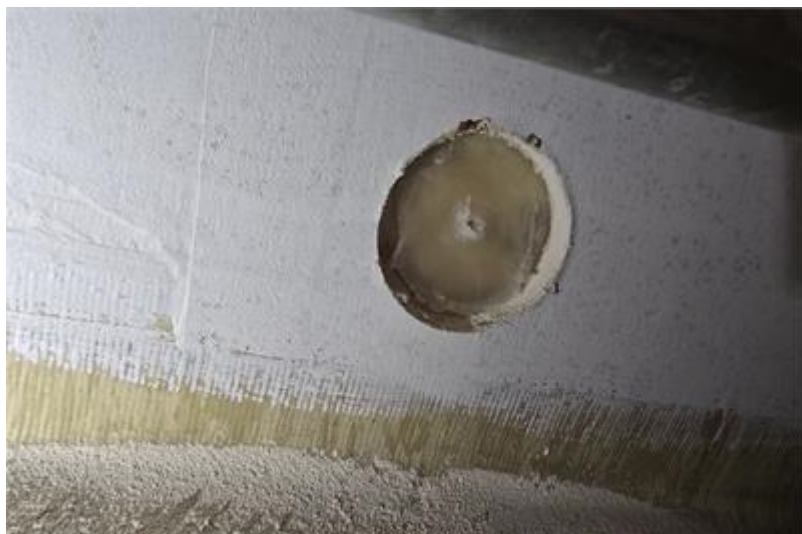
Kontroll har skett genom otätheter i konstruktionerna samt provhålstagning. Fuktkvotsmätning utfördes i syllregel med ett högsta värde om 10%FK, vilket är under gränsvärdet för mikrobiell tillväxt som brukar anges till ca 17%FK.

Påbyggda konstruktioner av/med organiska material riskerar, på grund av naturlig fuktpåverkan, att få mikrobiella skador som i sin tur kan leda till elak lukt.
