**Fastighetsuppgifter**

Drängsered 1:4

Drängseredsvägen 36A

## Bilaga 1 för kontroll av valda konstruktioner

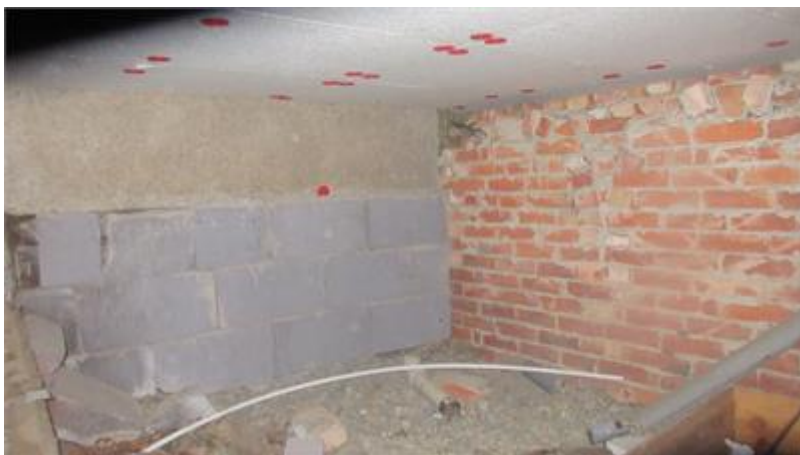
Samtliga fuktkvotmätningar är stickprovskontroller och mätvärden kan variera med årstider mm. Gränsen för mikrobiell tillväxt i trä går vid ca 17 % och för rötskador vid ca 28 % fuktkvot. I en uppreglade golvkonstruktionen under bastun uppmättes fuktkvoten till ca 22 % och i den vid den gamla trappan till över 28 %. I den uppreglade ytterväggen mot trädgårdsförrådet uppmättes fuktkvoten till ca 19 % i syllen. Träskyddsbehandlat virke noterades.

Vidare uppmättes fuktkvoten i bjälklagskonstruktionen i krypgrunden till ca 18 -19 %

Vid kontroll av konstruktion uppmättes fuktkvoter över kritiskt gränsvärde för mikrobiell tillväxt samt för rötskador. För att ta reda på orsak och omfattning av de fuktrelaterade skadorna rekommenderar vi att man kontaktar en fackman för en fördjupad undersökning.
